# Análise das Manifestações Patológicas da Ponte-Viaduto Torre-Parnamirim

# Inspeção na Ponte-Viaduto

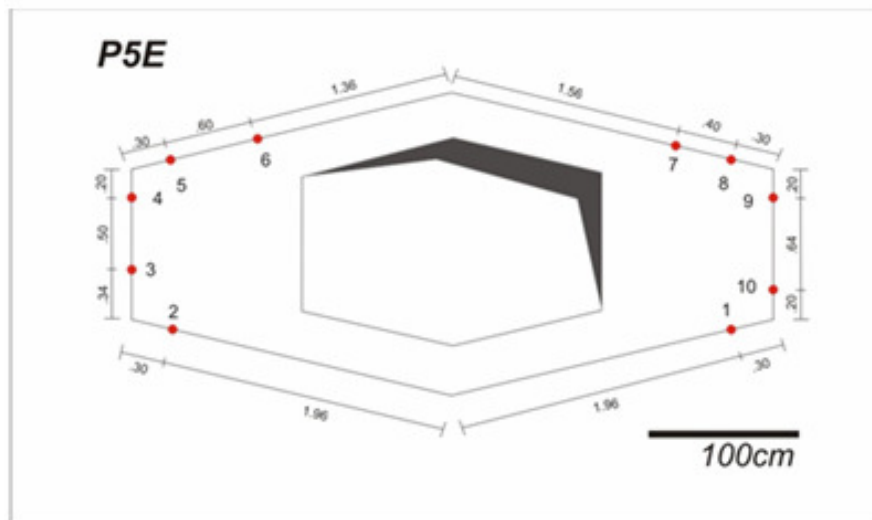
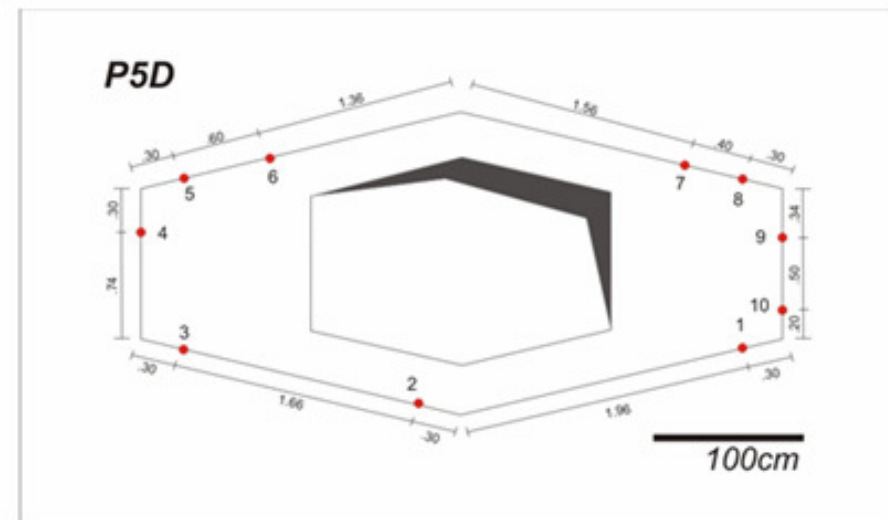
Localizados na margem esquerda do rio, P5E e P5D, com aberturas entre 1,5 e 2,0 cm, estendendo-se do piso até 4,0 m de altura.

A e B - Detalhe esquemático do pilar P5E e P5D com posicionamento das fissuras.

As fissuras observadas nos pilares P5E e P5D se localizam na região de maior volume de concreto da peça.

| ITEM | DESCRIÇÃO DA AVARIA | PEÇA ESTRUTURAL DANIFICADA | DANO |
|---|---|---|---|
| 1 | Trincas e fissuras longitudinais, da base ao topo do pilar, associada a outras fissuras aleatórias (sem direção única). | Pilares: P5E e P5D | Comprometimento da funcionalidade e estabilidade dos pilares devido à retração hidráulica e/ou da ocorrência de RAA. |

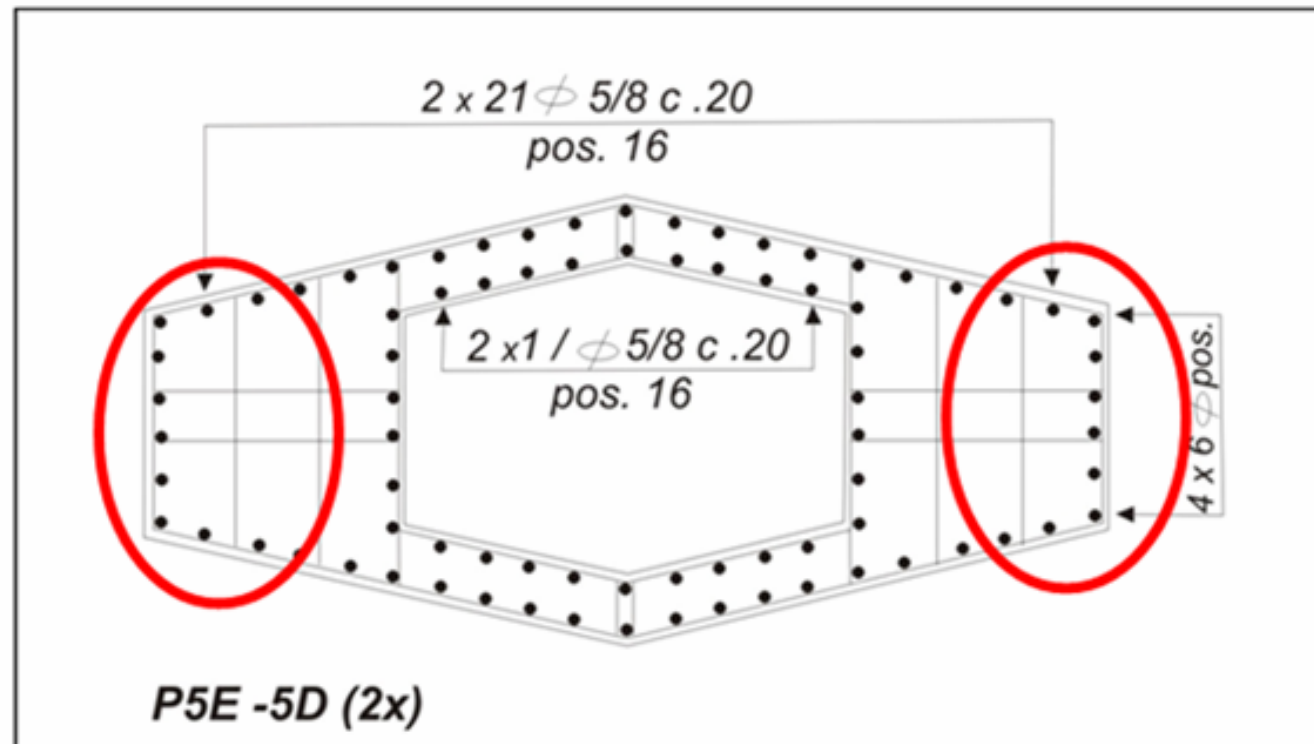
Detalhe do projeto estrutural da armação do pilar P5D.

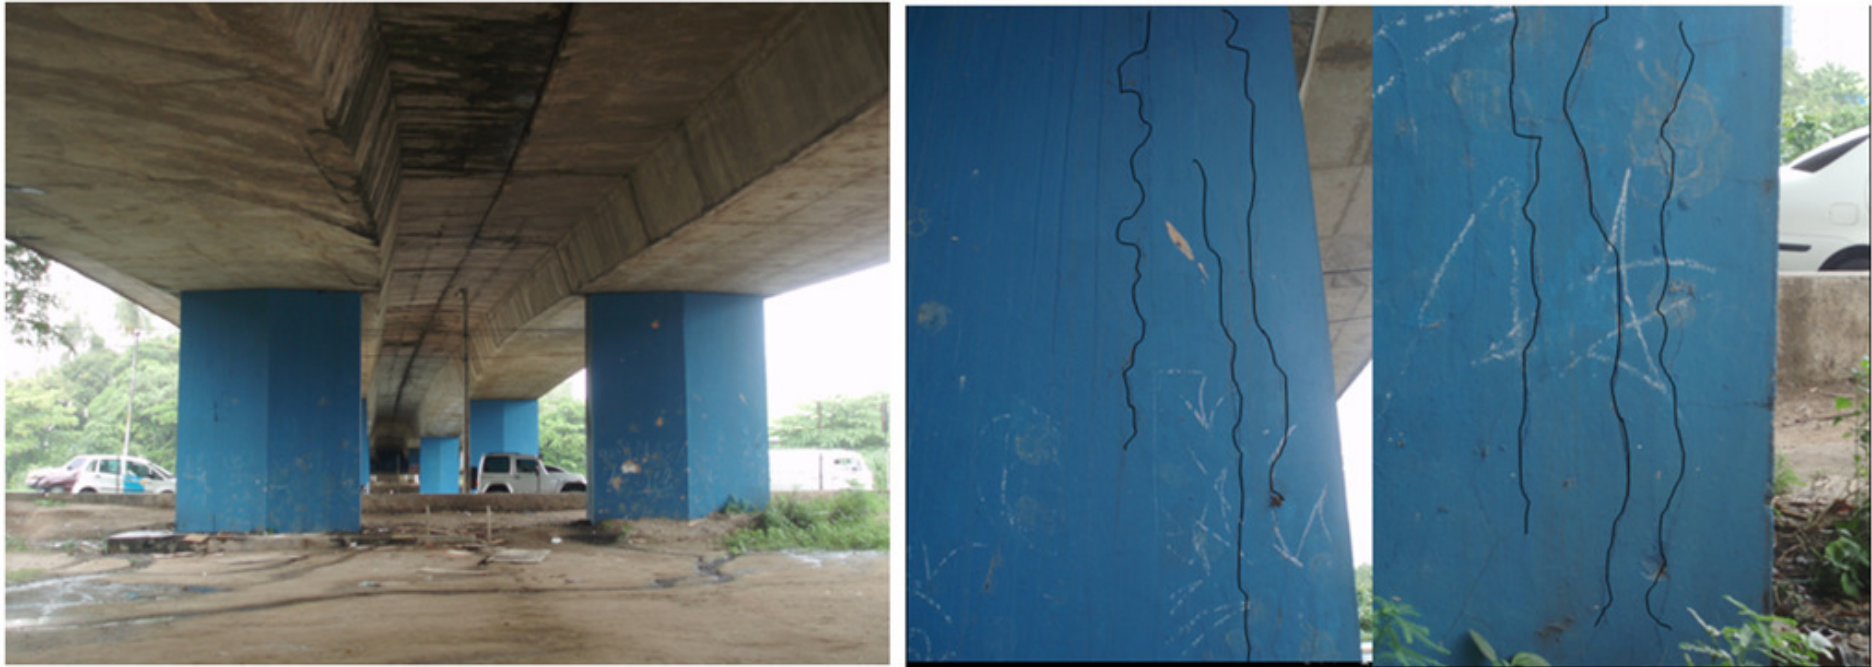
Detalhe dos pilares P5E e P5D apresentando fissuras aleatórias.

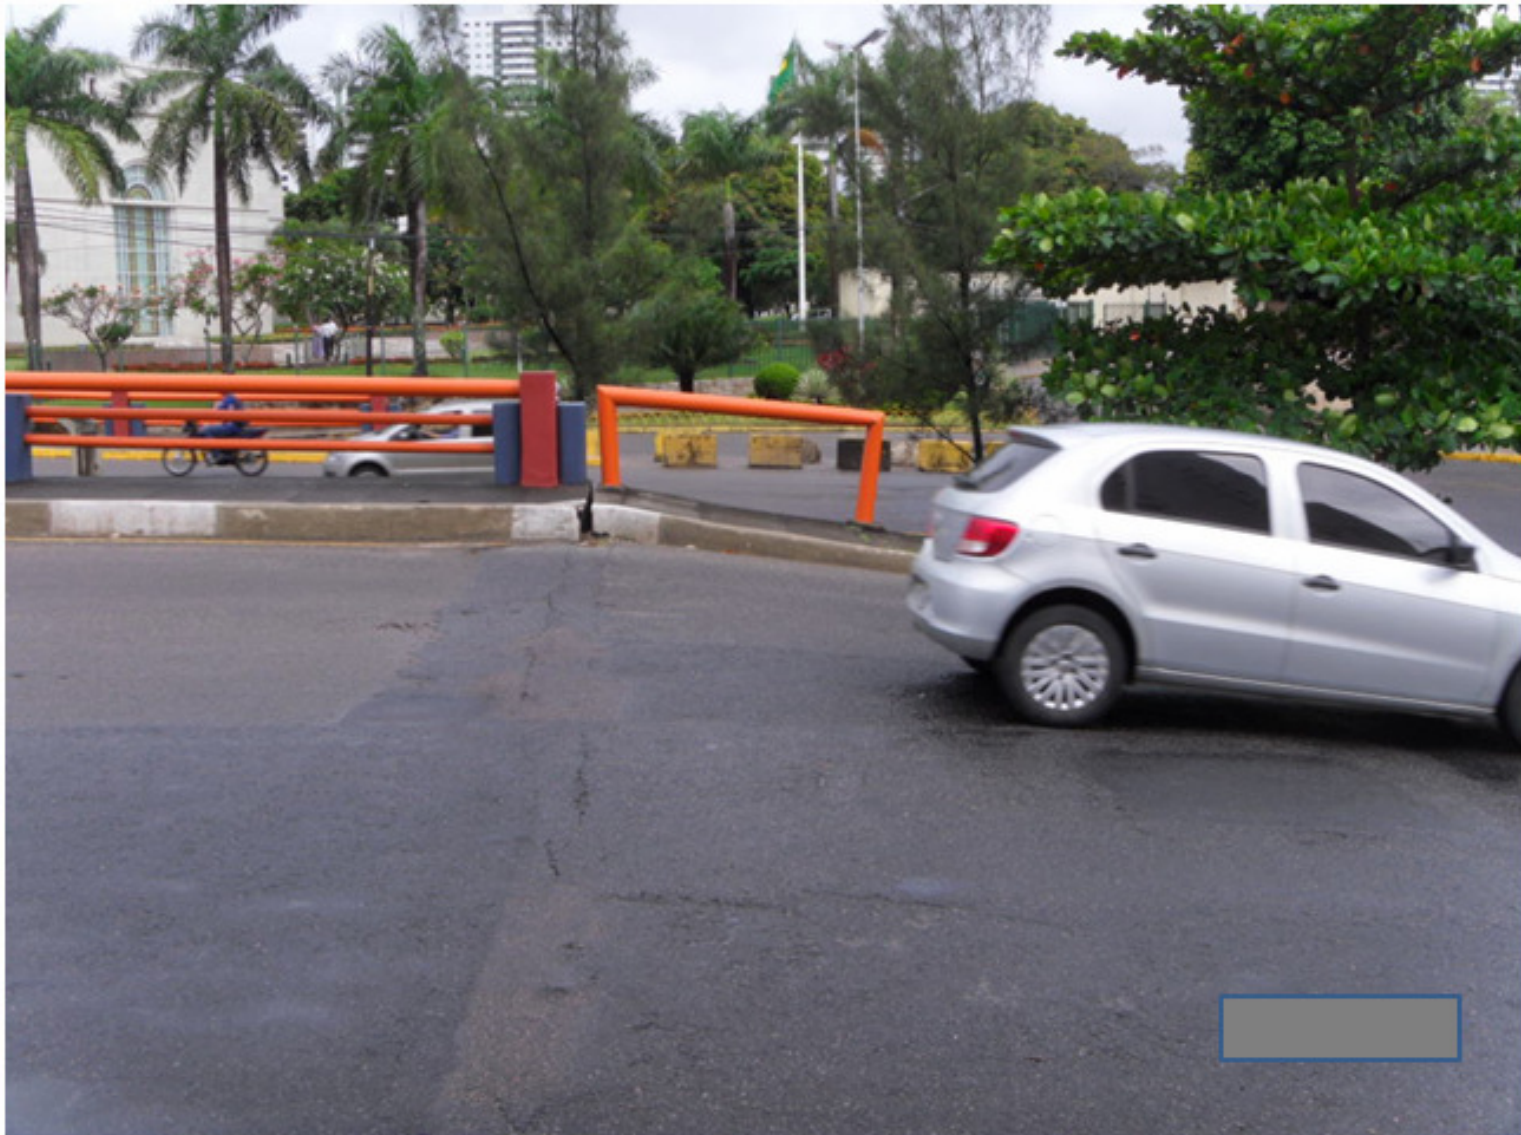
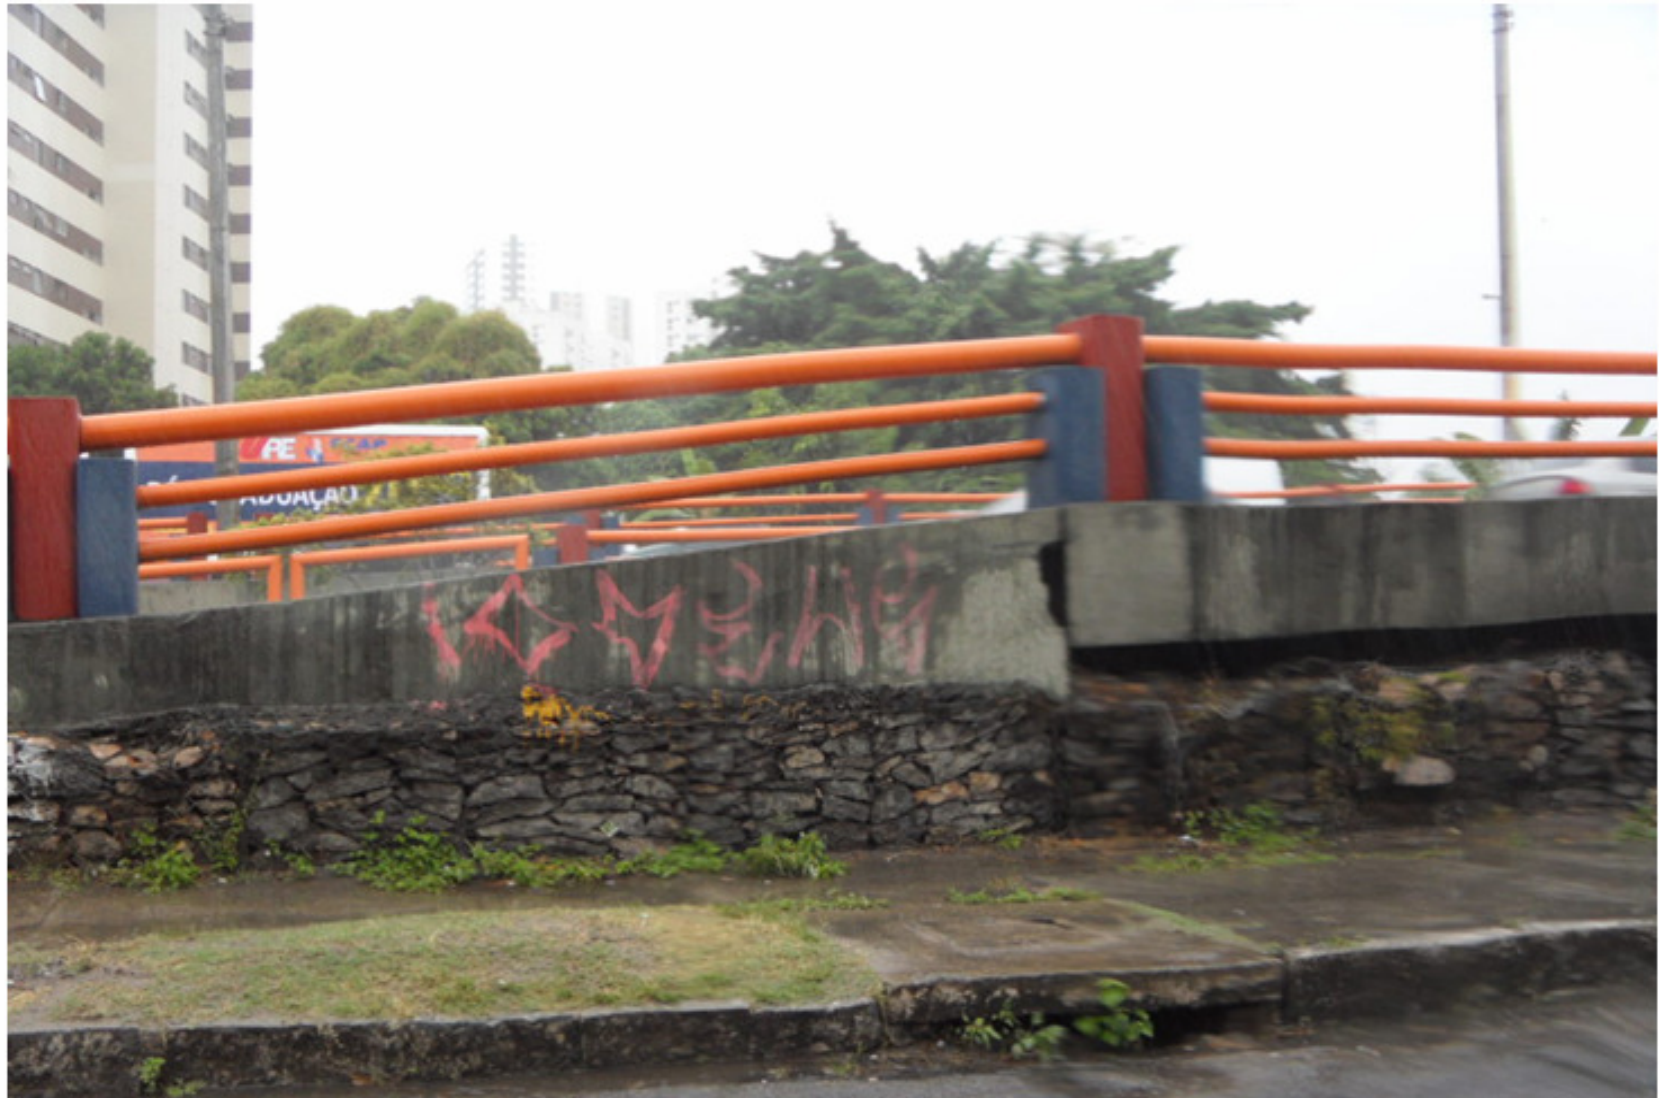
## 2. Abatimento do aterro das cabeceiras e encontros

- Desnível acentuado indicando a inexistência de placa de transição;
- Contenção em Gabião apresentando deslocamento horizontal em relação ao pilar parede e comprometimento das gaiolas em aço utilizadas para confinamento das pedras;
- Deslocamento horizontal entre a laje do passeio e o tabuleiro celular.

| ITEM | DESCRIÇÃO DA AVARIA | PEÇA ESTRUTURAL DANIFICADA | DANO |
|---|---|---|---|
| 5 | Abatimento do aterro das cabeceiras e encontros. | Encontro da ponte com a pista no sentido subúrbio/centro. | Deslocamento horizontal entre a laje do passeio e o tabuleiro celular. Desagregação total do aterro de cabeceira. |

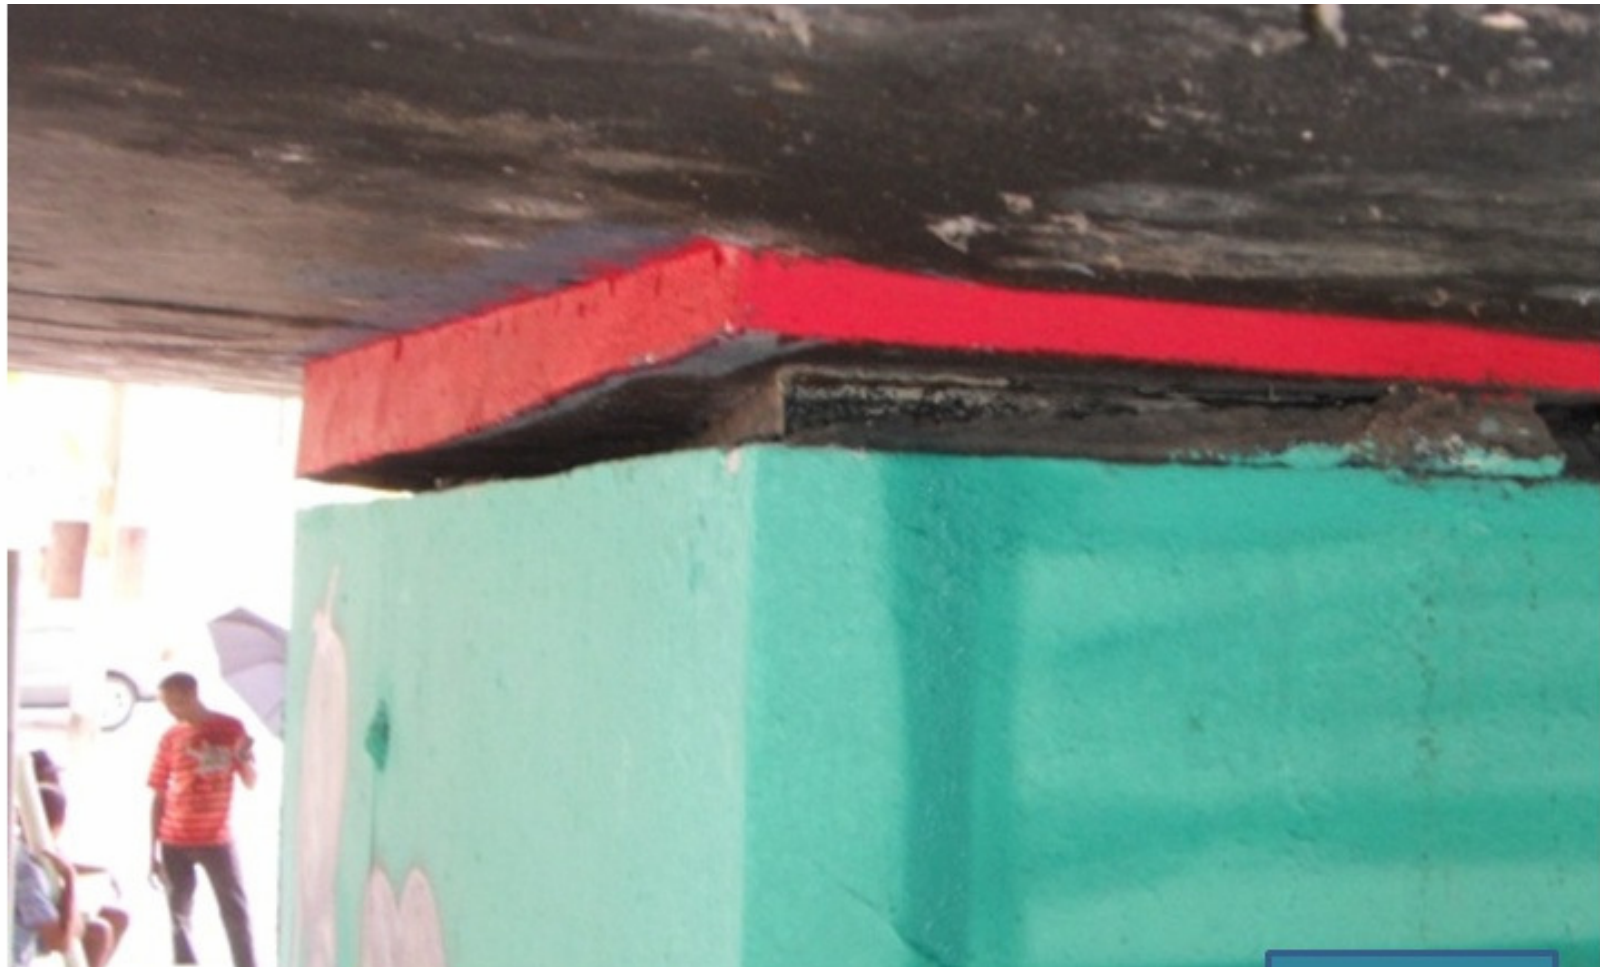
## 3. Aparelhos de apoio danificados

- Esmagamento e fratura dos aparelhos de Neoprene;

| ITEM | DESCRIÇÃO DA AVARIA | PEÇA ESTRUTURAL DANIFICADA | DANO |
|---|---|---|---|
| 3 | Aparelhos de apoio danificados. | Todos os pilares com Neoprene (P1 até P9) | Esmagamento e fratura da placa elástica. |

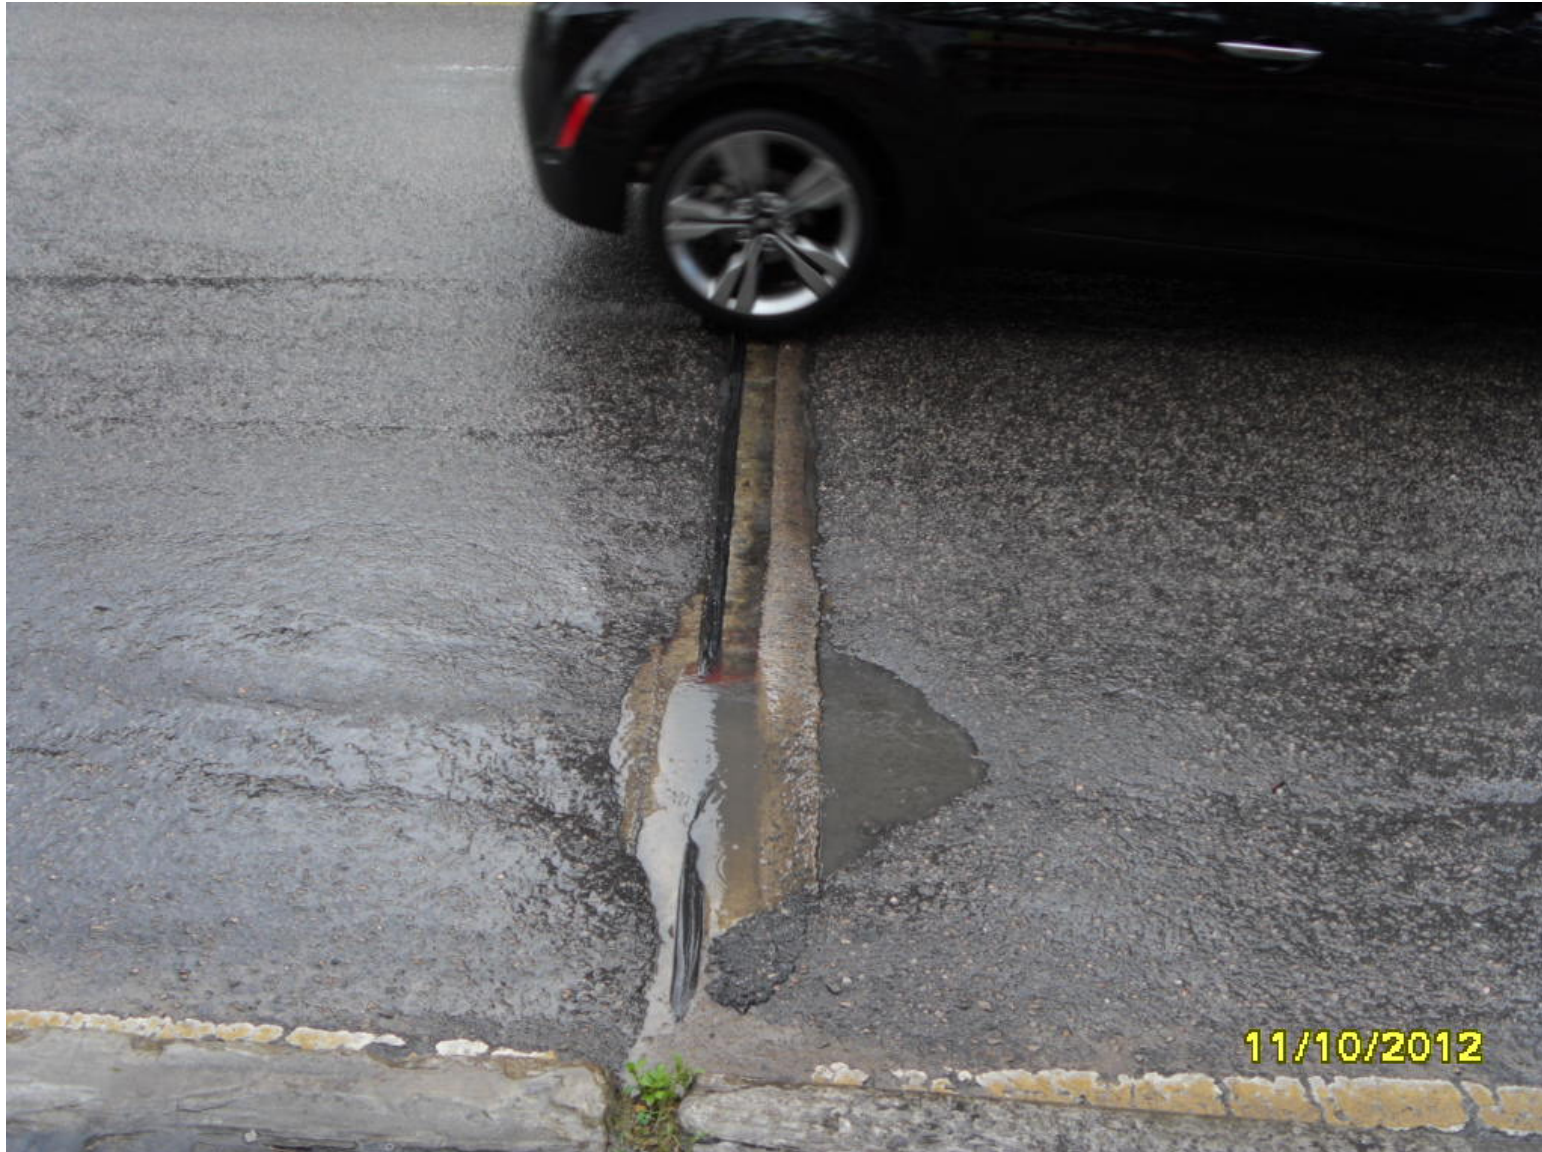
### 1. Deficiência nas juntas de dilatação

- Desgaste das juntas de dilatação ao longo de toda a ponte;
- Inexistência ou dano acentuado do berço em concreto, do lábio polimérico e do selante das juntas;

| ITEM | DESCRIÇÃO DA AVARIA | PEÇA ESTRUTURAL DANIFICADA | DANO |
|---|---|---|---|
| 6 | Deficiência nas juntas de dilatação. | Encontro entre as lajes do tabuleiro. | Comprometimento da funcionalidade dos encontros entre as lajes do tabuleiro e desconforto do deslocamento de veículos. |

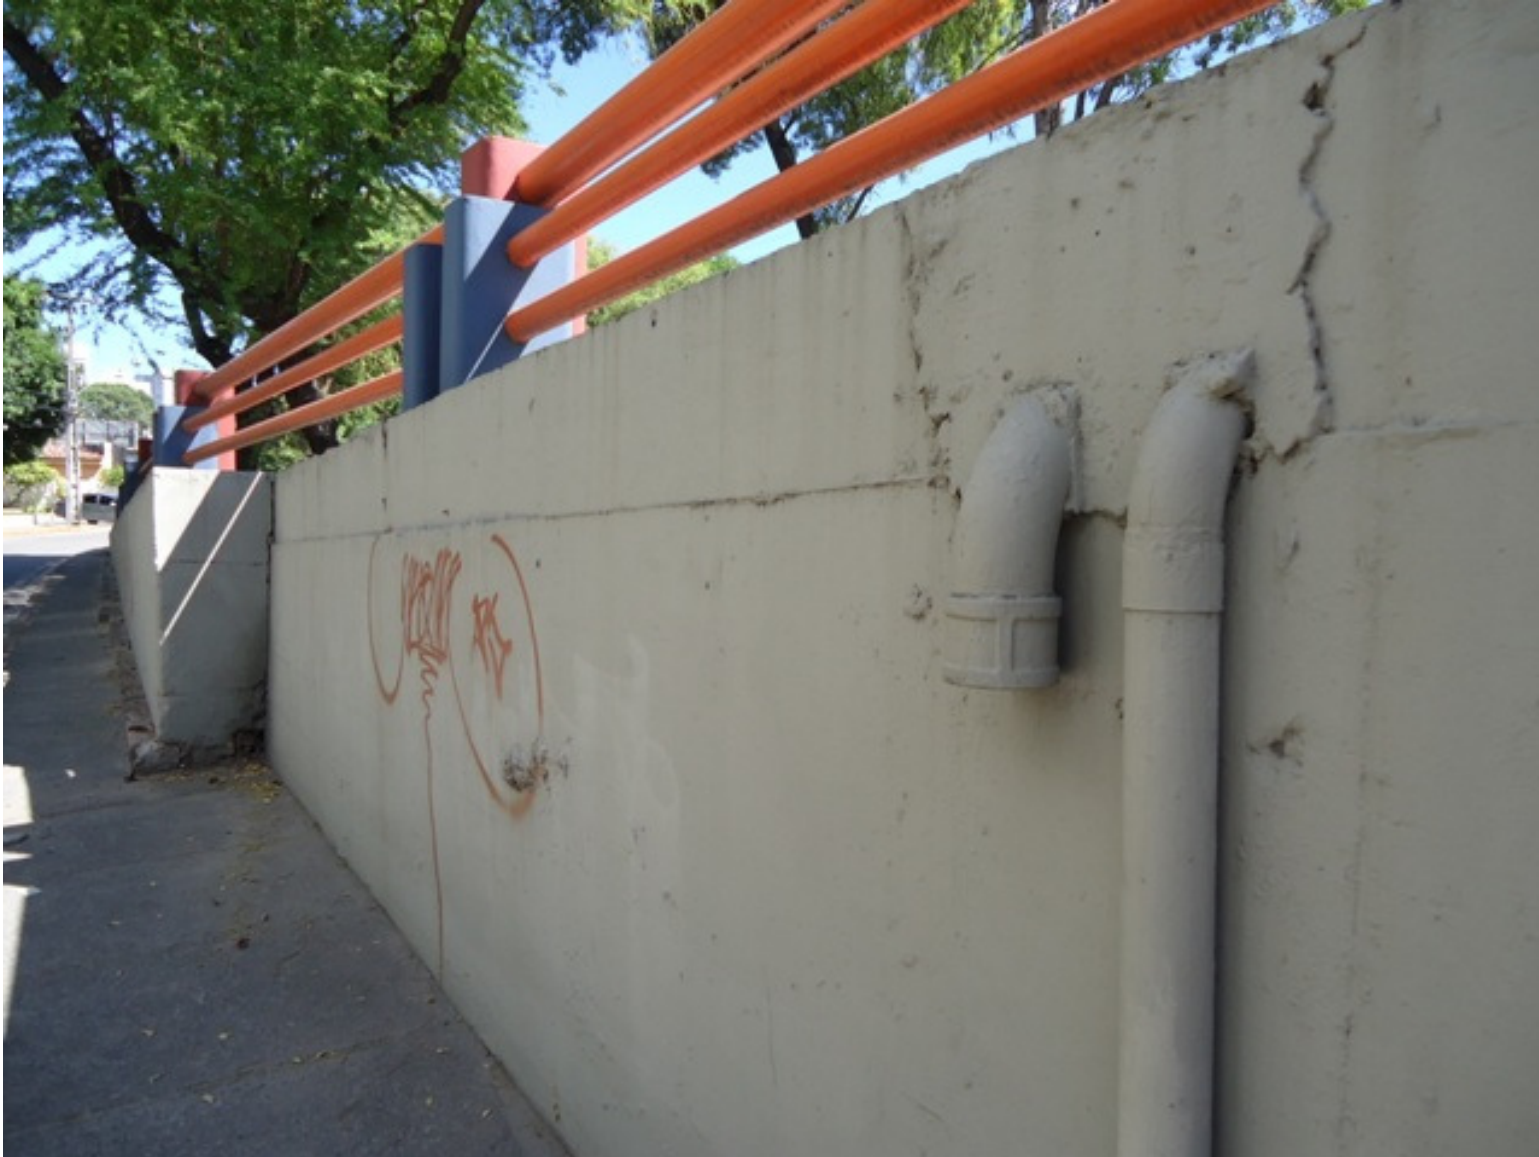
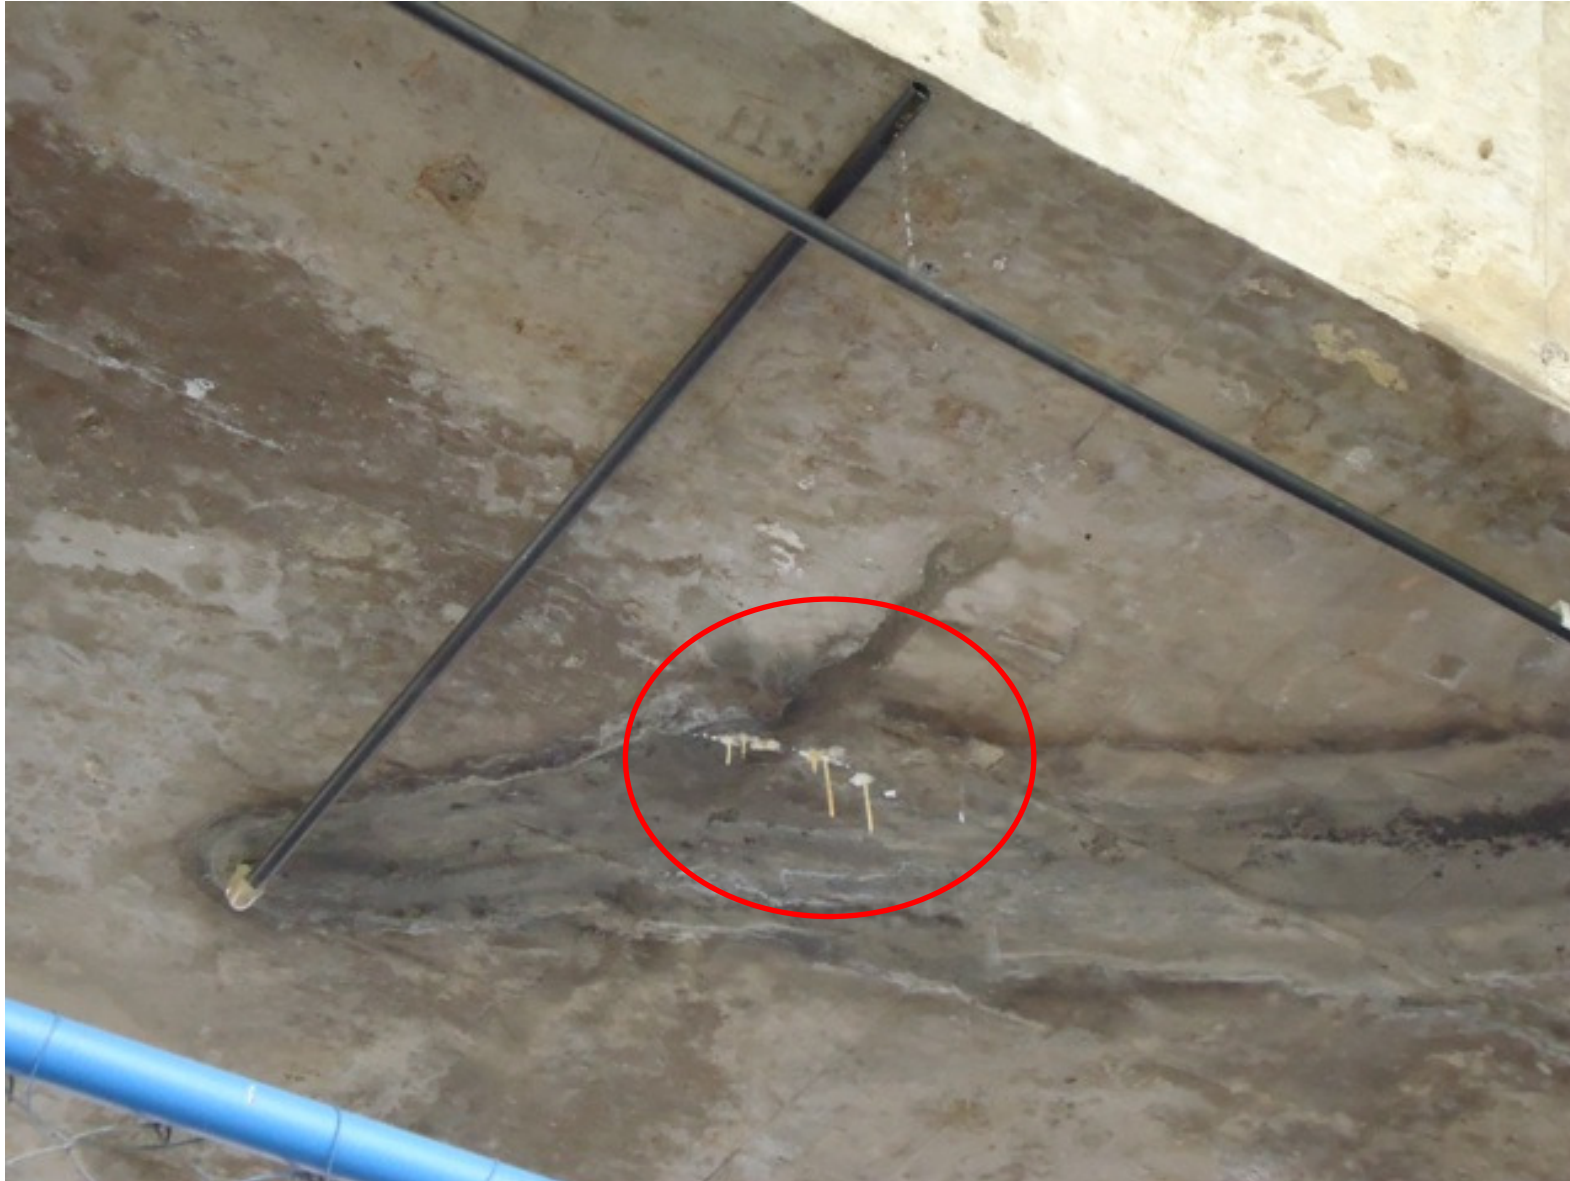
### **2. Sistema de drenagem deficiente - infiltração de água pluvial**

- Ausência de pingadeiras na borda da laje tabuleiro;
- Falta de sistema de drenagem satisfatório;
- Captação da água pluvial pela linha d'água sem destino final;
- **Sistema de drenagem não previsto em projeto.**

| ITEM | DESCRIÇÃO DA AVARIA | PEÇA ESTRUTURAL DANIFICADA | DANO |
|---|---|---|---|
| 8 | Sistema de drenagem deficiente | Tabuleiro da ponte | Dano evidente ao longo do pavimento e das cabeceiras da ponte. |

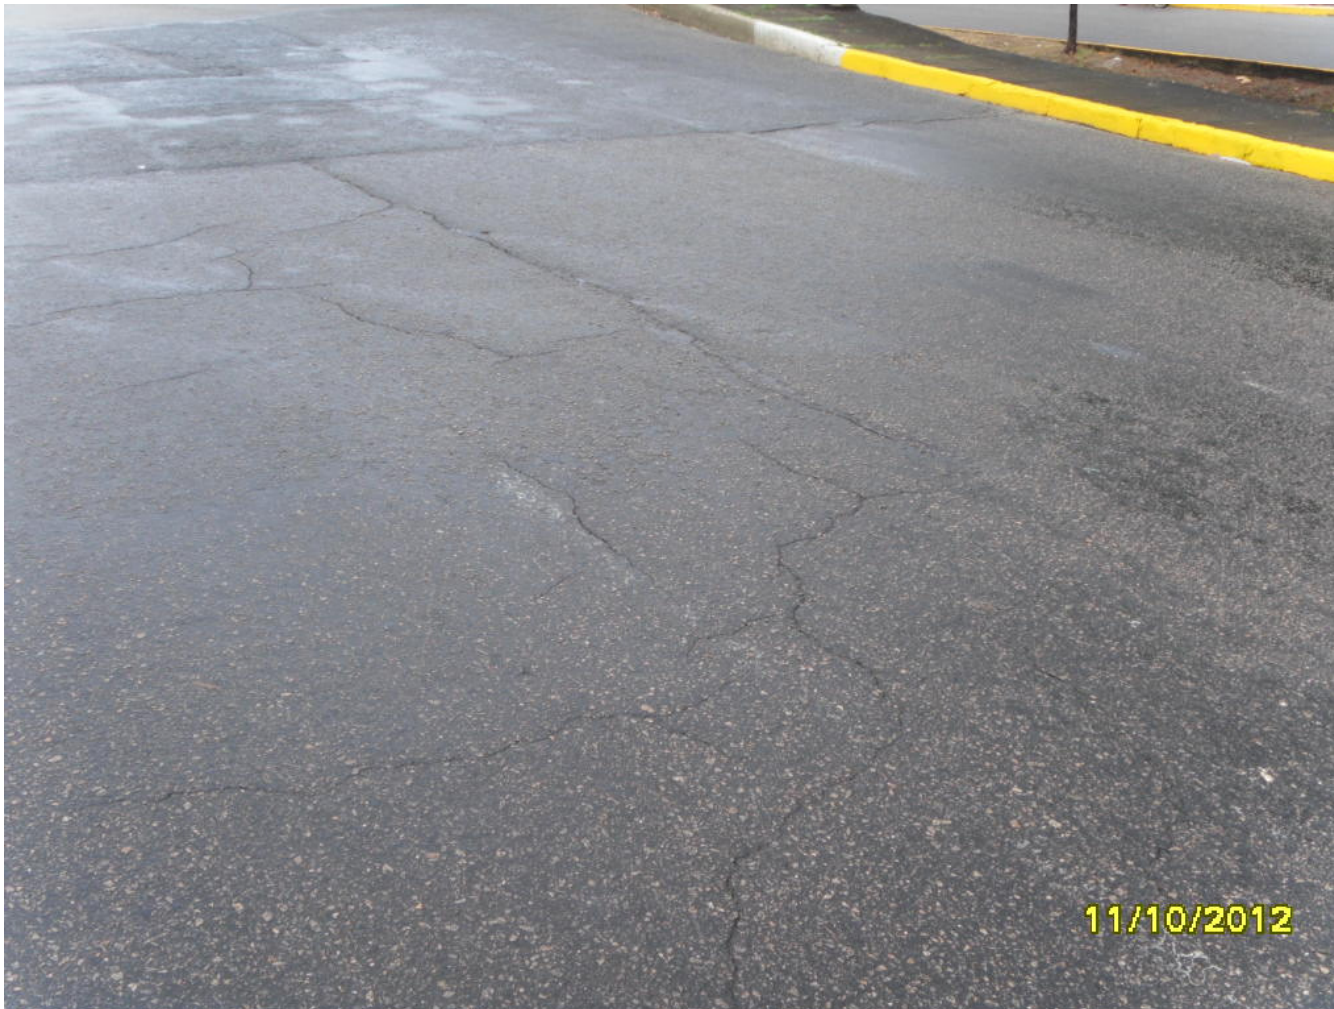
### 1. Deficiência no pavimento

| ITEM | DESCRIÇÃO DA AVARIA | PEÇA ESTRUTURAL DANIFICADA | DANO |
|---|---|---|---|
| 9 | Deficiência no pavimento | Tabuleiro da ponte | Dano evidente ao longo do pavimento e risco de acidentes. |

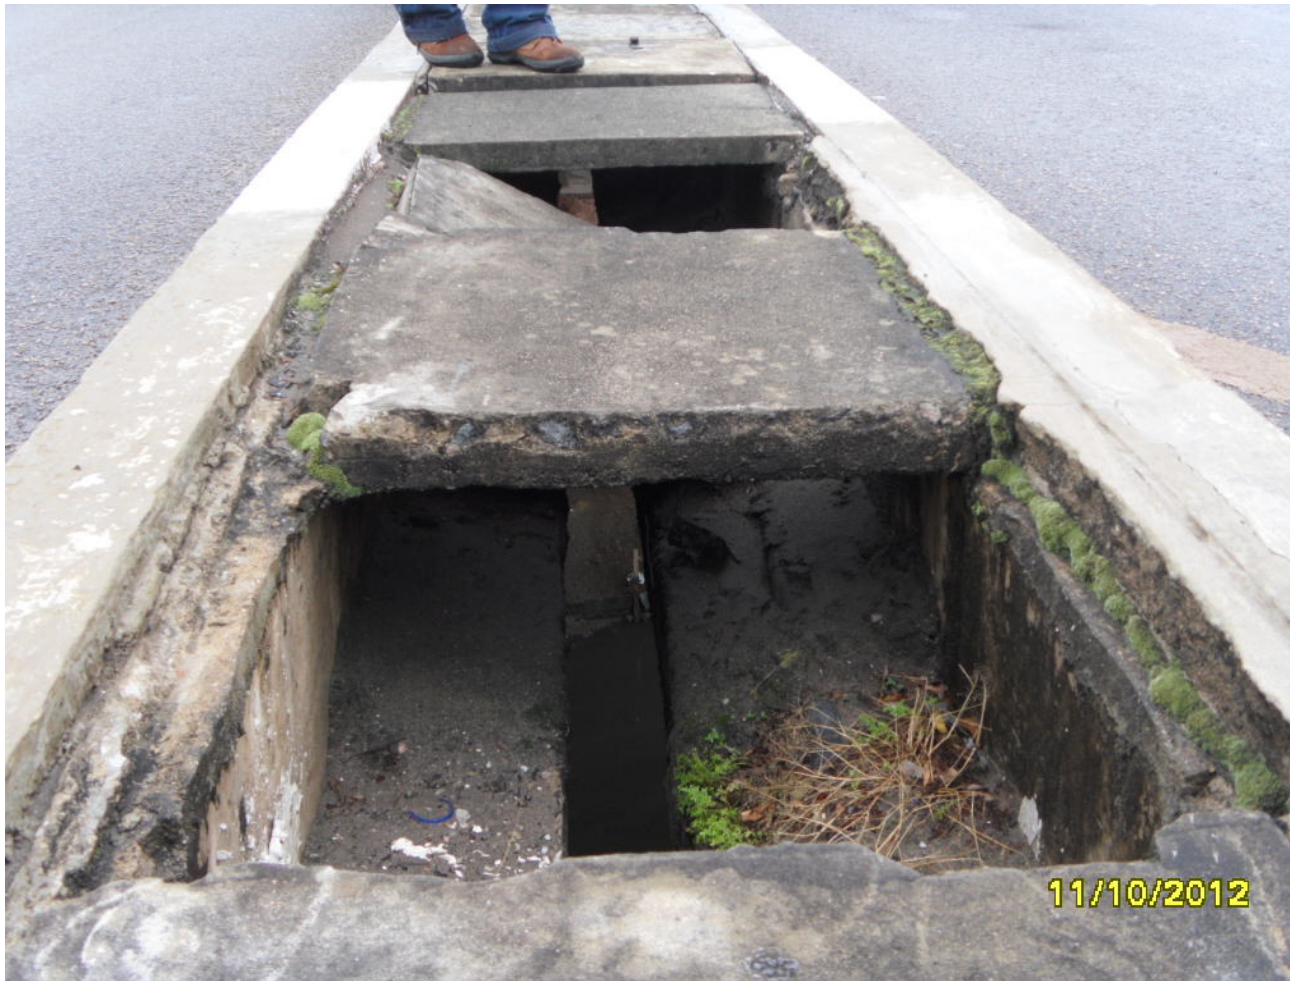
### 2. Placas danificadas do canteiro central e passeio

| ITEM | DESCRIÇÃO DA AVARIA | PEÇA ESTRUTURAL DANIFICADA | DANO |
|---|---|---|---|
| 10 | Placas do canteiro central danificadas | Tabuleiro da ponte | Dano evidente ao longo do tabuleiro e risco de acidentes graves (queda de transeunte entre as placas de uma altura acima de 16,0 m). |
