Ataque por ácido sulfúrico biogênico na ETE Parque Novo Mundo

GUILHERME VIGARANI DE ASSIS - Eng. - <https://orcid.org/0000-0002-8655-2417> ;
LÍGIA VITÓRIA REAL - Prof. - <https://orcid.org/0000-0002-5236-1161> ; | UNIVERSIDADE PRESBITERIANA MACKENZIE

Assim, o objetivo desta pesquisa foi avaliar, a partir de um estudo de caso, a degradação causada por ácido sulfúrico biogênico no canal de peneiras rotativas de uma estação de tratamento de esgoto da SABESP (Companhia de Saneamento Básico do Estado de São Paulo), localizada no bairro Parque Novo Mundo, São Paulo – SP.

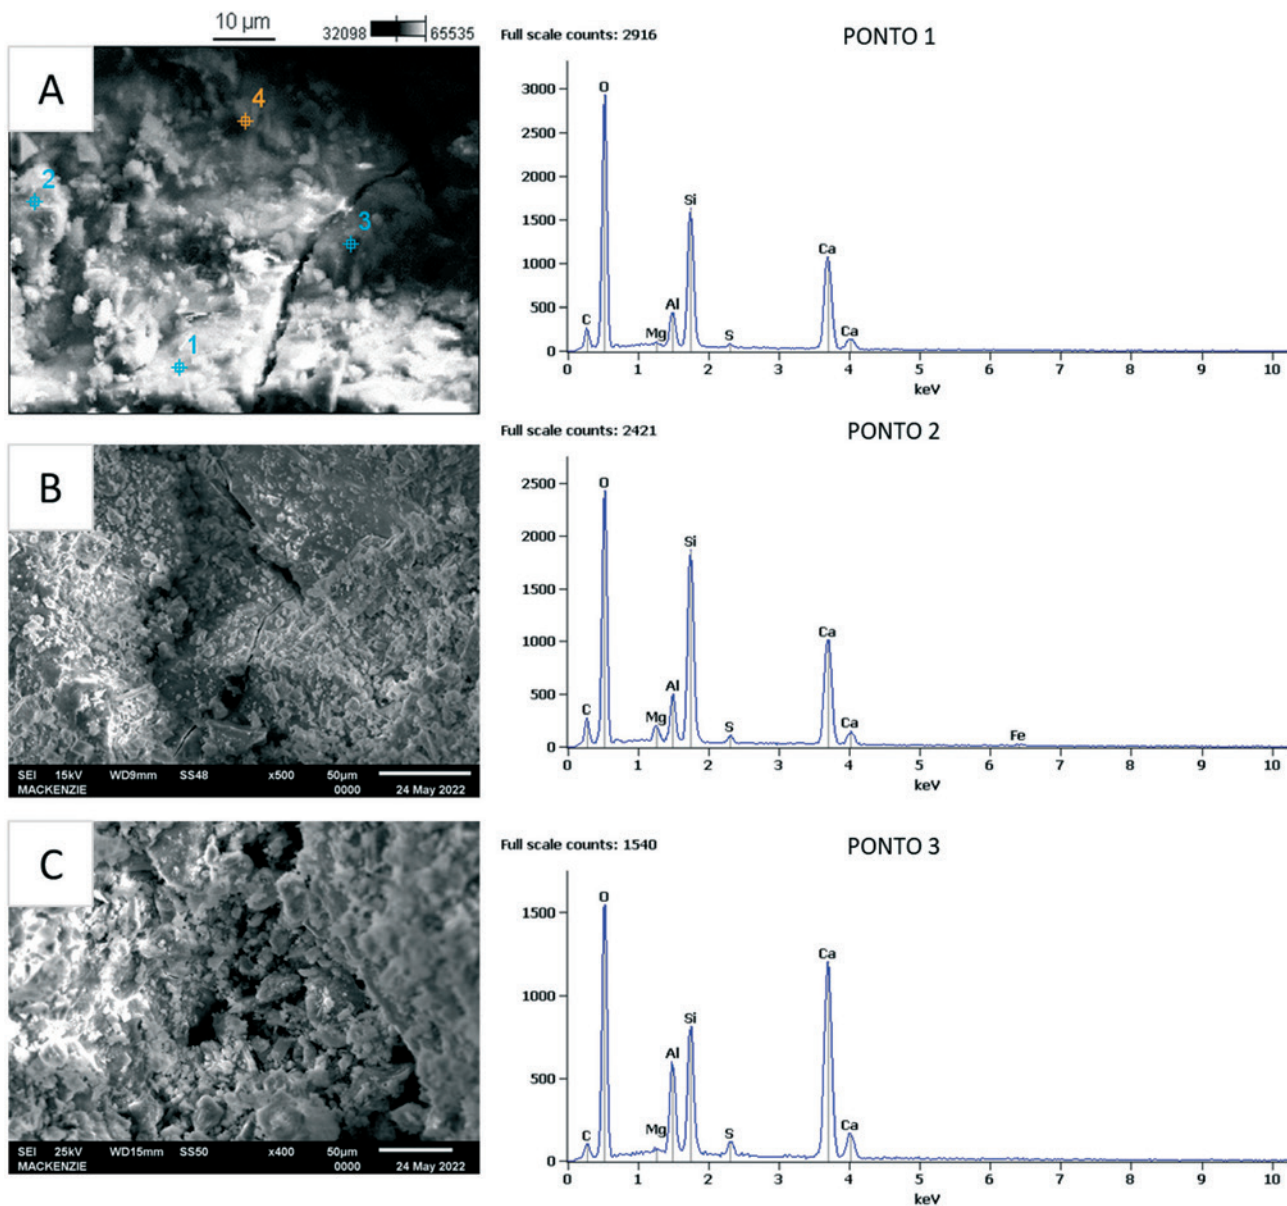
FIGURA 4
MICROESTRUTURA — AMOSTRA DO CANAL DA FRAÇÃO SUBMERSA
FONTE: AUTORES (2022)

Para amostra do canal retirada da região submersa no efluente, apresentada na Figura 4-A, foi possível detec-

tar formação de estruturas cristalinas, compostas majoritariamente por cálcio, silício, oxigênio e alumínio, caracterizando este elemento como silicato de cálcio (C-S-H). Não foram encontradas evidências de formação etringita e gipsita, indicando que esta fração não foi degradada pelos sulfatos presente no ambiente. Como mencionado por Takagi *et al.* (2021), isso ocorre pois na superfície do concreto submerso, a concentração de nutrientes é muito baixa, resultando na inativação das bactérias redutoras de sulfato (BRS) e, por consequência, interrompendo o ciclo de degradação.

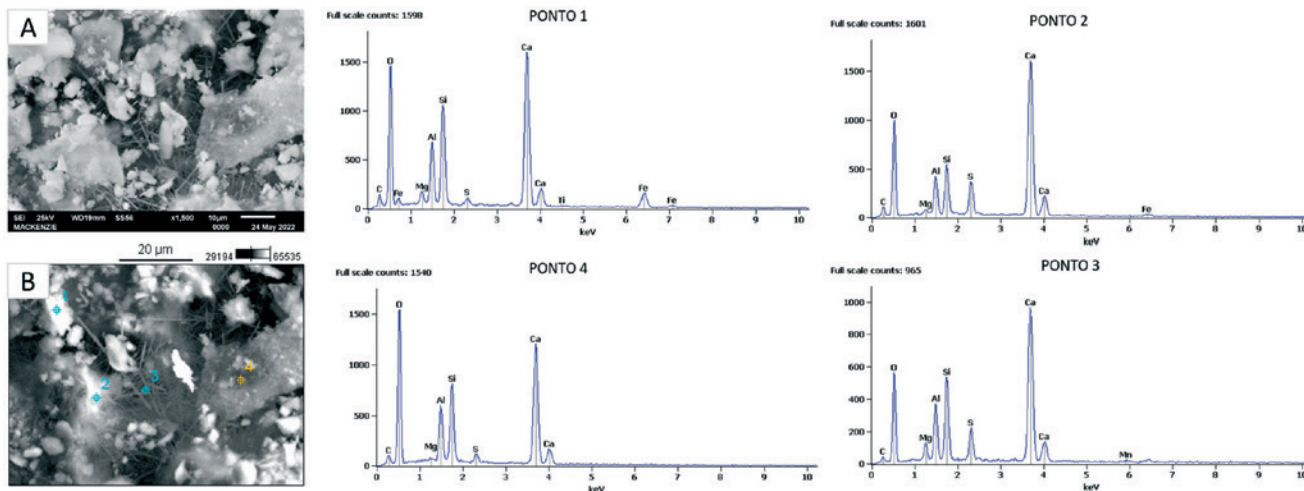
FIGURA 5

MICROESTRUTURA — AMOSTRA DO CANAL DA FRAÇÃO DA ZONA DE FLUTUAÇÃO DO NÍVEL DE EFLUENTE

Já, para a fração retirada da zona de flutuação do nível de efluente (Figura 5-A), foi identificada a formação de estruturas cristalinas e outras com morfologia de agulhas. Ao analisar a espectrometria obtida pela Figura 5-B, observa-se que os pontos 1 e 4 são formados por cálcio, silício, alumínio, caracterizando o silicato de cálcio. Já para os pontos 2 e 3, foi possível identificar também a presença de enxofre, indicando a formação de etringita. Ou seja, nesta região houve ataque por ácido sulfúrico biogênico.

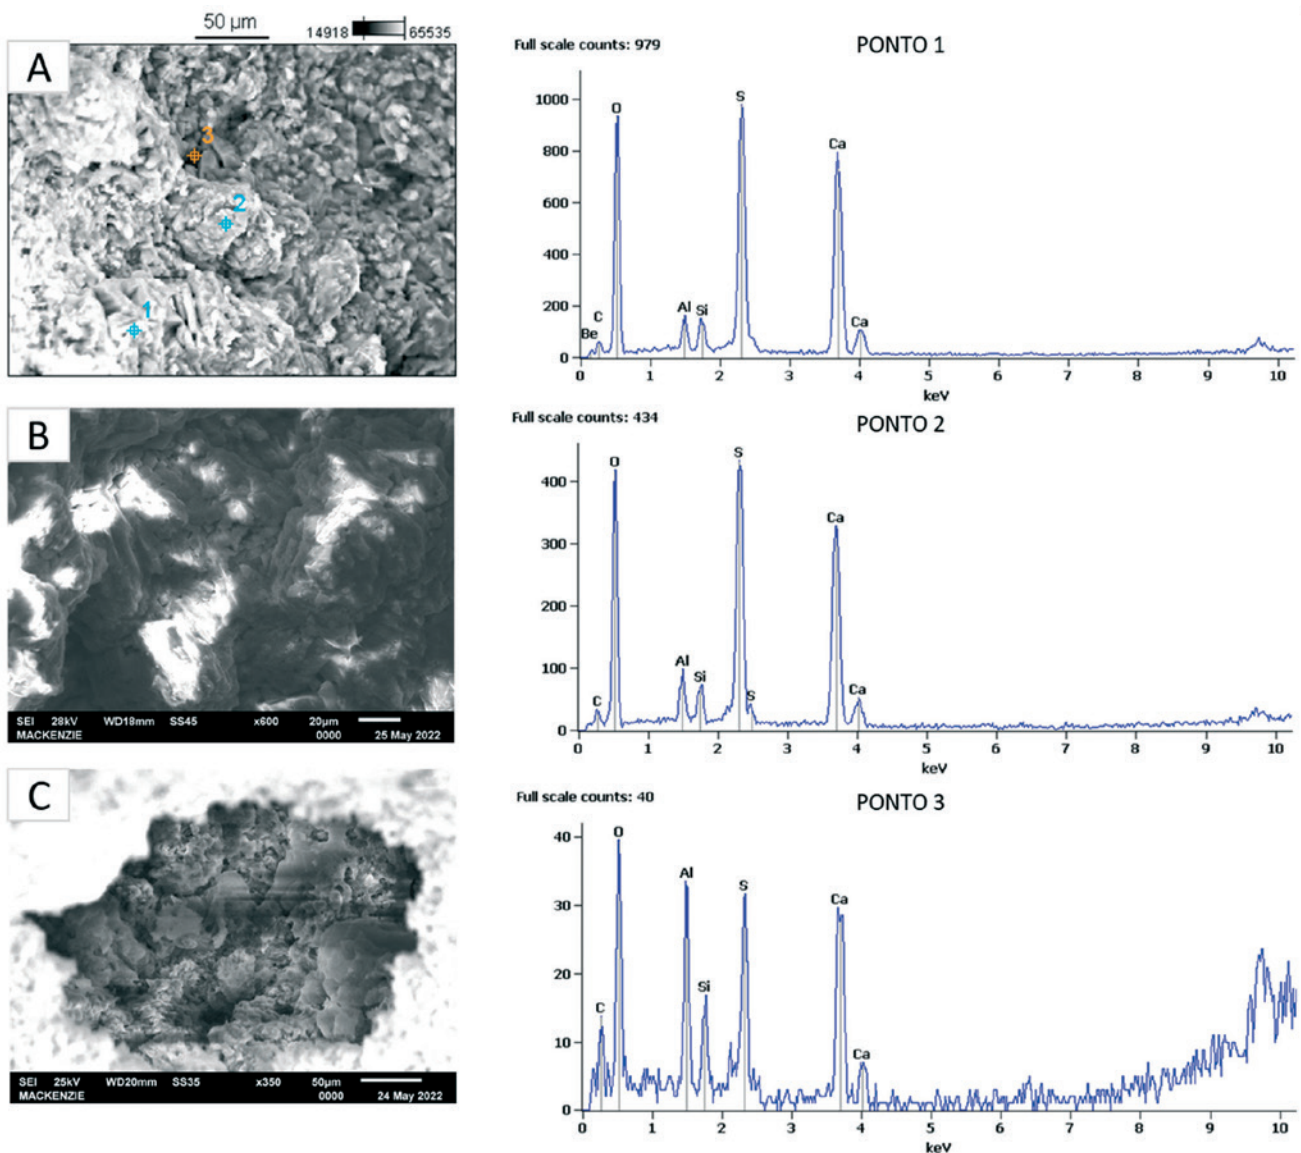
Por último, ao analisar a amostra na zona em contato apenas com o gás (Figura 6-C), foi identificada a presença de gipsita ($\text{CaSO}_4 \cdot 2\text{H}_2\text{O}$), caracterizada pela presença de picos na espectrometria

(Figura 6-A) de cálcio, enxofre e oxigênio. Considerando que o último estágio do ataque por ácido sulfúrico biogênico é a formação da gipsita, demonstra-se que a zona em contato apenas com o gás sulfídrico apresentou degradação mais agressiva do que as outras amostras ensaiadas, assim como foi mencionado por Hoppe Filho *et al.* (2014) ao analisar as paredes dos reatores da estação de tratamento de esgoto.

FIGURA 6
 MICROESTRUTURA — AMOSTRA DO CANAL DA FRAÇÃO EM CONTATO COM O GÁS SULFETO DE HIDROGÊNIO
 FONTE: AUTORES (2022)
