# Propriedades e aspectos do concreto aparente do patrimônio da arquitetura moderna brasileira

**O** OBJETIVO DO ESTUDO É INVESTIGAR PROPRIEDADES E ASPECTOS DO CONCRETO APARENTE DAS EMPENAS DO EDIFÍCIO VILANOVA ARTIGAS E CORRELACIONÁ-LOS AO ESTADO DE CONSERVAÇÃO, VISANDO OFERECER SUBSÍDIOS PARA PRESERVAÇÃO. O EDIFÍCIO COMPLETOU 50 ANOS EM 2019 E FOI SUBMETIDO A REPAROS ESTRUTURAIS RECENTEMENTE (2013-2015). ENSAIOS LABORATORIAIS E OBSERVAÇÕES “*IN LOCO*” FORAM REALIZADAS, ALÉM DA EXTRAÇÃO DE TESTEMUNHOS. A RESISTÊNCIA À COMPRESSÃO DO CONCRETO FOI 38 MPa, COM RELAÇÃO MÉDIA LIGANTE:AGREGADOS 1:4 E CONSUMO DE CIMENTO ENTRE 409 A 424 kg/m<sup>3</sup>. ESCÓRIA ANIDRA E GRÃOS DE CLÍNQUER, NOTADAMENTE GRÃOS DE BELITA, FORAM DETECTADOS. HÁ EVIDÊNCIAS DE PIRITA Sã NOS AGREGADOS. A FRENTE DE CARBONATAÇÃO VARIOU ENTRE 1-2 MM E 20-25 MM. ANÁLISES REVELARAM CONCRETO DE BOA QUALIDADE, SEM EVIDÊNCIAS DE DEGRADAÇÃO INTERNA, MAS COM CAMADA SUPERFICIAL MUITO POROSA. A CONSERVAÇÃO REQUER AÇÕES POUCO INVASIVAS, COM USO DE INIBIDORES DE CORROSÃO IMPREGNANTES E HIDROFUGANTES, BUSCANDO-SE A REINTEGRAÇÃO VISUAL DOS REPAROS ÀS EMPENAS.

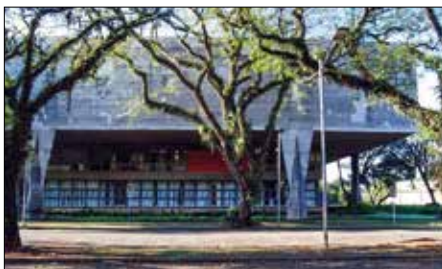
**A**

(A) VISTA PARCIAL DA FACHADA SUDOESTE (SO) DO EDIFÍCIO APÓS INTERVENÇÃO (2013 A 2015); (B) VISTA PARCIAL DE EMPENA, COM PRESENÇA DE MANCHAS DE CORROSÃO E DE REPAROS QUE CONTRASTAM COM O CONCRETO ORIGINAL

Um exemplo é o edifício Vilanova Artigas, sede da Faculdade de Arquitetura e Urbanismo da Universidade de São Paulo – FAUUSP (Figura 1a), ícone da Arquitetura Moderna Brasileira e tombado pelo CONDEPHAAT e CONPRESP. O edifício completou 50 anos de serviço em fevereiro de 2019, mas as empenas ficaram, por décadas, sem qualquer sistema de proteção. Apesar de ter sofrido intervenções mais recentes (2013 a 2015) para reparos estruturais localiza-

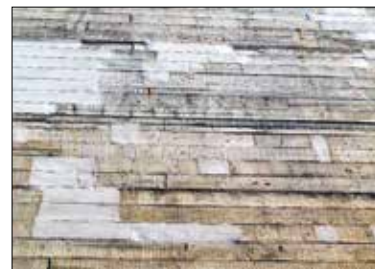
**B**

dos, obras de manutenção corretiva são necessárias. A Figura 1b ilustra as características do concreto aparente que aumentam a suscetibilidade à carbonatação e à retenção superficial de água e sujidade. Associadas à variável espessura de cobertura das armaduras, à exposição à chuva dirigida e a longos períodos de umedecimento, essas condições levaram à corrosão precoce por carbonatação. Os reparos realizados necessitam de correção, tanto pela reincidência de focos de corrosão como por motivos estéticos (cor e textura), por produzirem uma visão fragmentada e incompatível com os princípios da conservação do patrimônio.

No entanto, dadas as evidências do quadro patológico, com destaque ao estado ativo de corrosão das armaduras, mesmo após campanha de intervenção, sugere-se como opções de proteção do concreto privilegiar produtos inibidores de corrosão impregnantes e/ou hidrofugantes com elevada capacidade de penetração, opções que preservam a textura única das empenas.

Na especificação dos novos reparos estruturais - localização das áreas a serem reparadas, tipo de argamassa, preparo do substrato - é importante considerar as evidências trazidas pelo estudo quanto à natureza dos agregados, às características dos traços, às manchas atípicas de corrosão provavelmente atribuídas à presença de pirita. Destaque é feito a textura e porosidade superficiais que interferem na percepção das feições das fachadas do edifício. Tais parâmetros são importantes no planejamento da reintegração visual dos reparos às empenas.

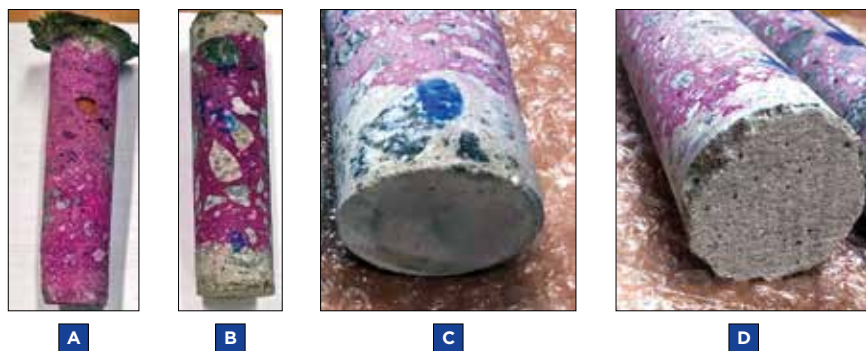
**FIGURA 2**

TESTEMUNHOS APÓS ASPERSÃO DE FENOLFTALEÍNA. (A) EMPENA NO; (B) EMPENA NE; (C) DETALHE DO TESTEMUNHO DA NE NA FACE INTERNA DA EMPENA; (D) DETALHE DO TESTEMUNHO NE NA FACE EXTERNA DA EMPENA

A Tabela 1 traz resultados do mapeamento dos reparos. O maior percentual de área de reparos na empena NE deriva de dois fatores: frente de carbonatação supera o cobrimento das armaduras e concreto exposto ao maior período de umedecimento. Na empena NO, com menor área de reparos, foi detectado menor avanço da frente de carbonatação.

duas empenas, assim como nas frentes de carbonatação. Inspeção realizada na face externa das empenas confirmou variações da frente de carbonatação, bem como regiões com armadura em estado ativo de corrosão e pequeno cobrimento ( $\leq 10$  mm). A fôrma de madeira bruta, usada na face externa das empenas, produziu uma superfície (2 ou 3 mm de espessura) com menor compactidade que se distingue visualmente das camadas mais profundas (Figura 2d). A face interna tem acabamento liso (Figura 2c) em razão da fôrma utilizada.

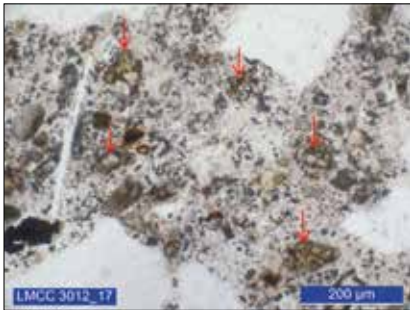
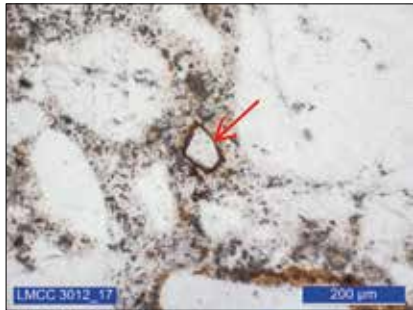
**FIGURA 3**

IMAGENS DA MICROSCOPIA ÓPTICA DE AMOSTRA NÃO CARBONATADA DO CONCRETO DA EMPINA NO. (A) NÚCLEOS ABUNDANTES DE CLÍNQUER ANIDRO (SETAS VERMELHAS); (B) ESCÓRIA COM HALO FERRUGINOSO (SETA VERMELHA)

Na Figura 3a observa-se abundantes grãos de clínquer anidros ou parcialmente hidratados, com destaque para núcleos belíticos, mas com presença de alita e brownmillerita. Grãos anidros de escória ou parcialmente hidratados também foram detectados (Figura 3b).

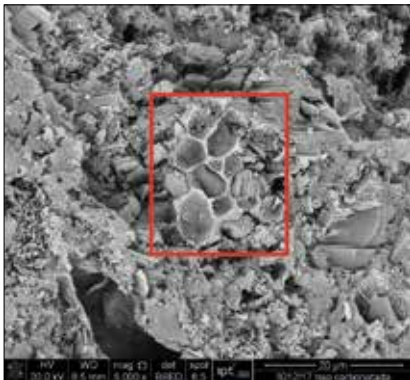
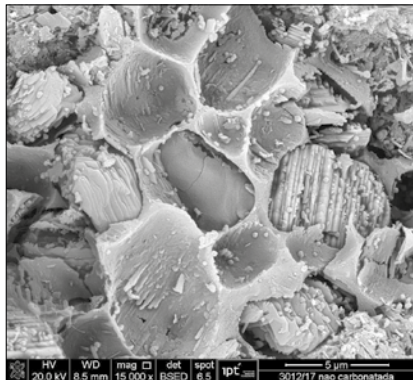
**FIGURA 4**

IMAGENS DO MEV DO CONCRETO DA EMPINA NO. (A) CONJUNTO DE GRÃOS DE BELITA (DESTAQUE EM VERMELHO); (B) AMPLIAÇÃO DA IMAGEM ANTERIOR, COM GRÃOS DE BELITA TOTAL OU PARCIALMENTE HIDRATADOS

A presença de grãos anidros ou parcialmente hidratados foi igualmente evidenciada em imagens de MEV, como ilustrado na Figura 4. A abundância de grãos de belita (solução sólida de silicato dicálcico —  $\text{Ca}_2\text{SiO}_4$  e presença de fases subordinadas) sugere que o cimento Portland da época tinha maior teor de silicato dicálcico do que atualmente. Como apontado em revisão bibliográfica [6], a redução do teor de silicato dicálcico no clínquer, ao longo de décadas, visou atender a demandas da indústria da construção para aumentar a resistência do concreto nas primeiras idades.

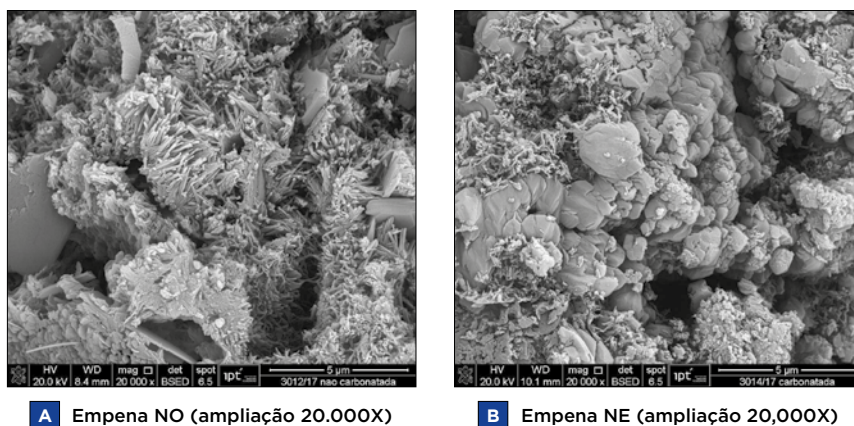
### FIGURA 5

Outros compostos abundantes visualizados, como esperado, foram portlandita (CH) e silicato de cálcio hidratado (CSH), além de calcita (CC). Aspectos morfológicos desses compostos podem ser observados na Figura 5.

VISUALIZAÇÃO DA SUPERFÍCIE FRATURADA. (A) AMOSTRA DA FACHADA NO, REGIÃO NÃO CARBONATADA, DETALHES DAS CARACTERÍSTICAS DOS CRISTAIS CH E CSH. CONJUNTO DE ROSETAS OU ESFERULITOS FIBROSOS RADIANTES DE CSH, MACIÇO DE CSH E CH; (B) AMOSTRA DA FACHADA NE, REGIÃO CARBONATADA, ZONA MICROPOROSA COM CRISTAIS TABULARES DE CARBONATO DE CÁLCIO E CSH FIBROSO.

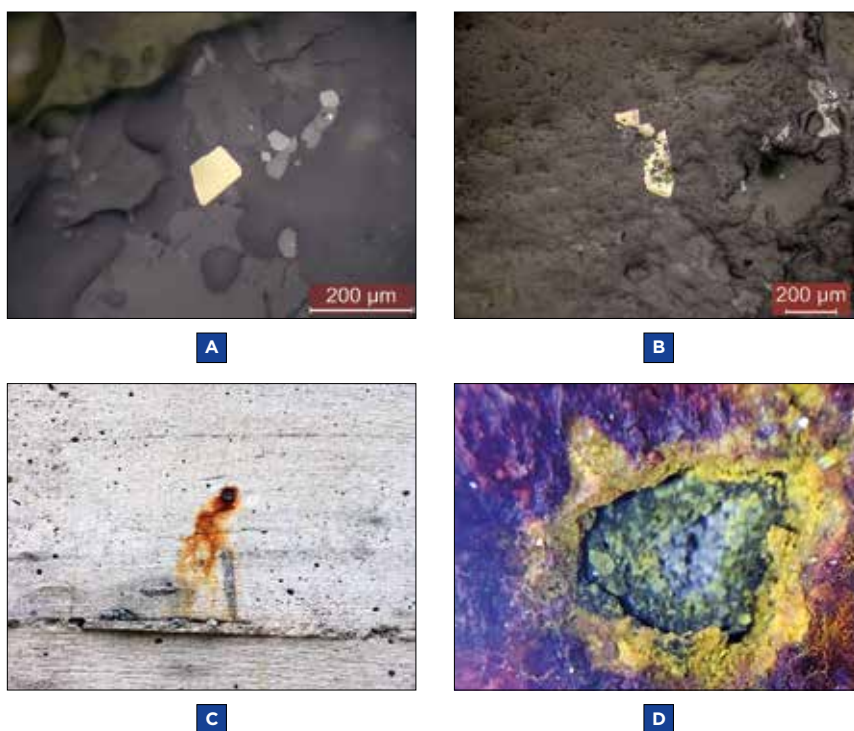
### FIGURA 6

Na matriz cimentícia dos testemunhos foram identificados cristais de etringita, mas sem evidências de microfissuras internas. Como não foram detectadas fontes externas de sulfato, nem evidências de adições contendo sulfato, uma hipótese é de formação de etringita tardia (*Delayed Ettringite Formation* — DEF)

pela presença de sulfeto no agregado. Essa hipótese é coerente com vestígios de pirita ( $\text{FeS}_2$ ) detectados na análise de microscopia óptica (Figuras 6a e 6b). Estudos [7] evidenciam ocorrências de DEF em concretos produzidos com agregado contendo pirita.

Em pesquisas de [8] e [9] há relatos do aparecimento de manchas atípicas na superfície do concreto que se assemelham a manchas da corrosão do aço, resultantes da presença da pirita como impureza natural nos agregados. Manchas com essa configuração também foram detectadas durante o exame visual das empenas (Figuras 6c e 6d).

(A) E (B) IMAGENS DA MICROSCOPIA ÓPTICA COM PRESENÇA DE CRISTAIS DE PIRITA ( $\text{FeS}_2$ ) NA FACE EXTERNA DOS TESTEMUNHOS DAS EMPENAS NO E NE. RESPECTIVAMENTE; (C) MANCHA ATÍPICA COM DEPÓSITO DE PRODUTOS DE CORROSÃO NA EMPENA NE; (D) AMPLIAÇÃO DO PONTO DE ORIGEM DA MANCHA EM (C)

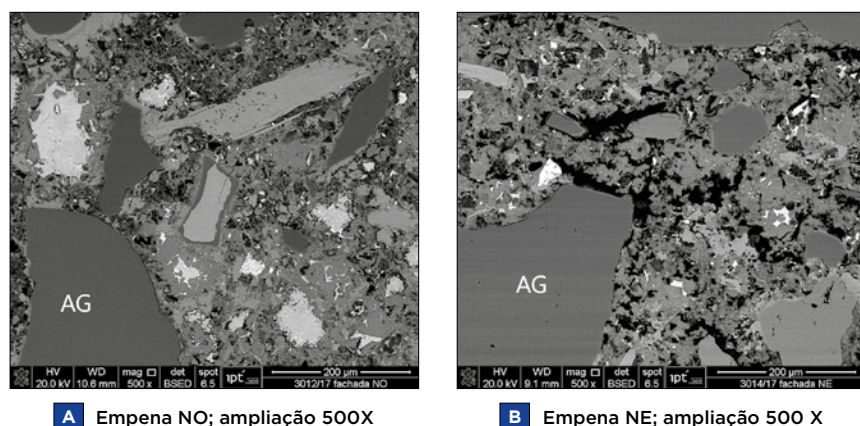
**FIGURA 7**

A Figura 7 apresenta imagens em MEV das faces externas das empenas e mostram que a pasta na empena NE é visivelmente mais porosa do que na empena NO. A amostra da empena NO possui poros dispersos na matriz, possivelmente com menor conexão se comparada à amostra da empena NE. A configuração de vazios sugere ocorrência de lixiviação da pasta de cimento, com maior incidência na empena NE, em superfície que esteve por muito tempo desprotegida. A lixiviação pode ser efeito da ação pluvial.

SEÇÃO POLIDA DAS AMOSTRAS DA FACE EXTERNA DAS EMPENAS MOSTRANDO SINAIS DE LIXIVIAÇÃO DA PASTA DE CIMENTO. AS ÁREAS PRETAS INDICAM VAZIOS, COM FORMATOS E TAMANHOS VARIADOS (AG: AGREGADO). EM (A), NO CENTRO DA IMAGEM, UM PROVÁVEL GRÃO DE ESCÓRIA COM HALO DELGADO DE HIDRATAÇÃO. OS GRÃOS MAIS CLAROS CORRESPONDEM A GRÃOS DE CLÍNQUER PARCIALMENTE HIDRATADOS

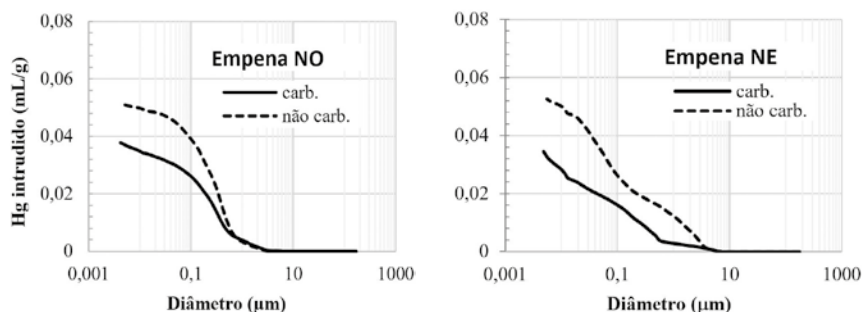
**FIGURA 8**

Para a empena NO, as amostras foram extraídas da face interna do testemunho. Desse modo, a análise comparativa foi feita com base na provável influência da carbonatação na modificação da estrutura interna do concreto. O comportamento das curvas da Figura 8a sugere que a carbonatação, praticamente, não influenciou o  $d_{th}$  (redução de 0,95 para 0,75  $\mu\text{m}$ ) na empena NO; porém, o volume de mercúrio intrudido foi reduzido com a carbonatação de 0,050 para 0,037 mL/g, e a porosidade total de 11,6% para 9,1%.

Para a empena NE (Figura 8b) - cujas amostras foram extraídas da face externa do testemunho (descartando-se a camada superficial de 2 a 3 mm) - a carbonatação resultou no deslocamento de  $d_{th}$  para valores menores, aproximadamente, de 4,0 para 0,9  $\mu\text{m}$ . Isso reduziu o volume de mercúrio intrudido de 0,053 a 0,032 mL/g e a porosidade total de 11,9% para 7,5 %.

CURVAS QUE REPRESENTAM A RELAÇÃO ENTRE A ABERTURA DOS POROS (DADA PELO SEU DIÂMETRO EQUIVALENTE) E O VOLUME ACUMULADO DE MERCÚRIO INTRUDIDO (mL/g)
