PROTEÇÃO GALVÂNICA CONTRA CORROSÃO EM ESTRUTURAS DE CONCRETO

Vector Corrosion Technologies

David Whitmore, P.Eng.

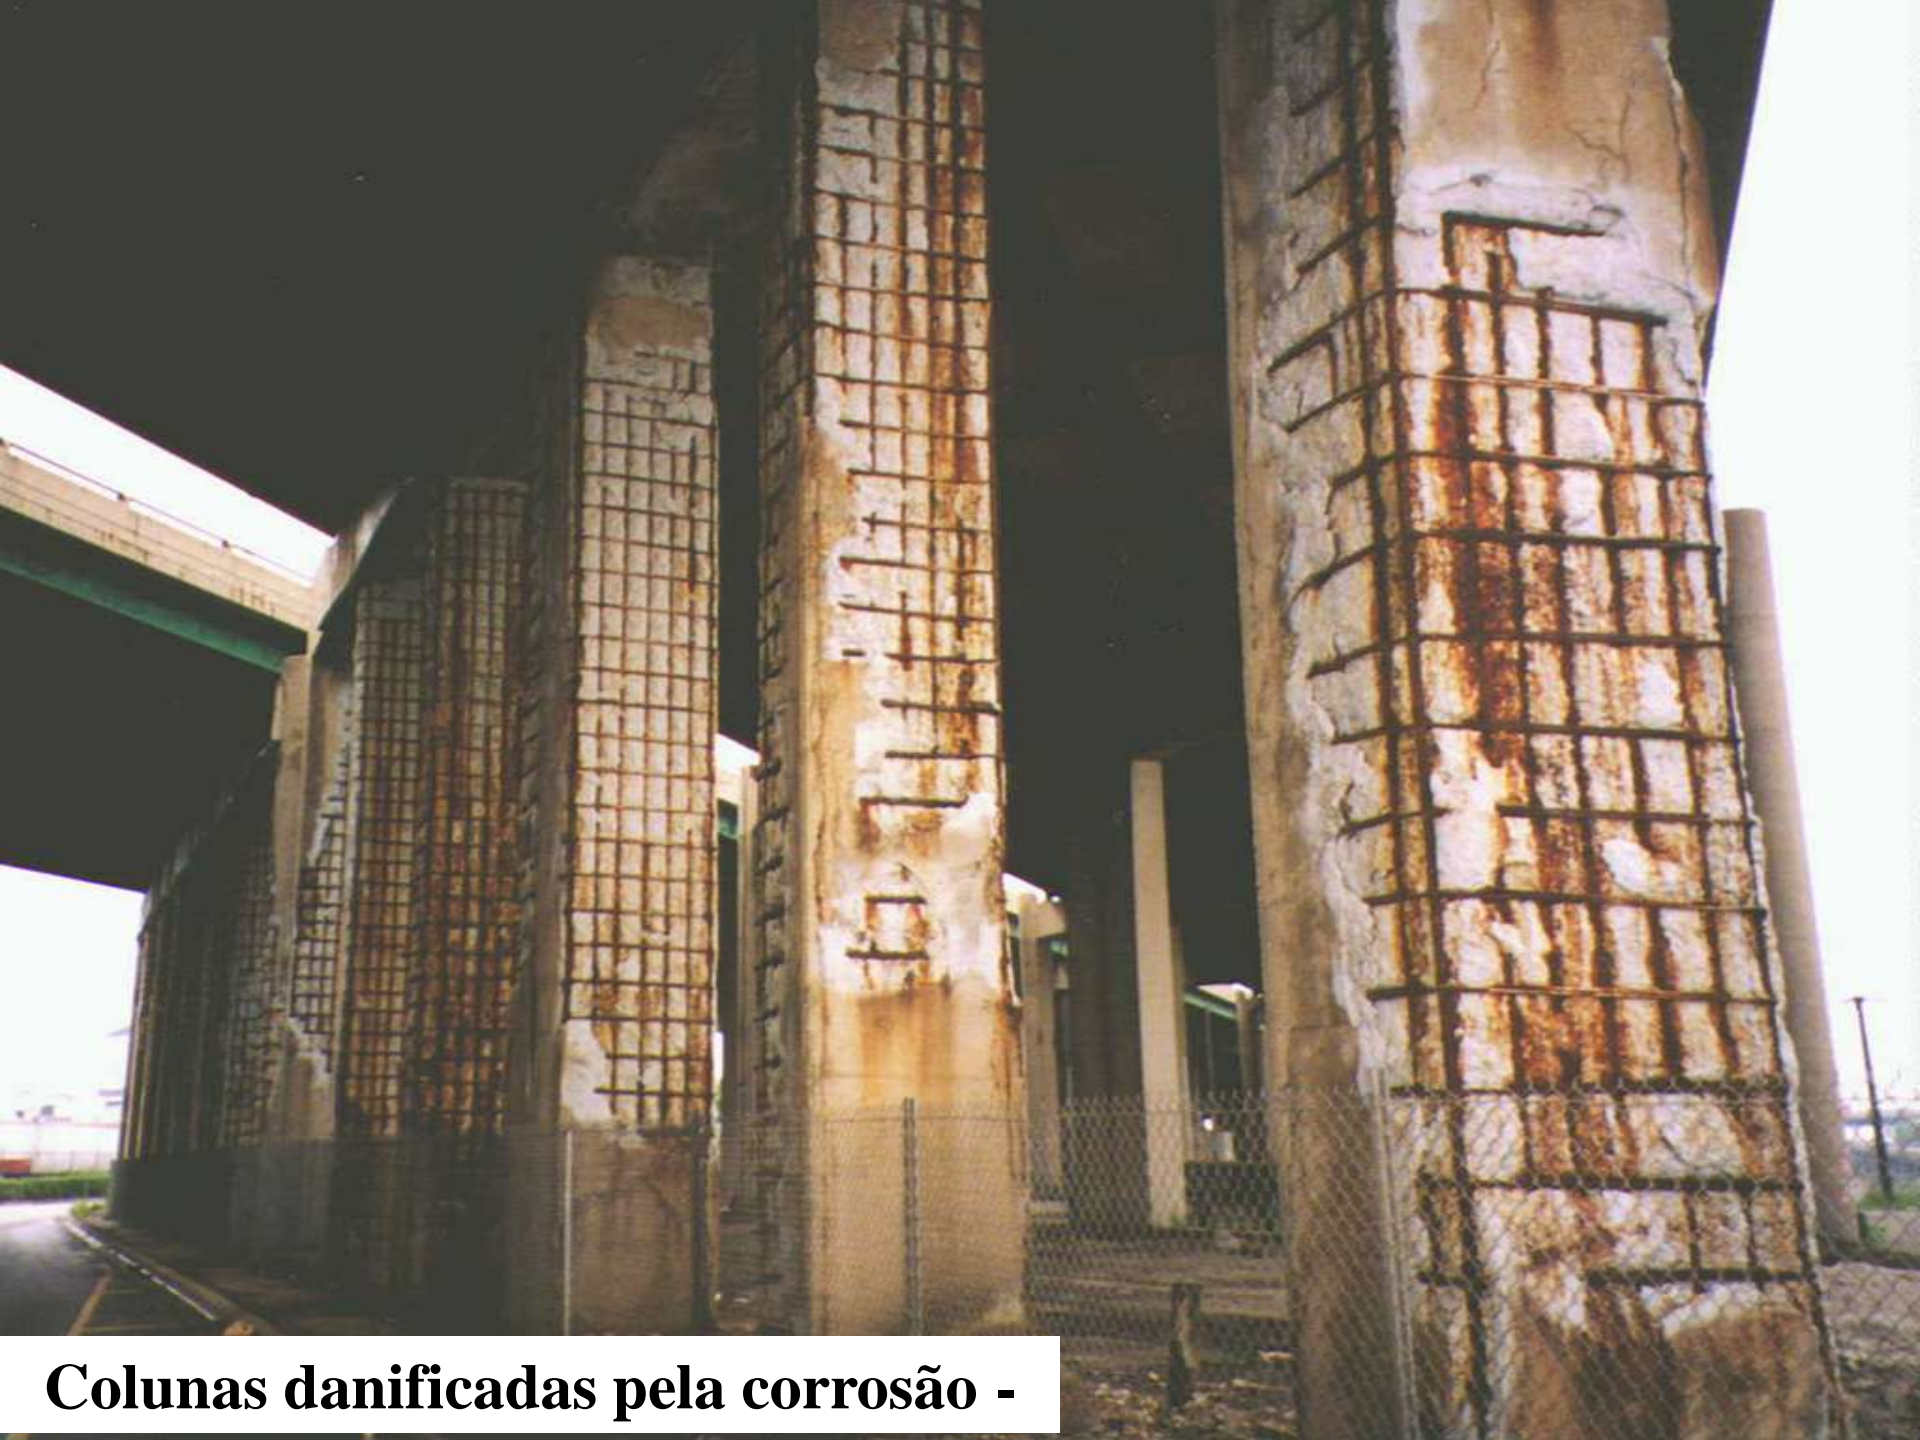
Colunas danificadas pela corrosão -

Corrosão induzida por cloretos

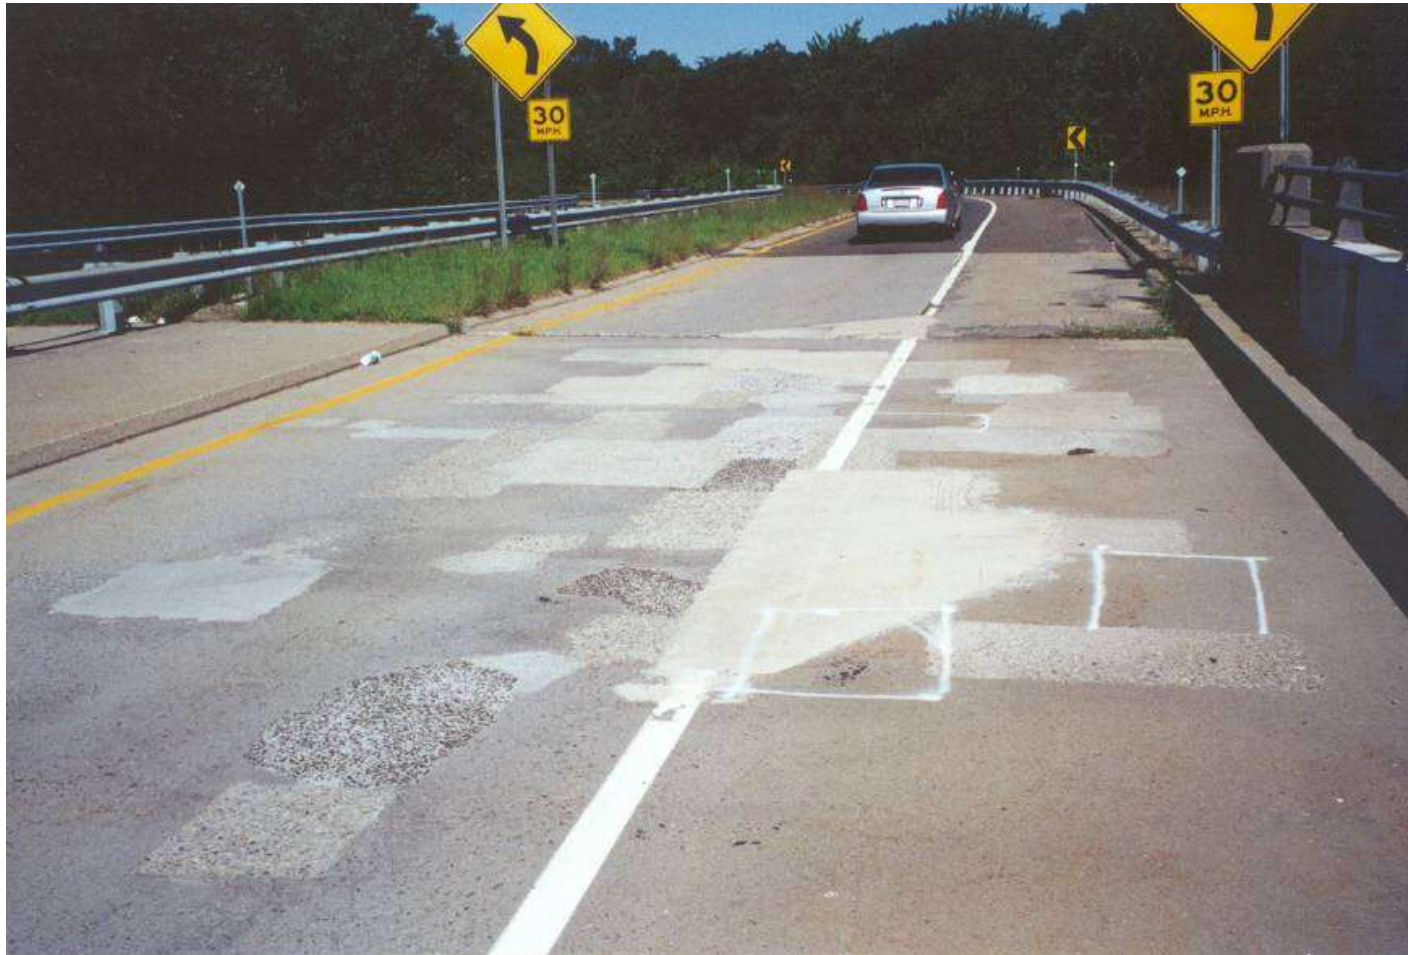
Efeito “Halo”

Novo revestimento de concreto

Fissuras por causa da corrosão interna

Manchas de oxidação do aço

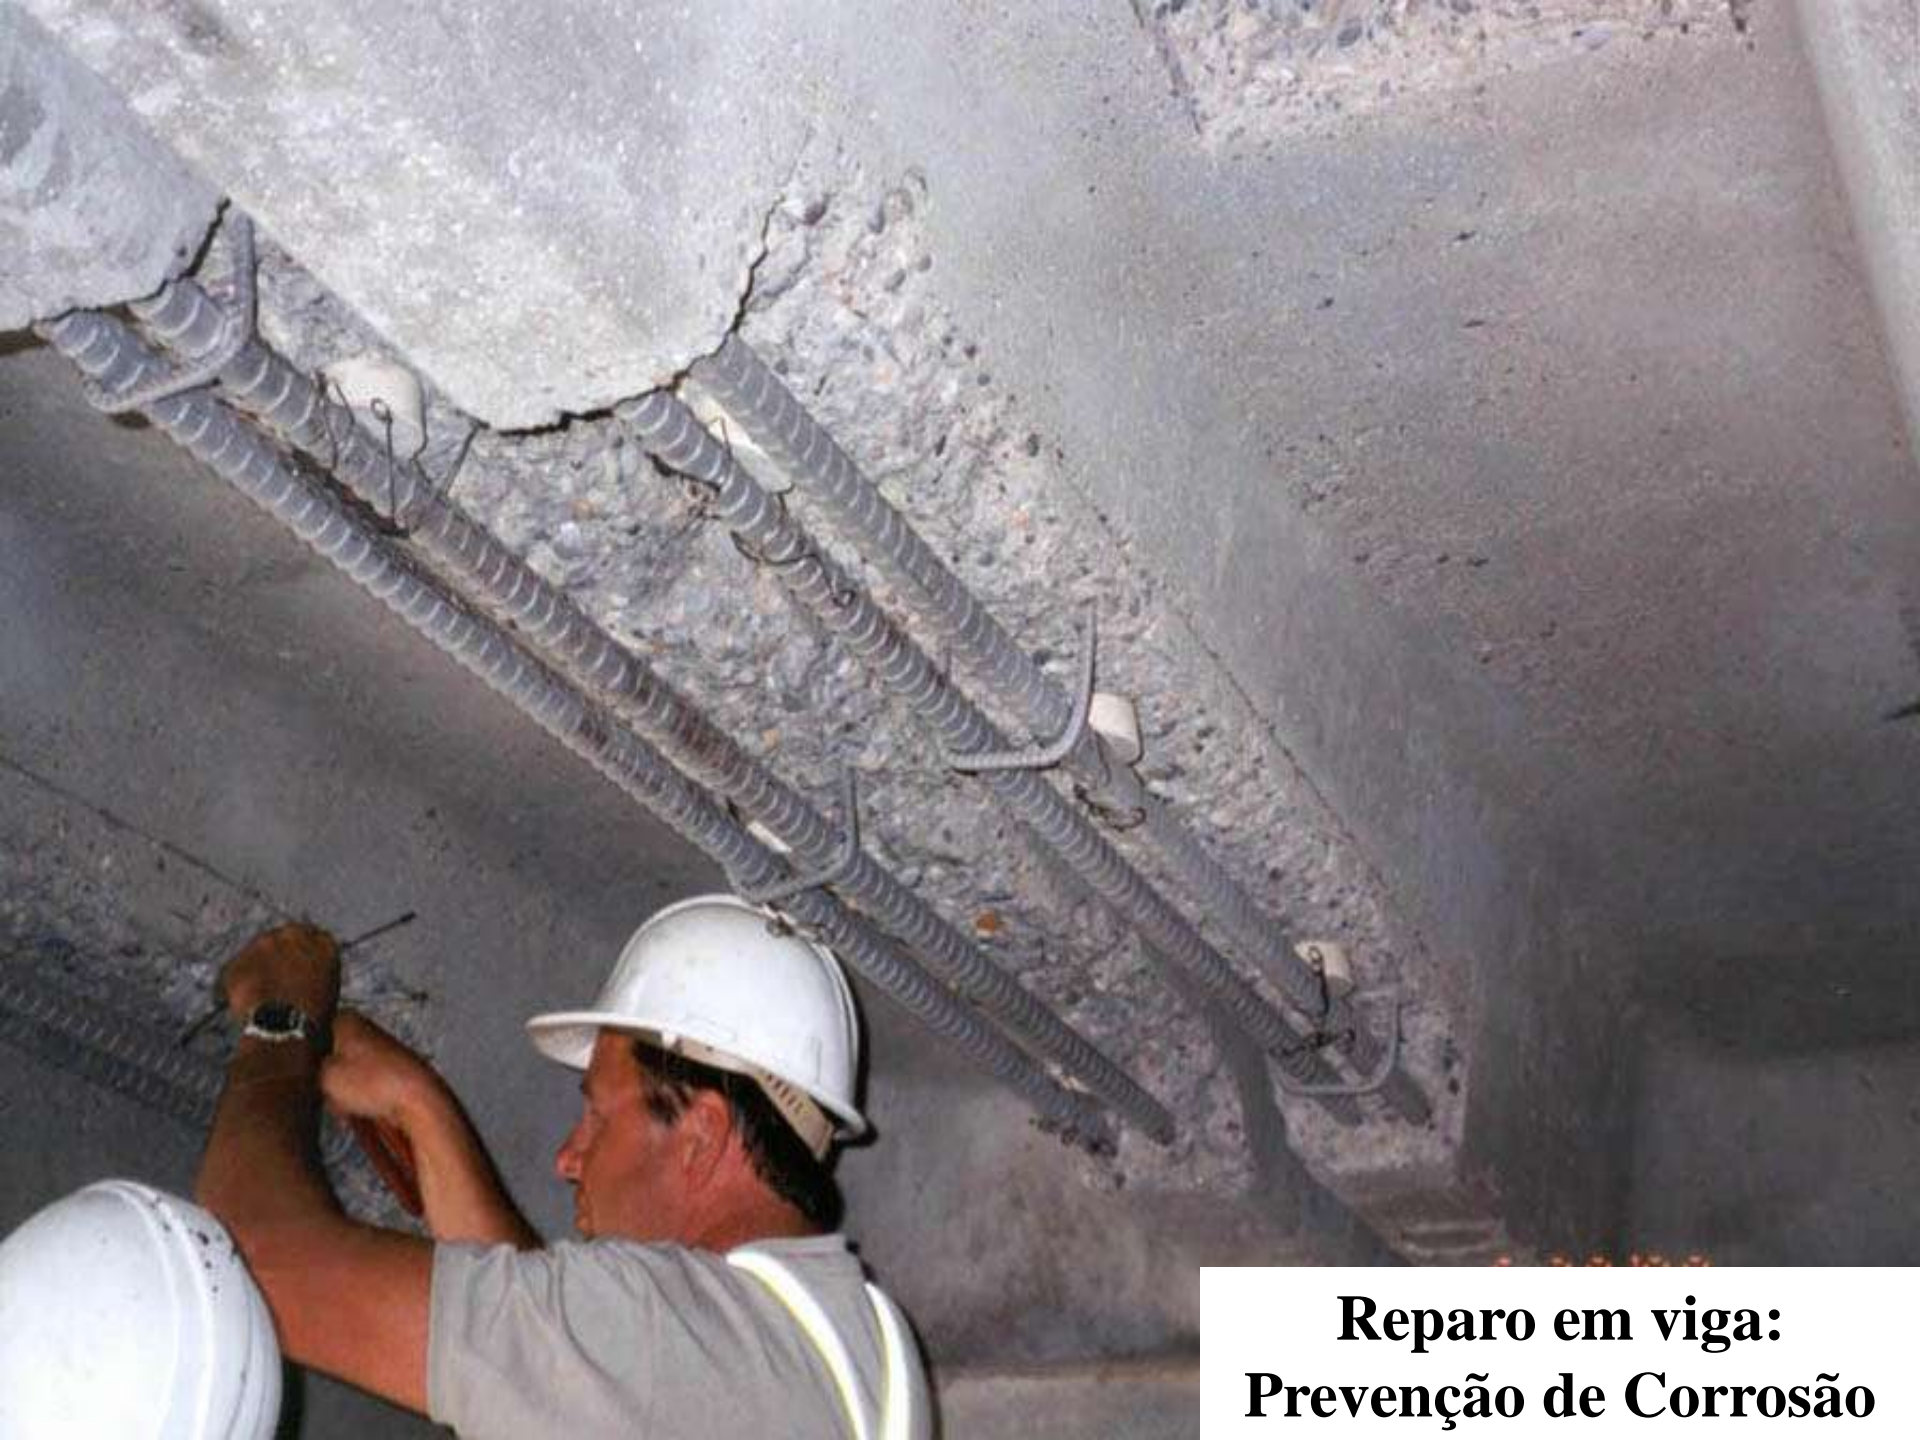
**Reparo em viga:
Prevenção de Corrosão**

Ânodos Galvânicos Instalados

Chloride Contaminated Concrete

-350 mV

Chloride-Free Patch

-200 mV

-1100 mV

**Anode Galvanically Protects
Surrounding Rebar**

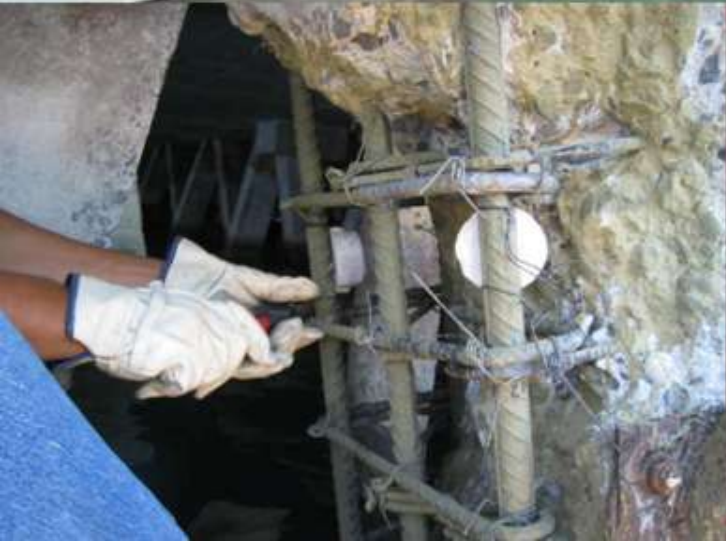
**Junta Corroída -
Pittsburgh, Pennsylvania**

Concreto novo

Parede antiga de contenção

**Concreto danificado próximo à junta
por causa da corrosão acelerada pelo
reparo**

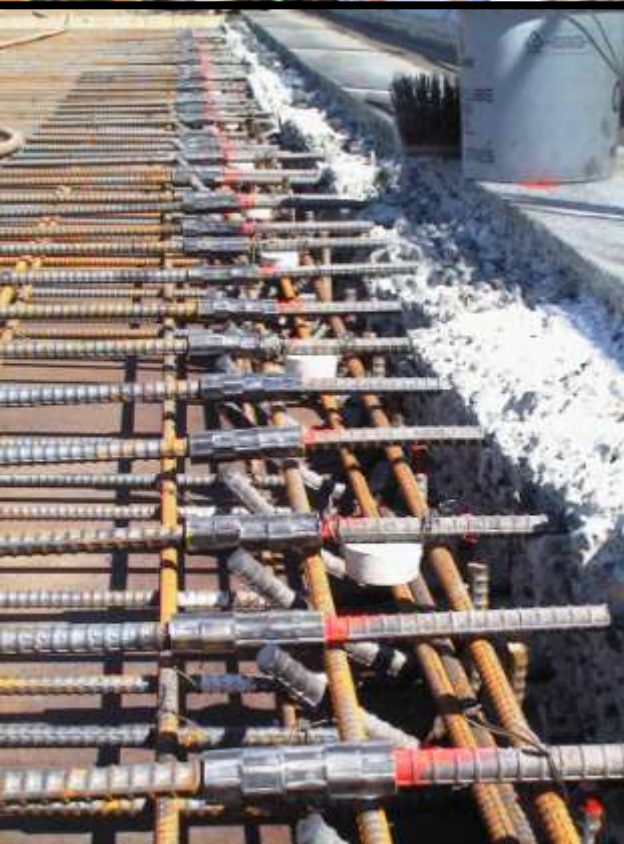
Proteção distribuída contra corrosão

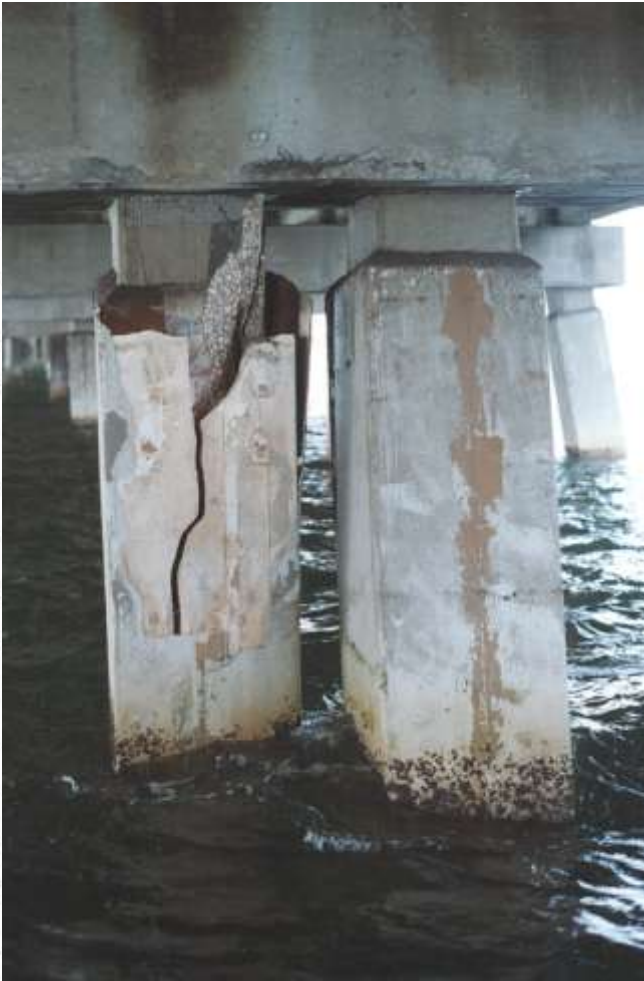
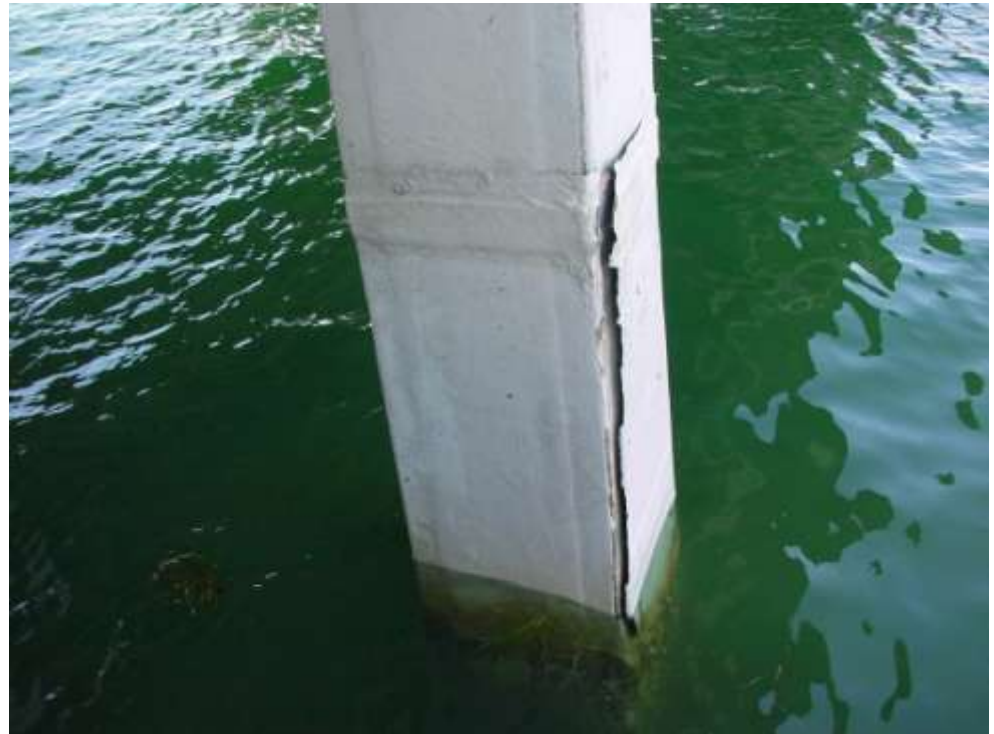
FRP Repair por encamisamento

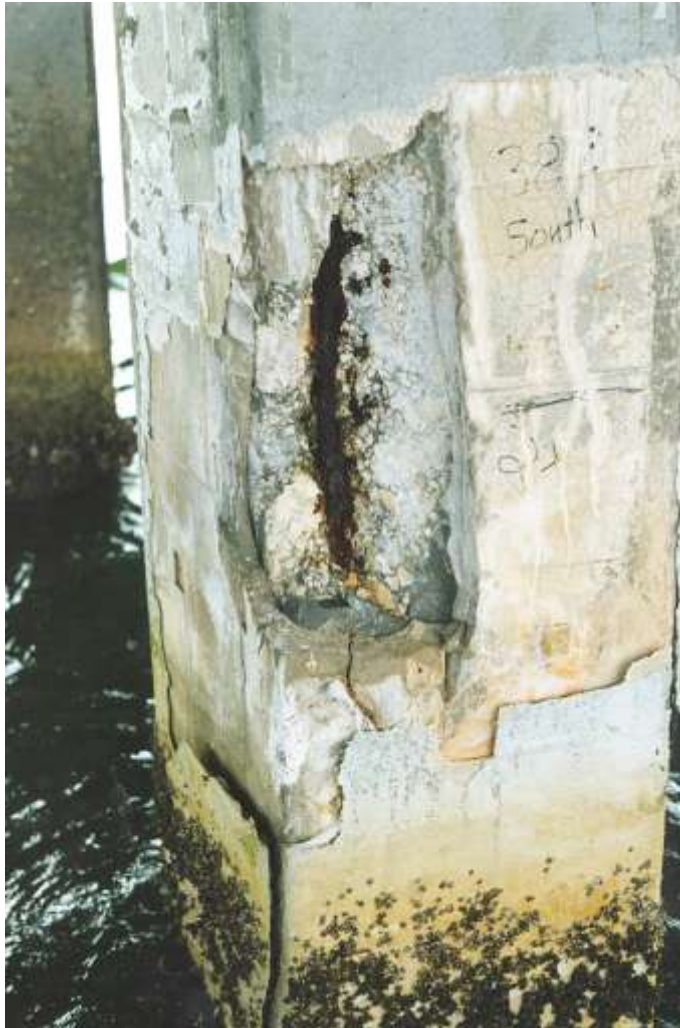
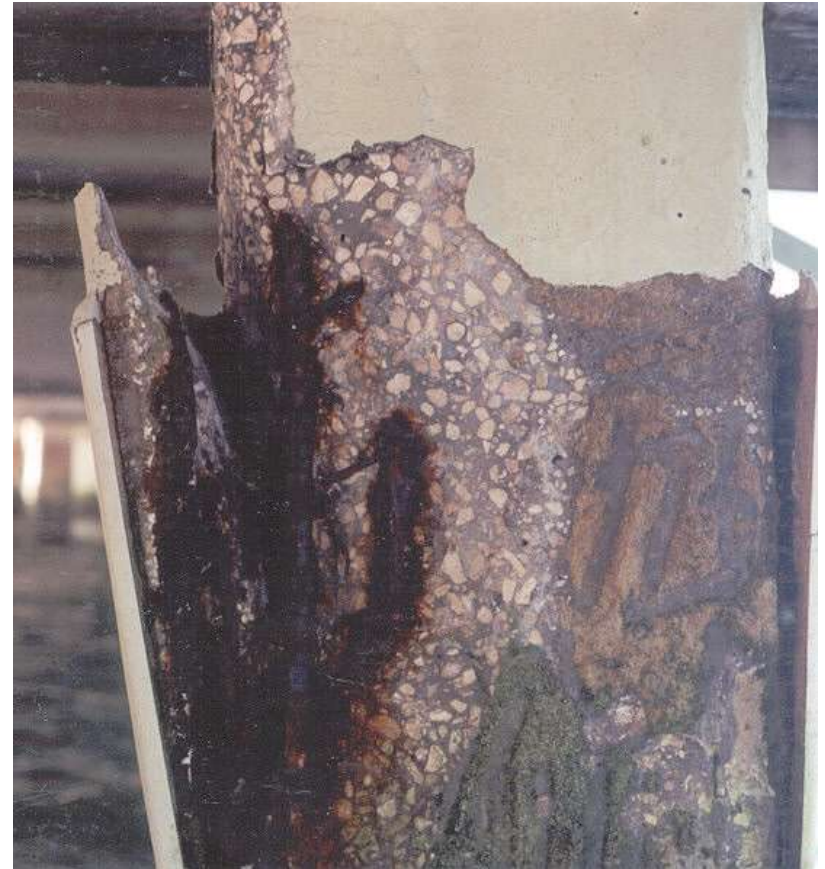
FRP Repair por encamisamento

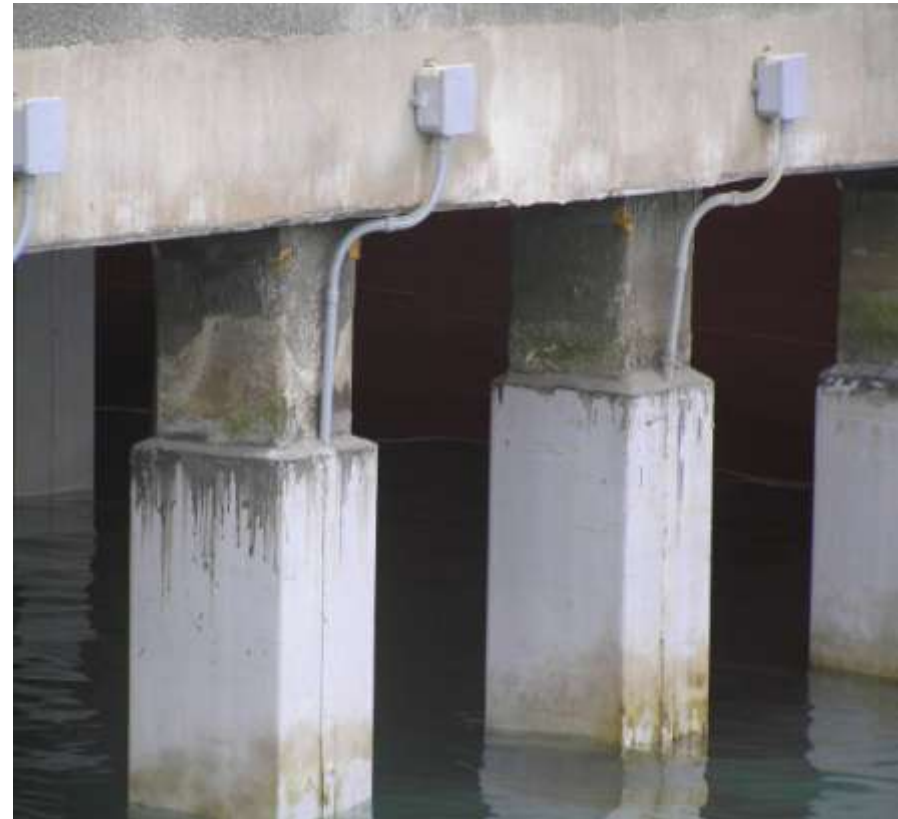
Reparo dos pilares

- 668 Pilares protendidos
 - 45 cm²
- Remoção do concreto danificado
- Instalação das Jaquetas Galvânicas
 - 56 cm e 71 cm²
 - 2 -10 metros de comprimento
 - Permanente FRP forma
 - 7.8 kg/m² anodos de zinco
 - 22 kg (massa) ânodos de zinco
- Concreto bombeado para a estrutura de baixo para cima

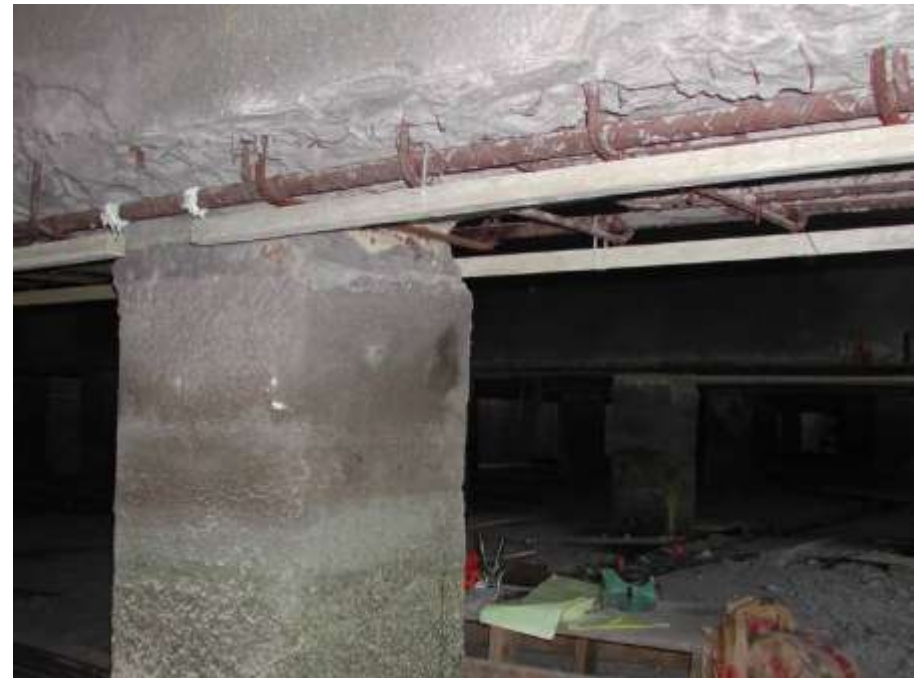
Reparo das Vigas

- 2.000 m de vigas reparadas
- Removido 20 cm
- Instalado faixa de anodos distribuidos
 - 4 cm x 4 cm x 2.5 m
- Form and Pour Repair

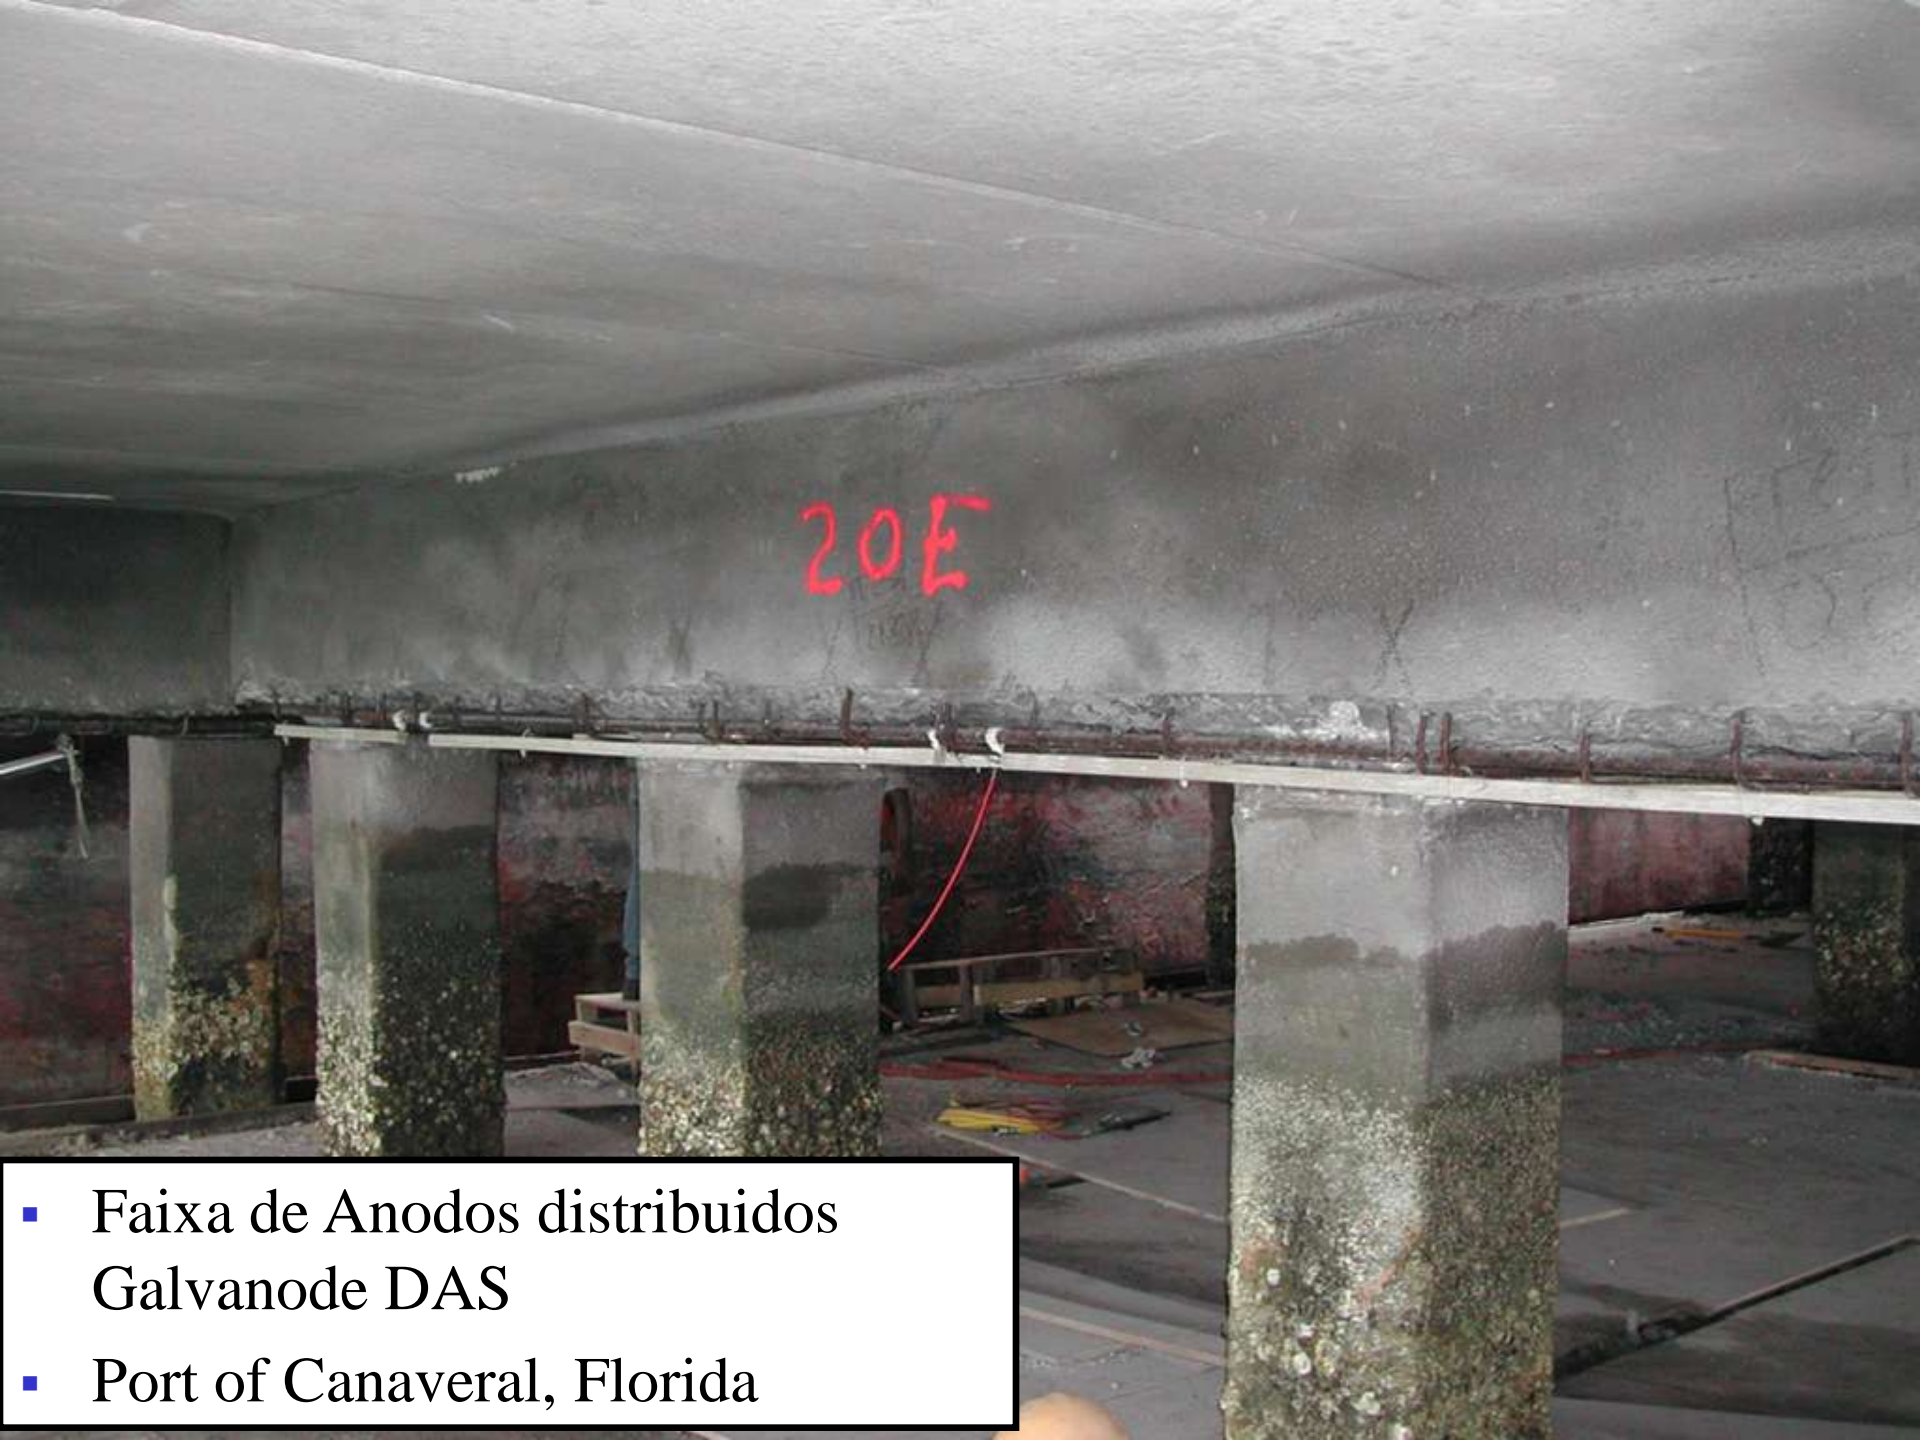
- Faixa de Anodos distribuidos Galvanode DAS
- Port of Canaveral, Florida

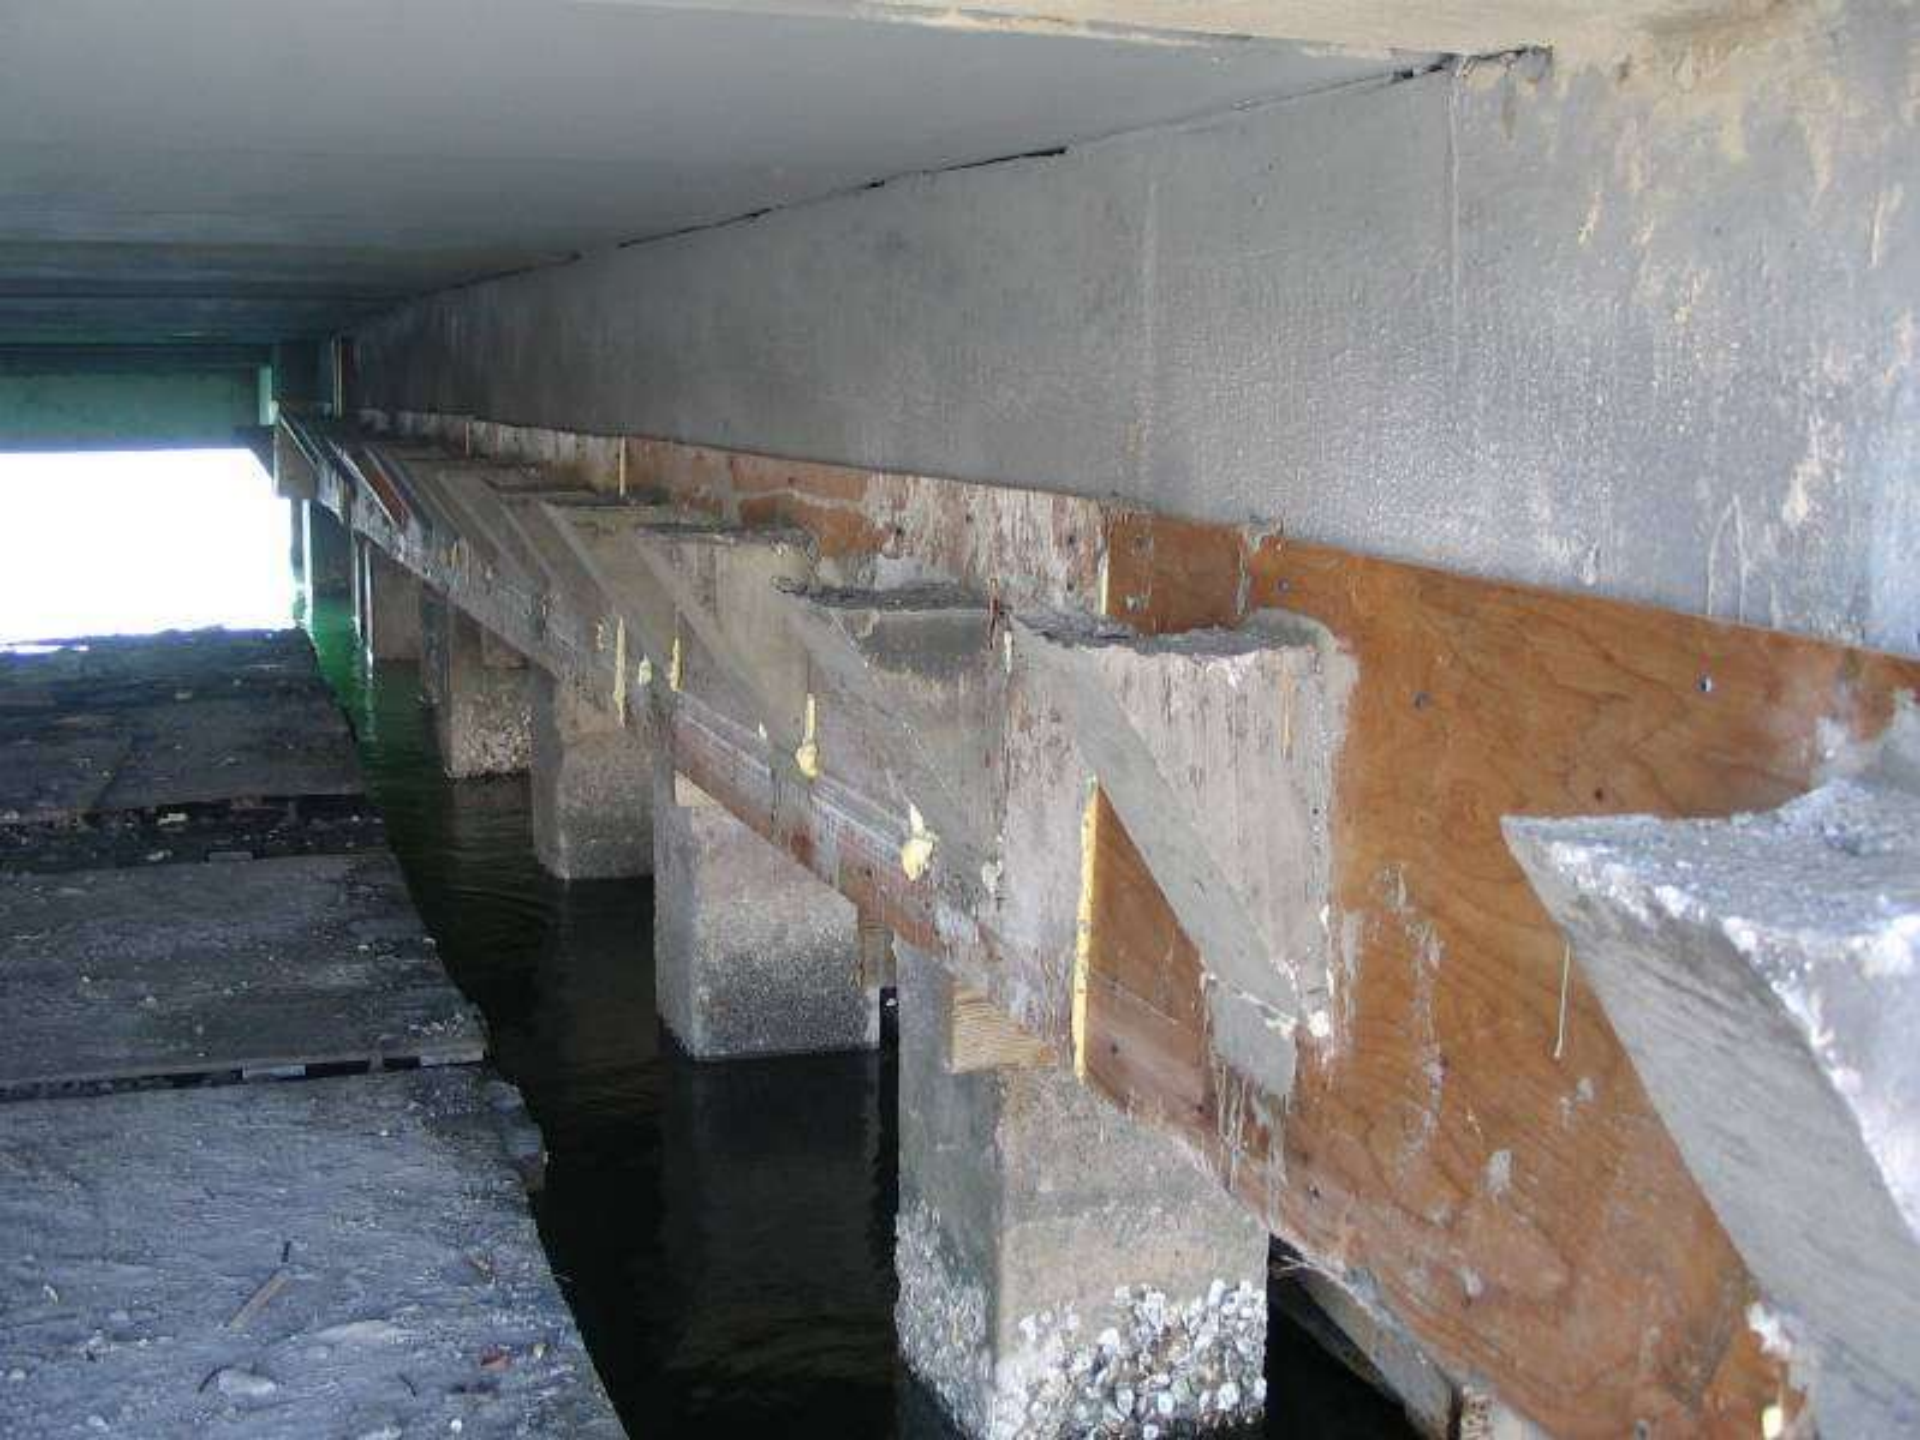
Reparo finalizado das estacas (Viga)
