ESTRATÉGIAS para GESTÃO de INTERVENÇÕES em ESTRUTURAS EXISTENTES APOIADAS no CONCEITO de ANÁLISE de RISCO: DOIS EXEMPLOS PRÁTICOS

- I- Projeto de RECUPERAÇÃO e REFORÇO do Tabuleiro de uma Ponte Metálica Centenária sobre o Rio Tejo**

- II- ESTUDO TÉCNICO-ECONÔMICO para Definição da Estratégia de Intervenção nas Obras Especiais do Adutor de Castelo do Bode, da Empresa Portuguesa de Águas Livres (EPAL)**

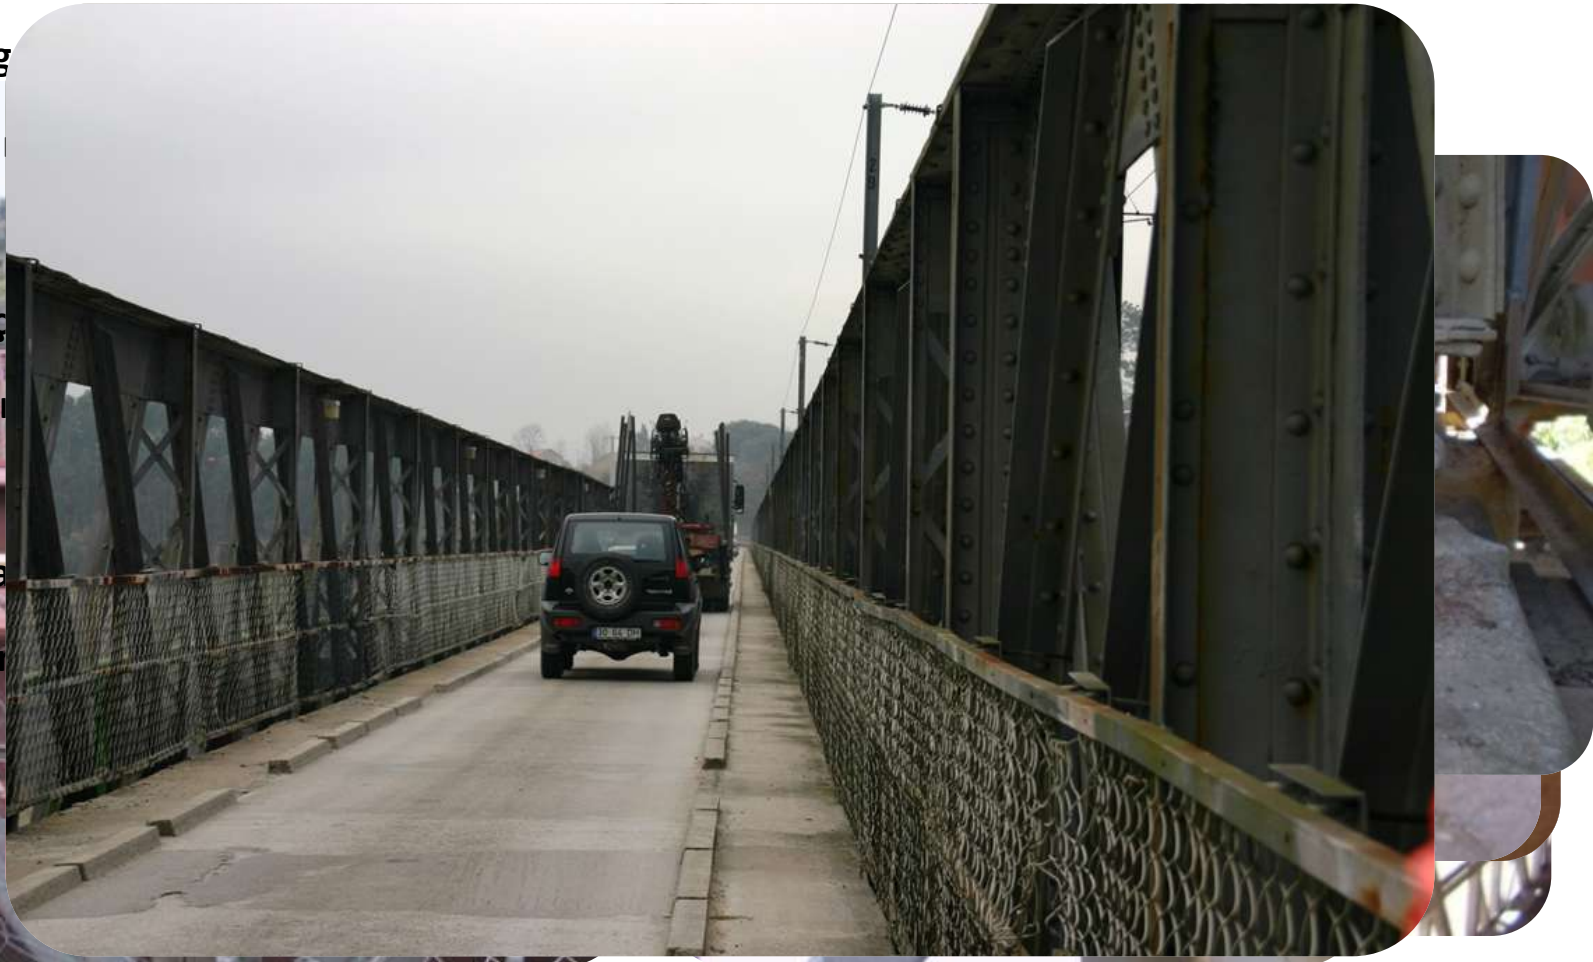
I.3. Principais Anomalias

- Danos provocados pelo impacto mecânico de veículos
- Corrosão g
- Corrosão i
- Delaminaç
- Fissuras/F
- Trincas
- Rebites fra
- Desalinhar

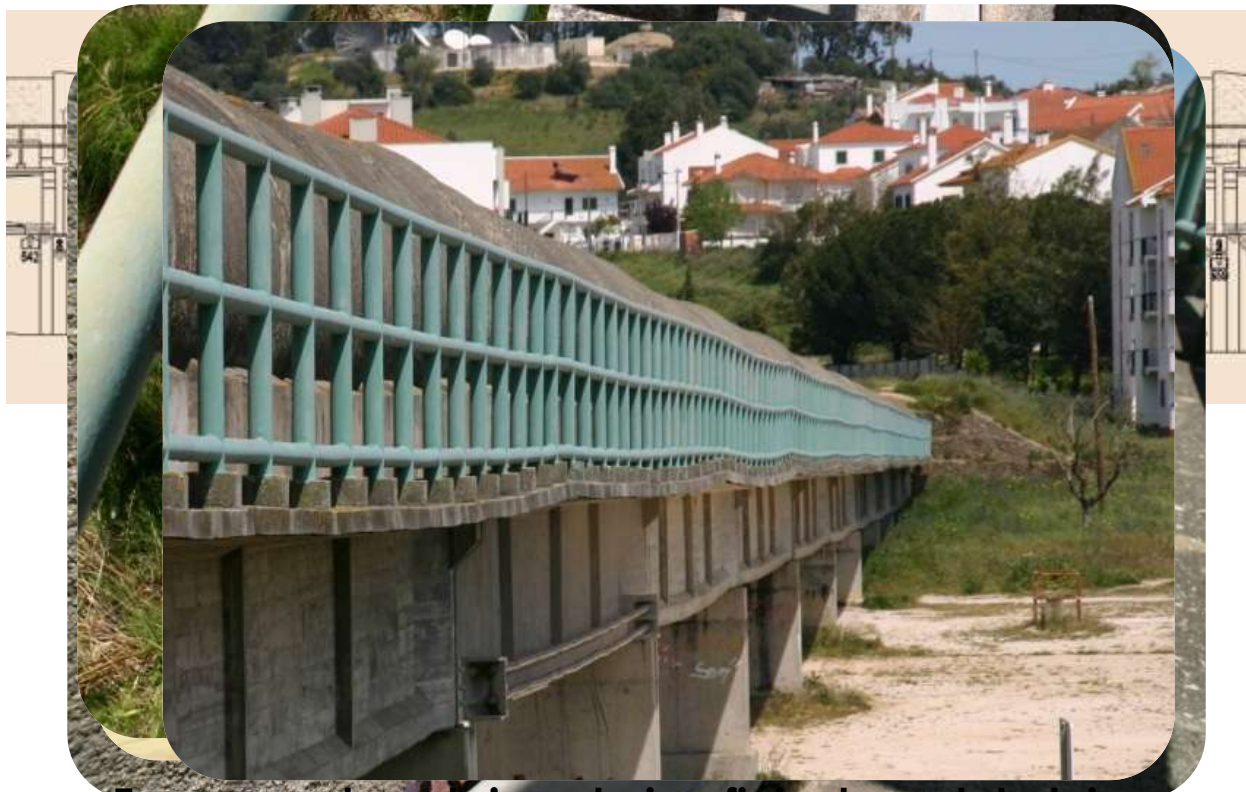
- Principais Anomalias na Superestrutura

Esmaçimento do concreto nos apoios
Espessura do cobrimento insuficiente no tabuleiro
Corrosão de armaduras recentes
cobrimento em locais recentes
Fissuração a meio vão em vigas (0,15 mm // 20cm)

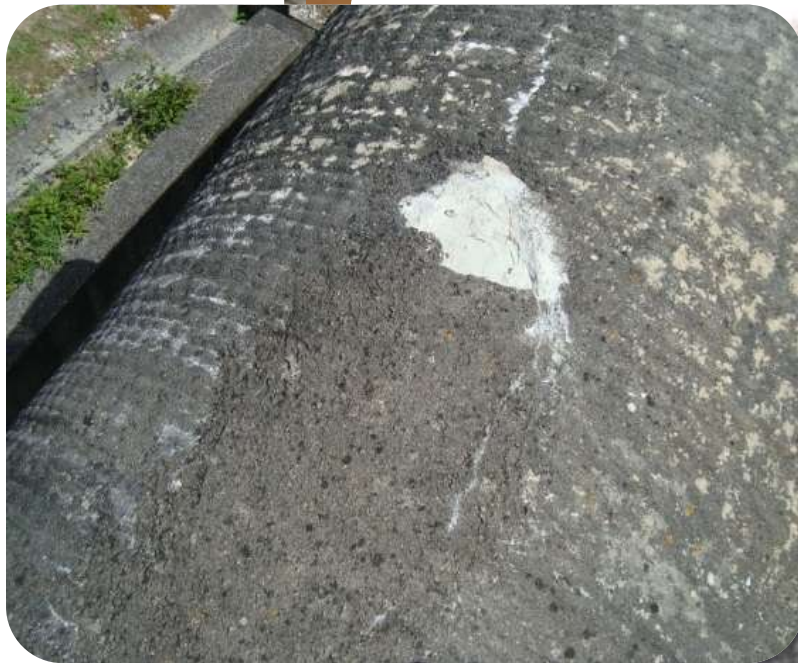
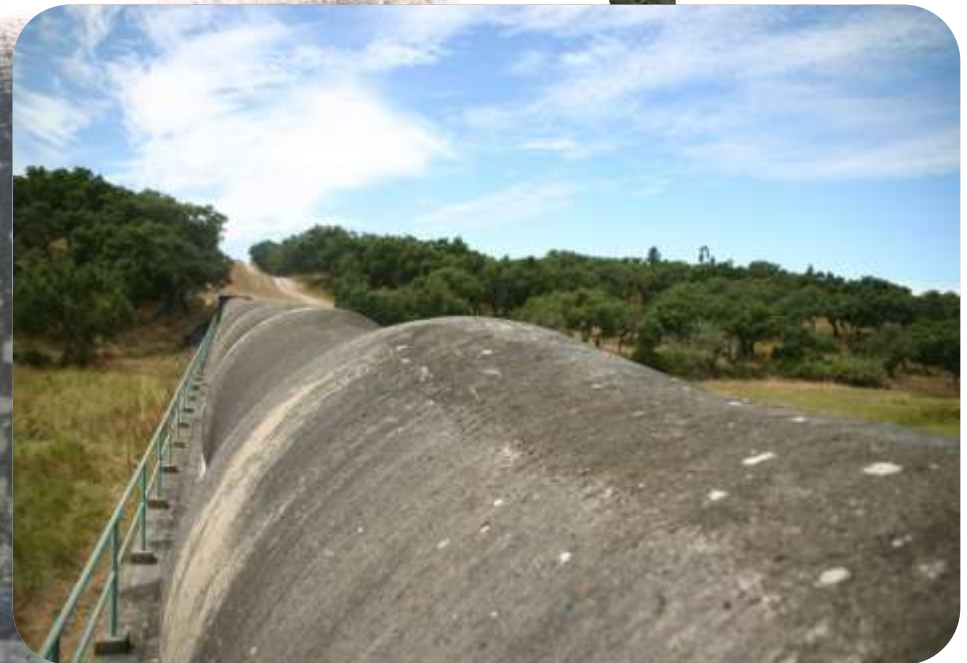
- Principais Anomalias no Adutor

Fissura longitudinal com presença de água no adutor centrífugo
Fissura com presença de água no adutor centrífugo
Deficiente técnica de execução / instalação

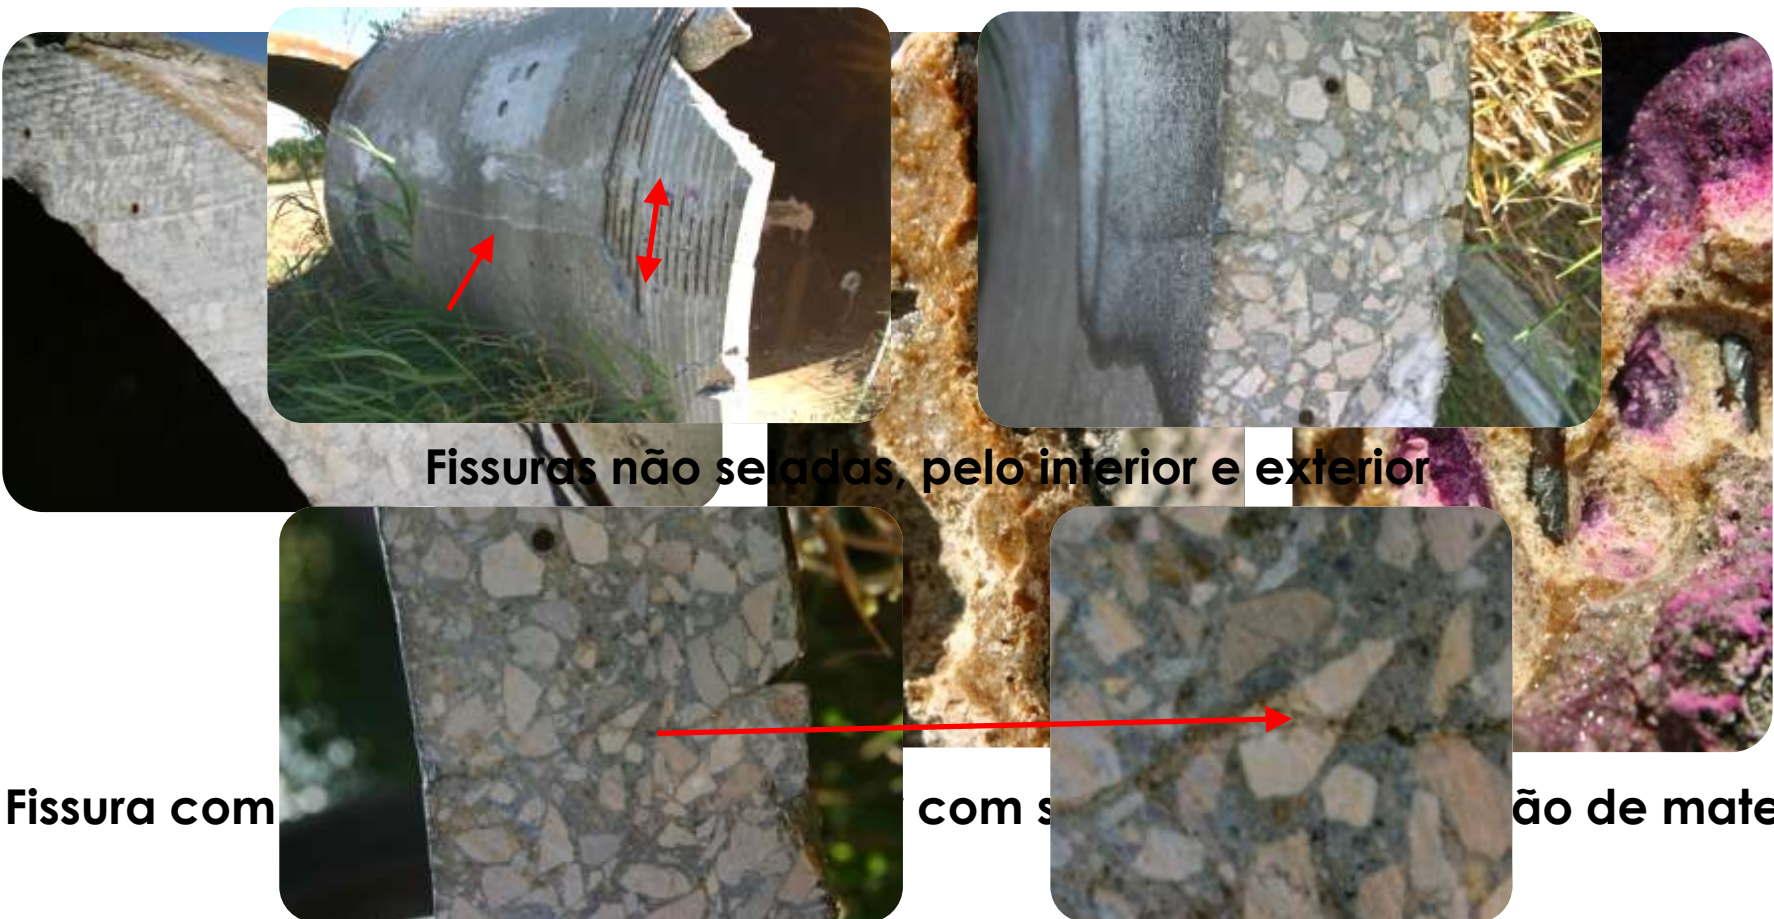
• Principais Anomalias no Adutor

Fissura com

com s

ção de material

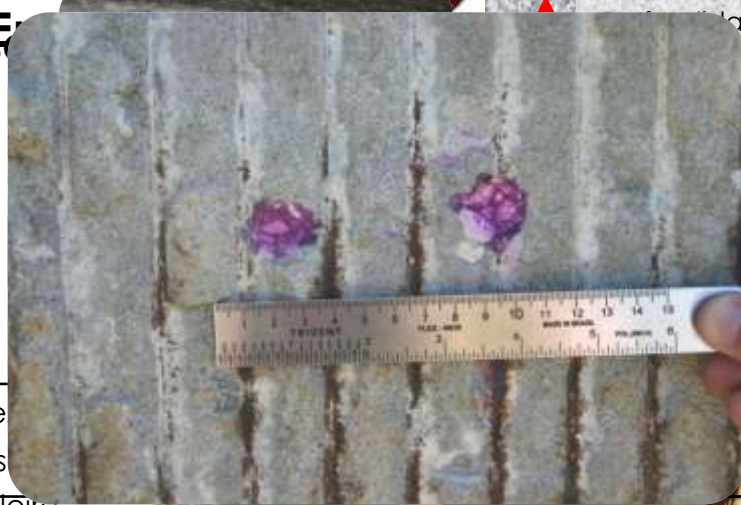
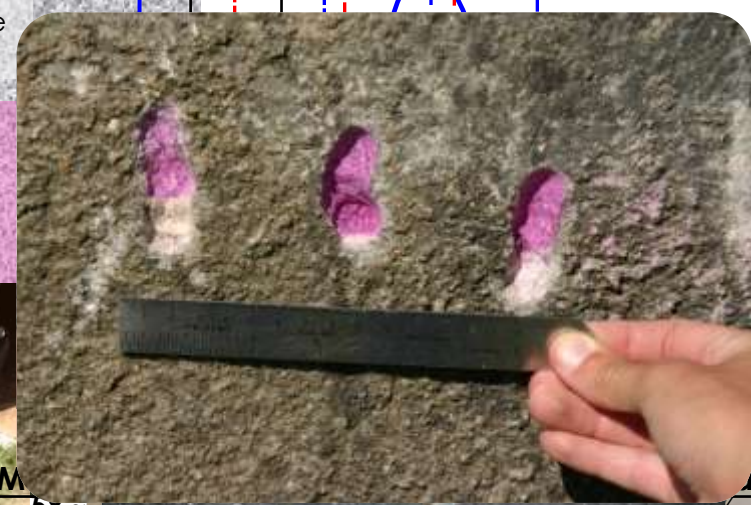
Ensaio: Medição do Cobrimento das Armaduras na Superestrutura

Equipamento: Hilti PS200 Ferroskan

Ensaio: Medição da Profundidade de Carbonatação na Superestrutura
Ensaio: Medição da Profundidade de Carbonatação na Tubulação
Ensaio: Conformidade Geométrica:

Não foram detectadas alterações relevantes entre a geometria real dos elementos de concreto armado e o registrado no "as-built".

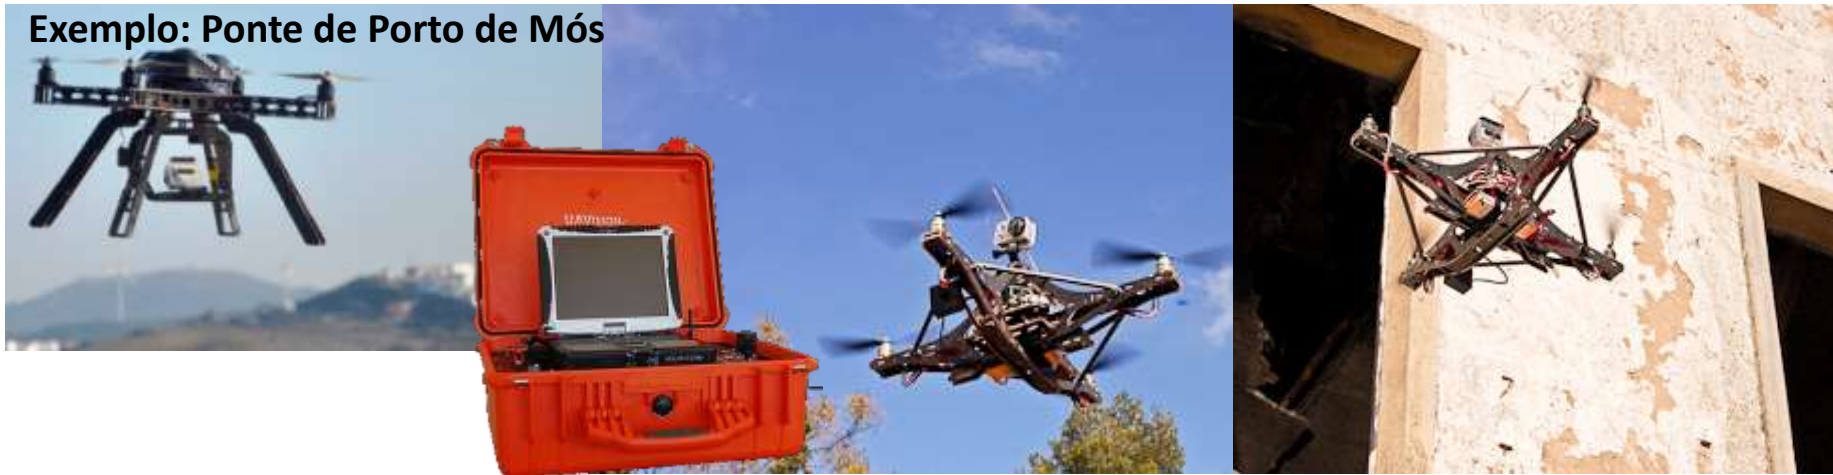
Exemplo: Ponte de Porto de Mós

O quadrcóptero é uma plataforma aérea não tripulada com as seguintes características principais:

- levantamento e aterrissagem verticais;
- autonomia média de 30 minutos;
- reduzido tempo de preparação para voo (5 minutos);
- exige controle por anemômetro;
- plataforma estabilizada, leve, com modos automáticos de controle de altitude e posição;
- sistema complementar de auxílio ao piloto para evitar colisão com obstáculos (sensores ultrassônicos);
- nível de precisão de um GPS, dependente da constelação de satélites existente;
- programado para garantir grande aproximação à estrutura a inspecionar, possibilitando a obtenção de imagens (fotografias convencionais ou térmicas), vídeos, scanners (detecção de metais), transmitidas em tempo real ao engenheiro que comanda o aparelho.
