CONCRETO

Ano XXXV | Nº 49
Jan. • Fev. • Mar. | 2008
ISSN 1809-7197
www.ibracon.org.br

RECUPERAÇÃO ESTRUTURAL: DIAGNÓSTICOS E TERAPIAS PARA PROLONGAR A VIDA ÚTIL DAS OBRAS

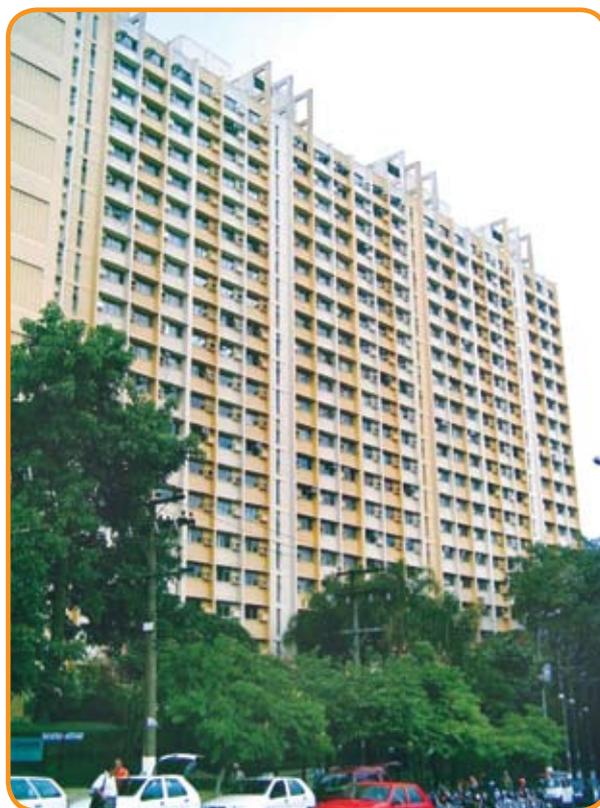
Figura 1 – Fachada principal de um dos blocos dos edifícios, voltada para Av. 23 de Maio – SP

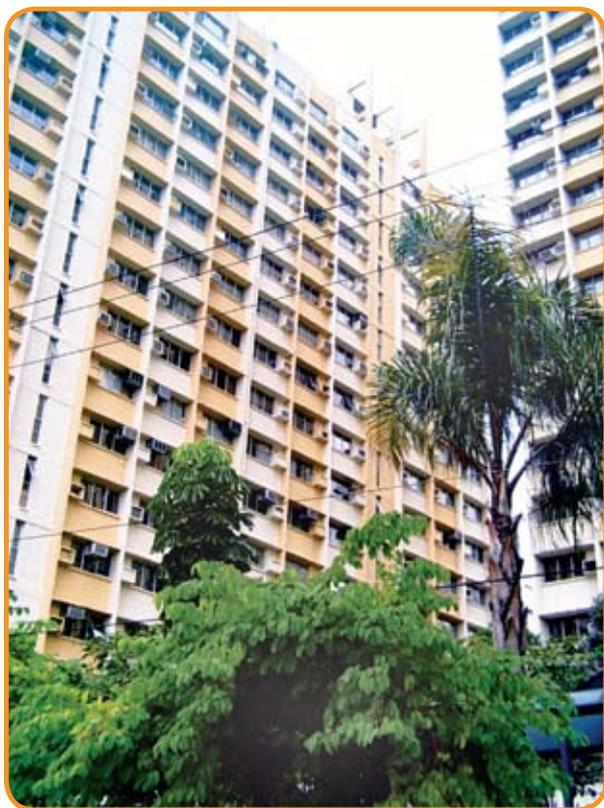
Figura 2 – Fachada principal de outro bloco, voltada para Av. 23 de Maio – SP

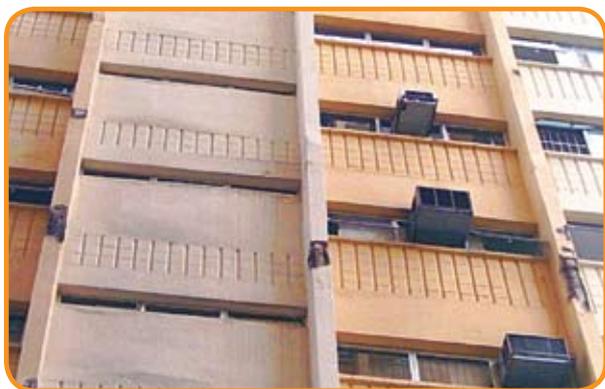
Figura 5 – Corrosão do aço com o deslocamento da camada de cobrimento de concreto dos pilares

- ◆ Trinca, ruptura e alguns casos de desprendimento da camada de recobrimento de concreto dos pilares nos locais onde as barras de aço encontram-se em processo de corrosão;

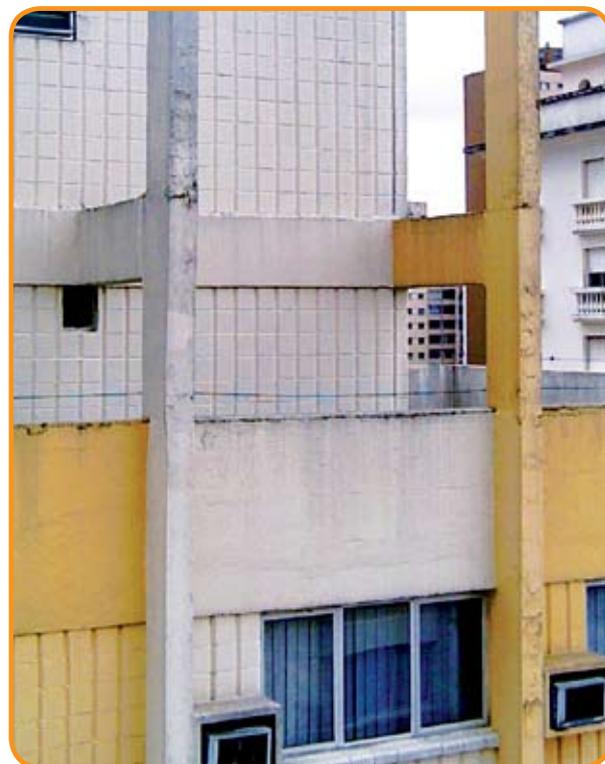
Figura 6 – Lascamento da camada de cobrimento em face à expansão do aço pela sua corrosão

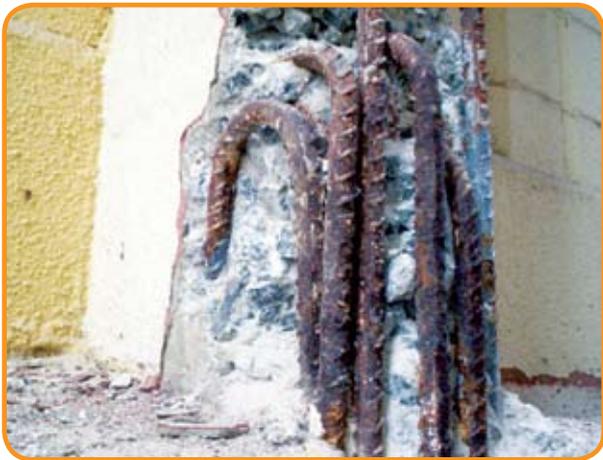
Figura 7 – Detalhe armadura de encontro

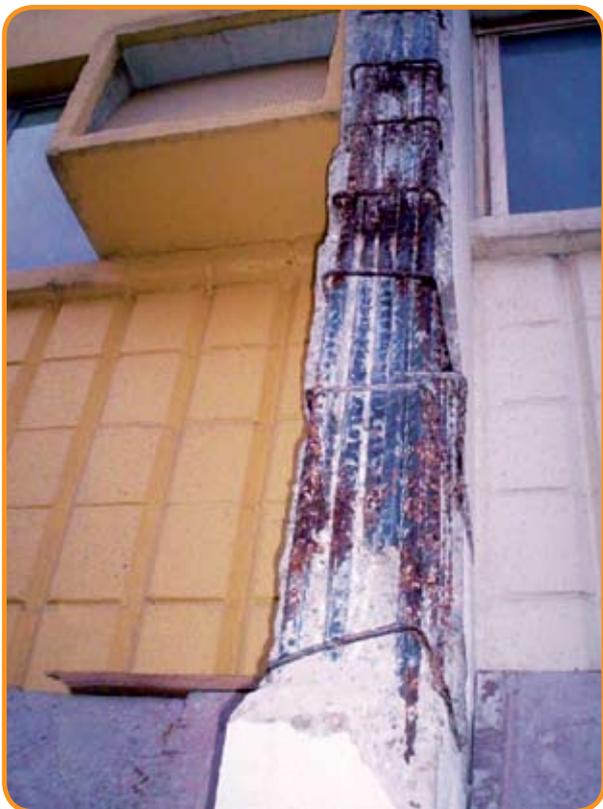
Figura 8 – Detalhe armadura

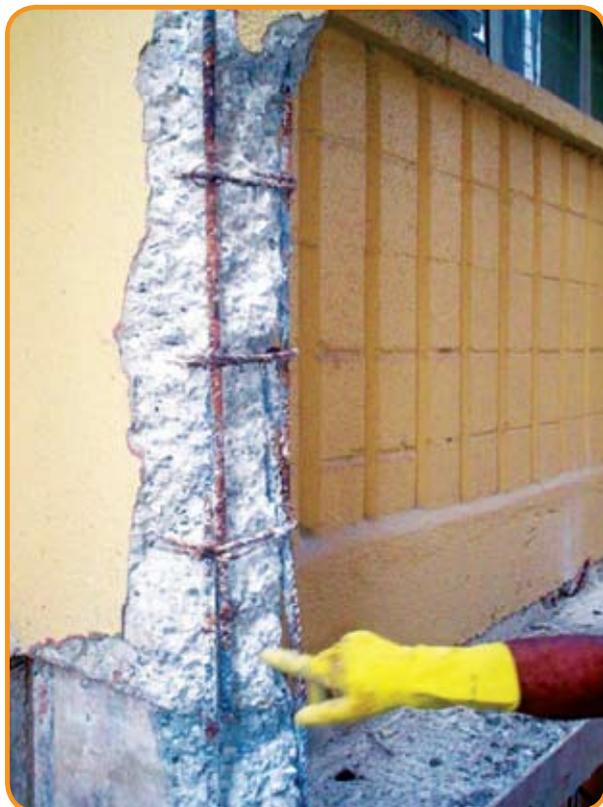
Figura 11 – Preparo da superfície do concreto

Este processo recuperação estrutural foi empregado nos casos onde se constatou a ruptura da camada de cobrimento de concreto, proveniente da corrosão das barras de aço; porém, sem a ocorrência de “ninhos de pedra” ou cavidades profundas (acima de 4cm). Este processo de recuperação pode ser visto nas figuras 11, 12, 13 e 14.

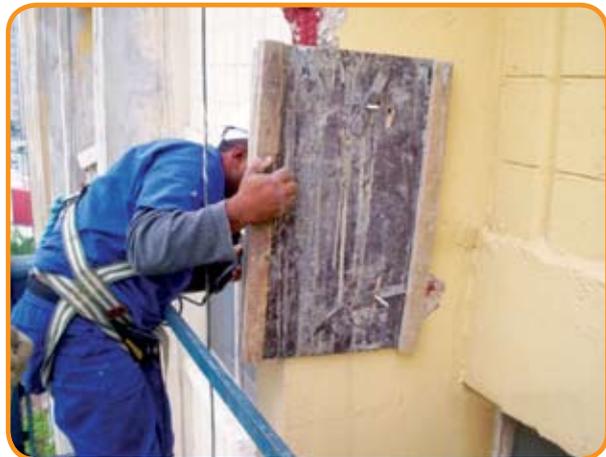
Figura 14 – Foto extraída da obra ilustrando a reconstituição do concreto com “grouth” lançado pelo “cachimbo” fixado posteriormente

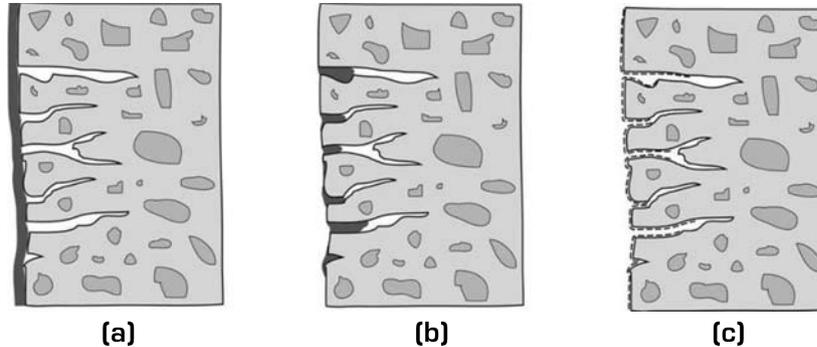
Os materiais de proteção superficial para concreto podem ser classificados em formadores de película, hidrofugantes de superfície (de poro aberto) e bloqueadores de poros, como representado na Figura 1.

- (a) formadores de película
 - (b) bloqueadores de poros
 - (c) hidrofugantes de superfície
- (adaptado de BENTUR; DIAMOND; BERKE, 1997)

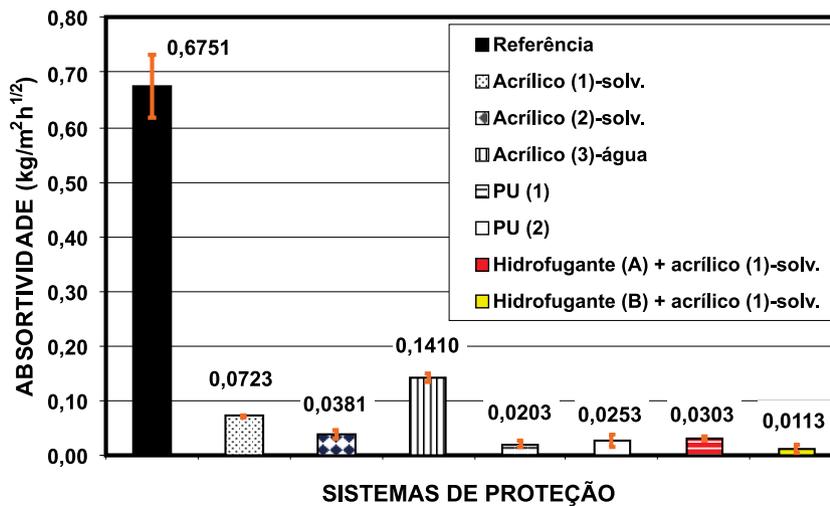
Figura 2 – Absortividade ($\text{kg}/\text{m}^2\text{h}^{1/2}$) para formadores de película e sistemas duplos (MEDEIROS, 2008)

estende o tempo de vida útil de serviço da estrutura. Isso porque o material de proteção reduz significativamente a velocidade de penetração de íons cloretos para o interior do concreto, seja por difusão ou pela restrição do ingresso de água para interior do concreto. Isto foi muito bem ilustrado recentemente por Medeiros (2008), ver Figuras 2 e 3.

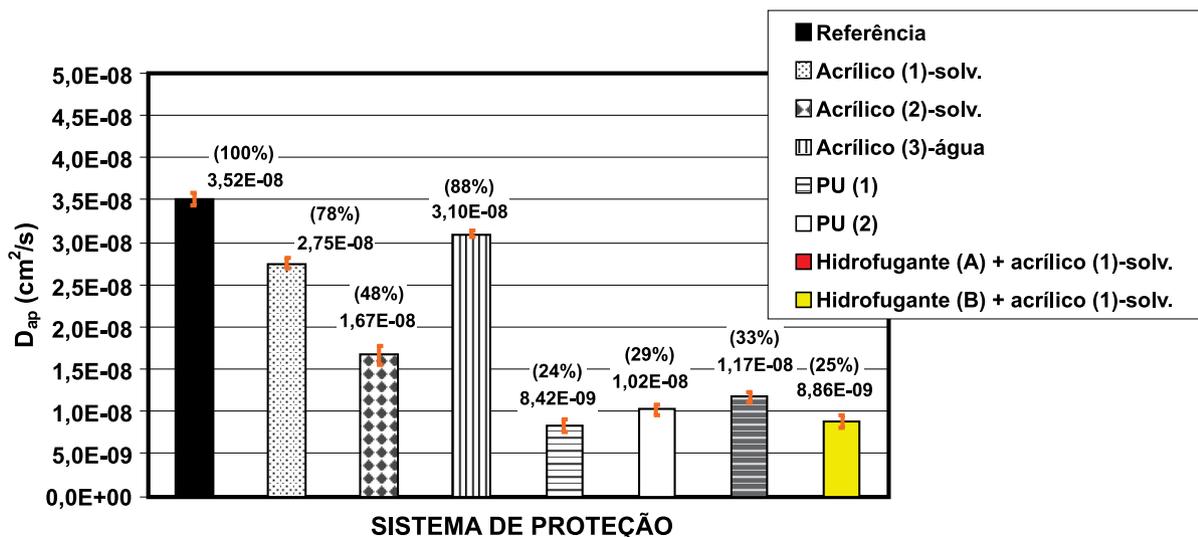
Figura 3 – Coeficiente de difusão de cloretos (cm^2/s) para os formadores de película e sistemas duplos (MEDEIROS, 2008)

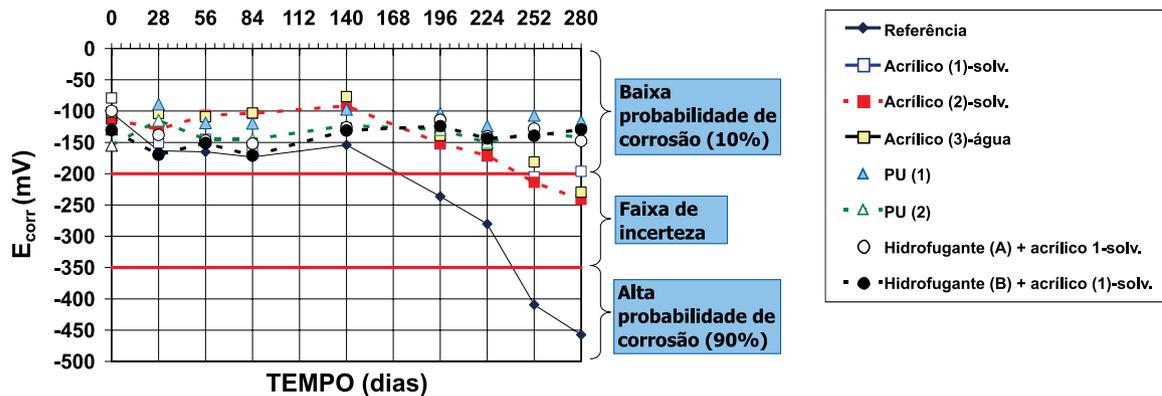
Figura 4 – Potencial de corrosão (mV) para os formadores de película e sistemas duplos (concreto previamente contaminado) – (potencial relativo ao eletrodo de cobre/sulfato de cobre) (MEDEIROS, 2008)

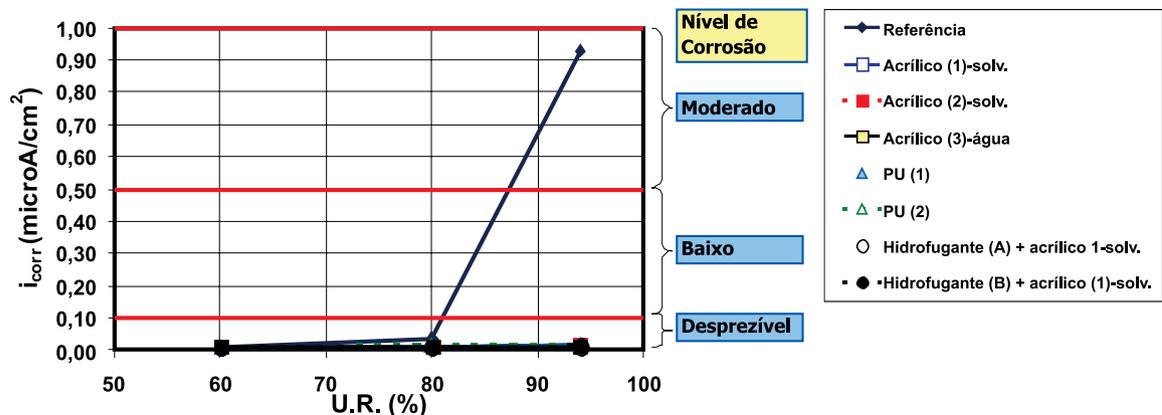
Figura 5 – Taxa de corrosão (mV) para os formadores de película e sistemas duplos (concreto previamente contaminado) (MEDEIROS, 2008)

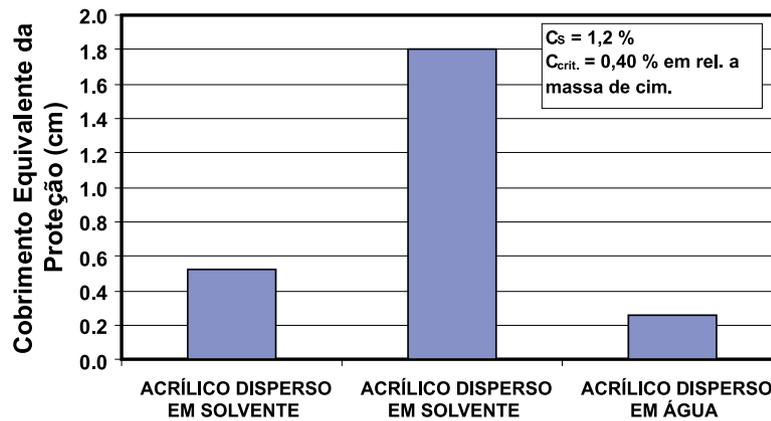
Figura 6 – Cobrimento equivalente dos sistemas de proteção

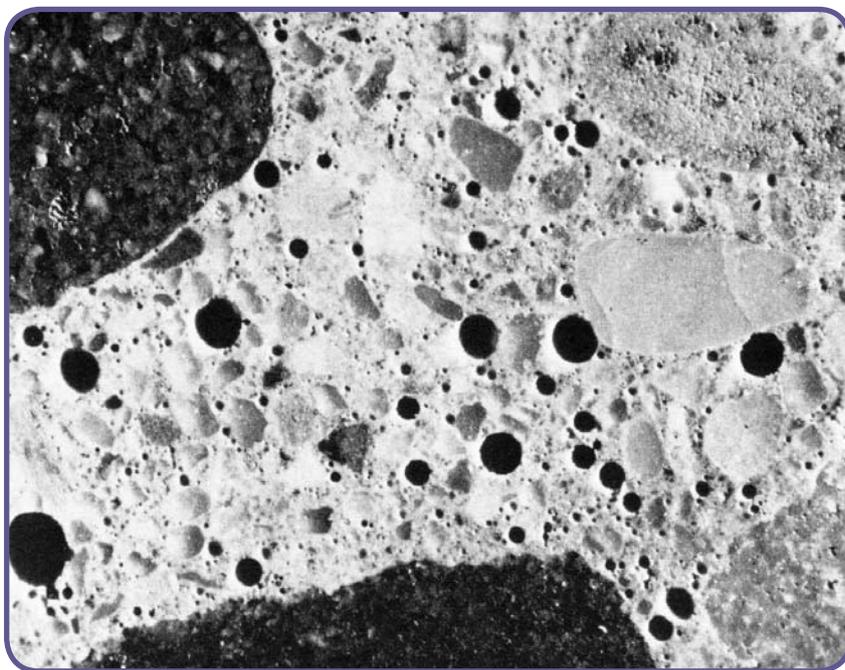
Foto ampliada de uma seção de concreto mostrando os poros provocados pela saída água de amassamento que "sobra" da relação a/c

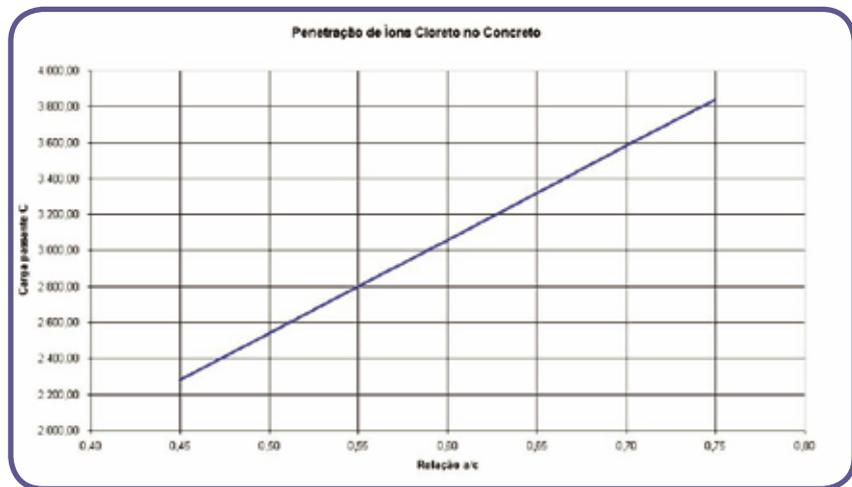
Quanto menor a relação a/c, menor a penetração de íons cloreto responsáveis pela destruição das estruturas

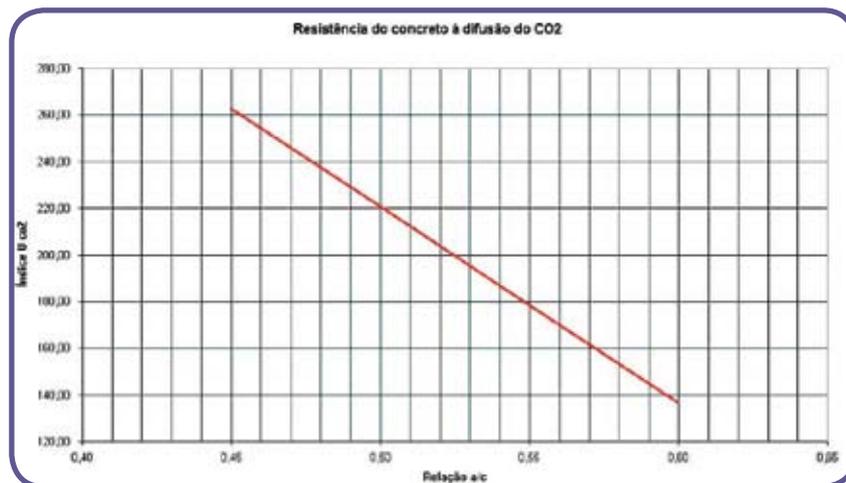
Quanto menor a relação a/c maior a capacidade do concreto para barrar a atmosfera agressiva ao concreto

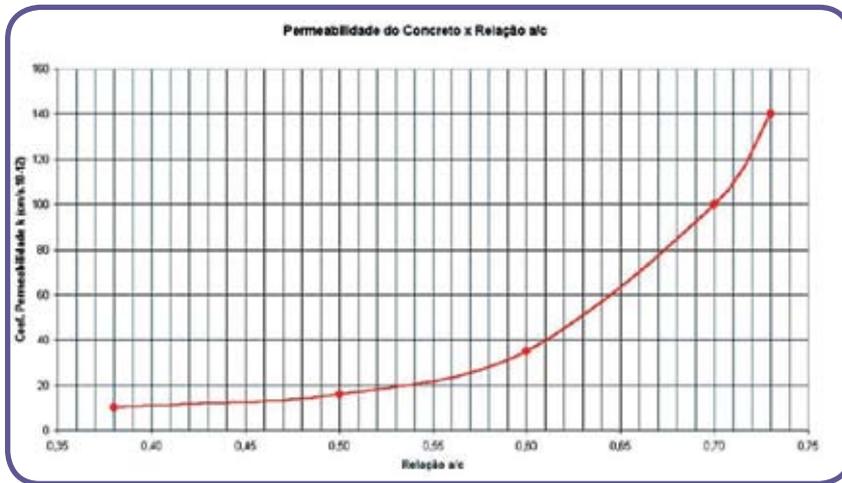
Quanto menor a relação a/c menor a permeabilidade do concreto

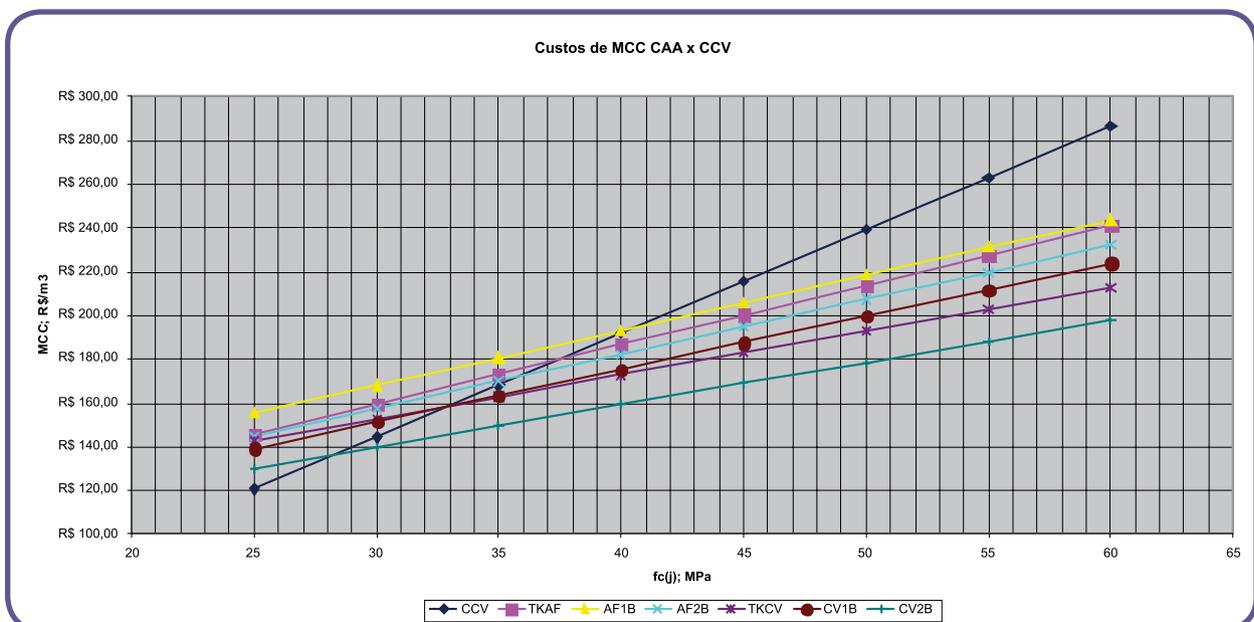
Custo direto (MCC) relativo de concretos convencionais e de alto desempenho (B. Tutikian, UFRGS, 2007)

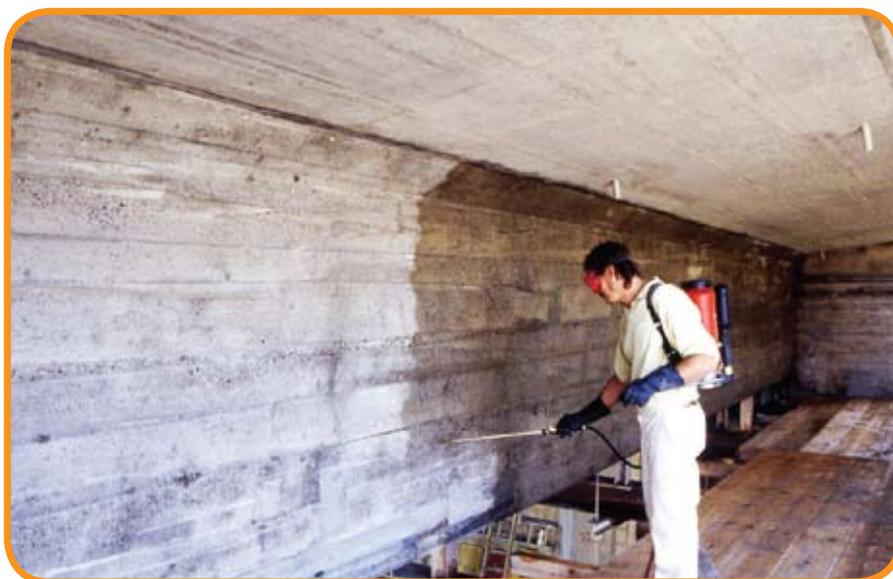
Figura 1 – Aplicação de inibidor de corrosão misto de impregnação por aspersão no concreto

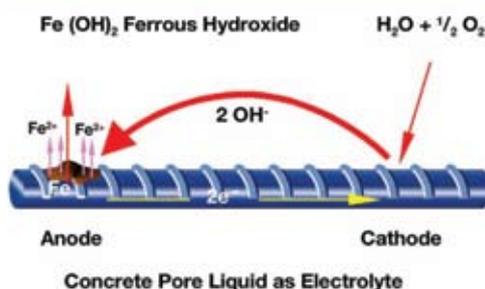
Figura 2 – Corrosão devido à carbonatação do concreto e quebra do filme passivo

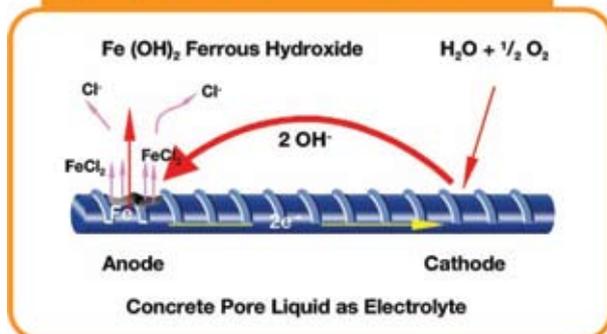
Figura 3 – Corrosão intensificada pela presença de ions cloreto

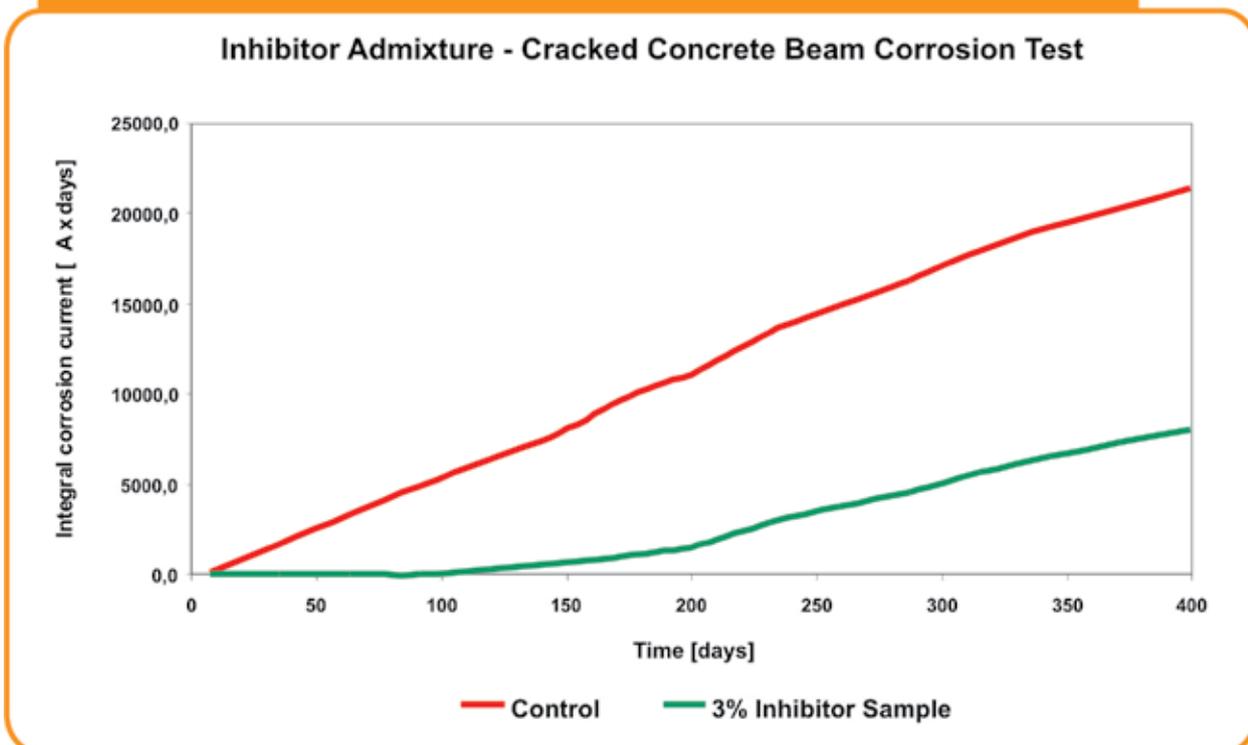
Figura 5 – Teste de corrosão em vigas de concreto fissuradas: corrente de corrosão x tempo

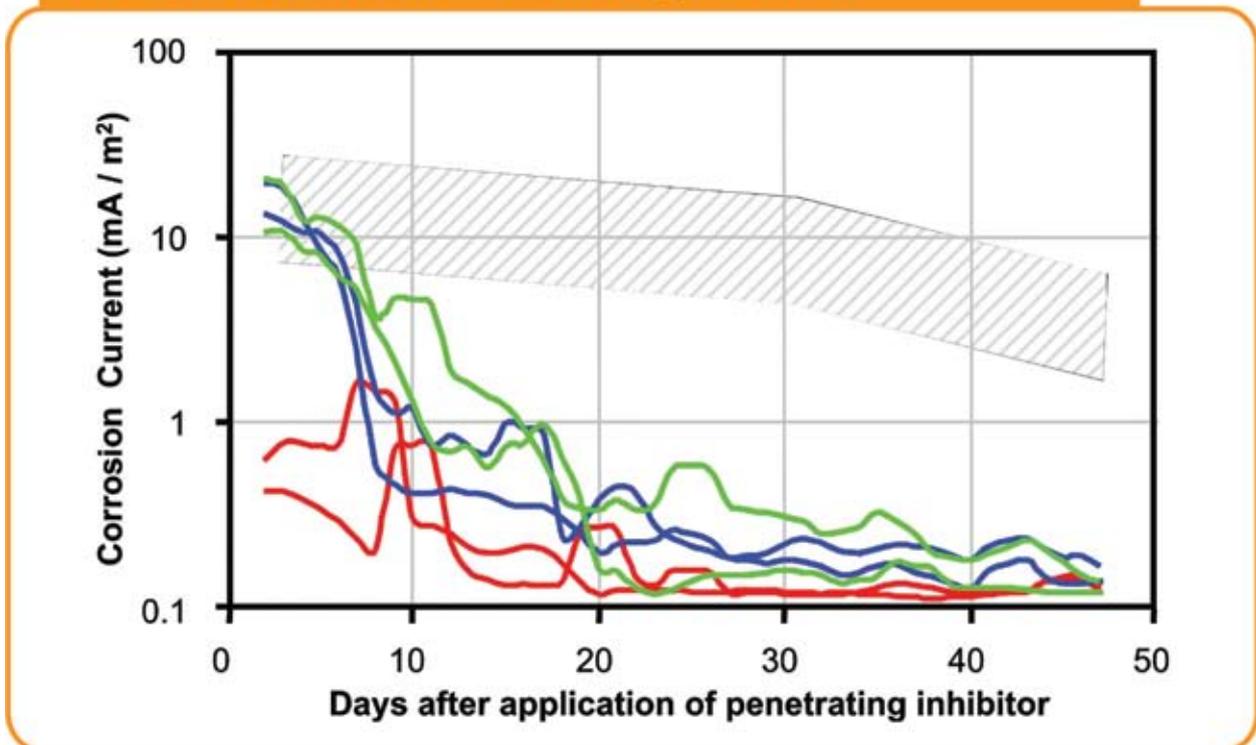
Figura 6 – Variação da corrente de corrosão ao longo do tempo após aplicação do inibidor de corrosão em concreto com $F_{cj_{28}} = 29,7$ MPa

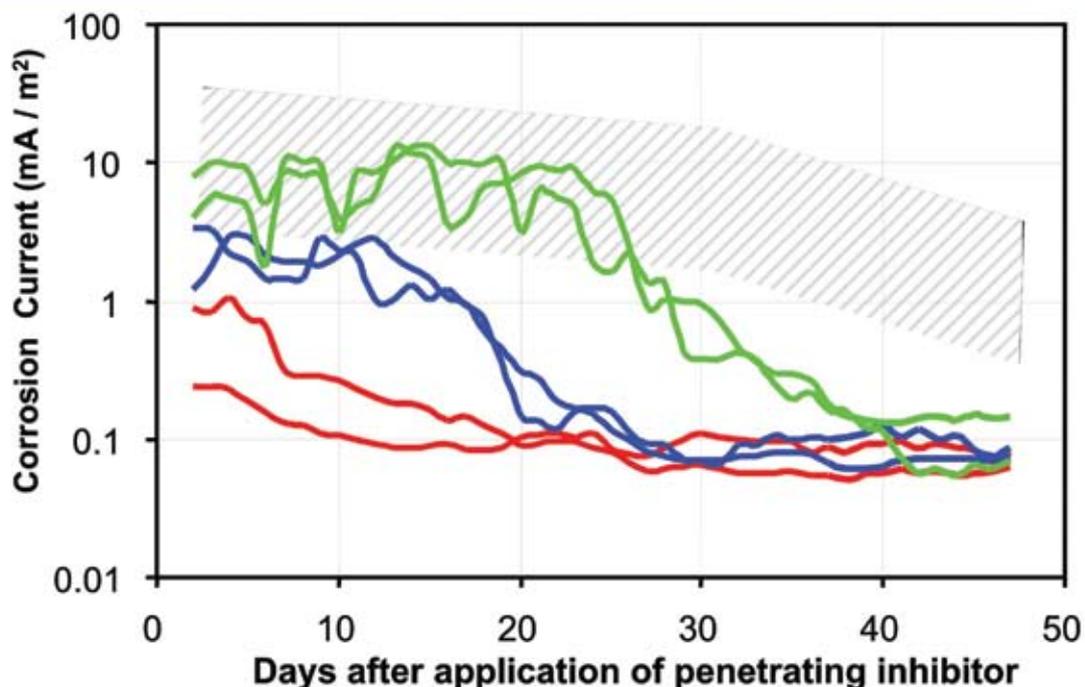
Figura 7 – Variação da corrente de corrosão ao longo do tempo após aplicação do inibidor de corrosão em concreto com $F_{c_{j_{28}}} = 75,4$ MPa

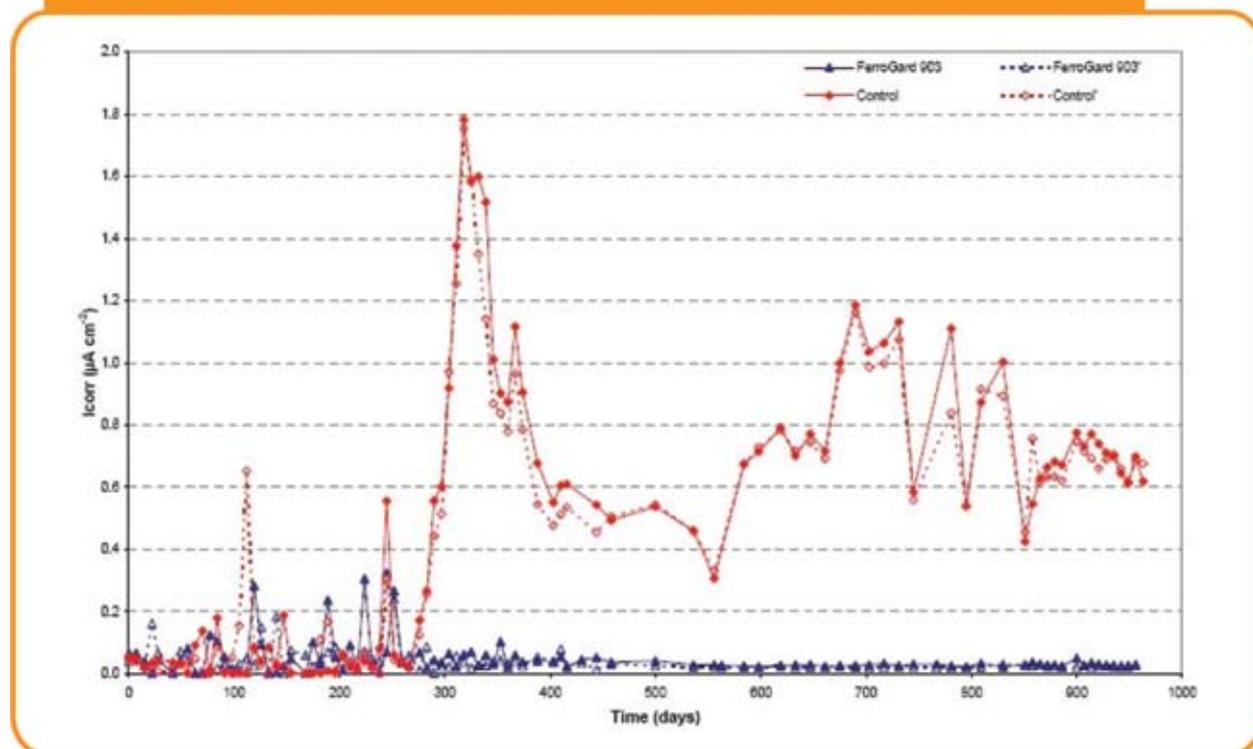
Figura 8 – Variação da densidade de corrente de corrosão (I_{corr}) ao longo do tempo em amostras tratadas com inibidor de corrosão e expostas a ciclos de névoa salina

solução de cloreto de sódio a 1%. O avanço do processo de corrosão foi determinado e medido por meio de polarização linear das barras. Inicialmente, após aproximadamente 250 dias de teste, a densidade de corrente de corrosão de todas as amostras permaneceu flutuando em uma faixa de baixa densidade. Após esse período, todas as amostras apresentaram corrosão significativa, enquanto que as amostras previamente tratadas com o inibidor permaneceram com baixos níveis de corrosão durante todo o período de testes que se estendeu por 960 dias, conforme ilustrado pela Figura 8.

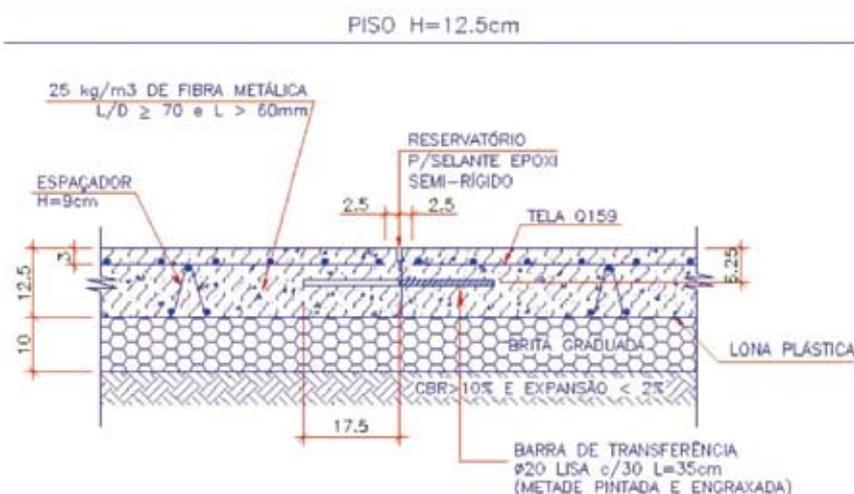
Figura 1 – Desenho típico das camadas do piso industrial

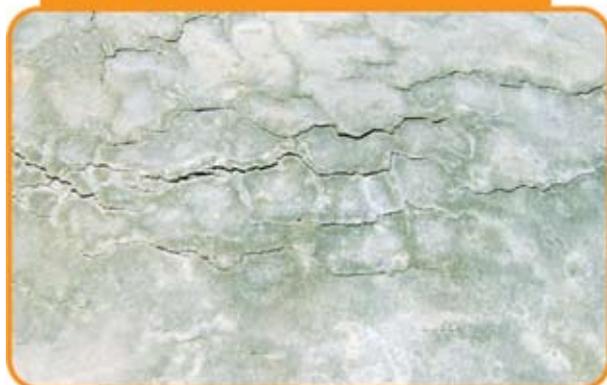
Figura 2 – Presença de fissuras por retração

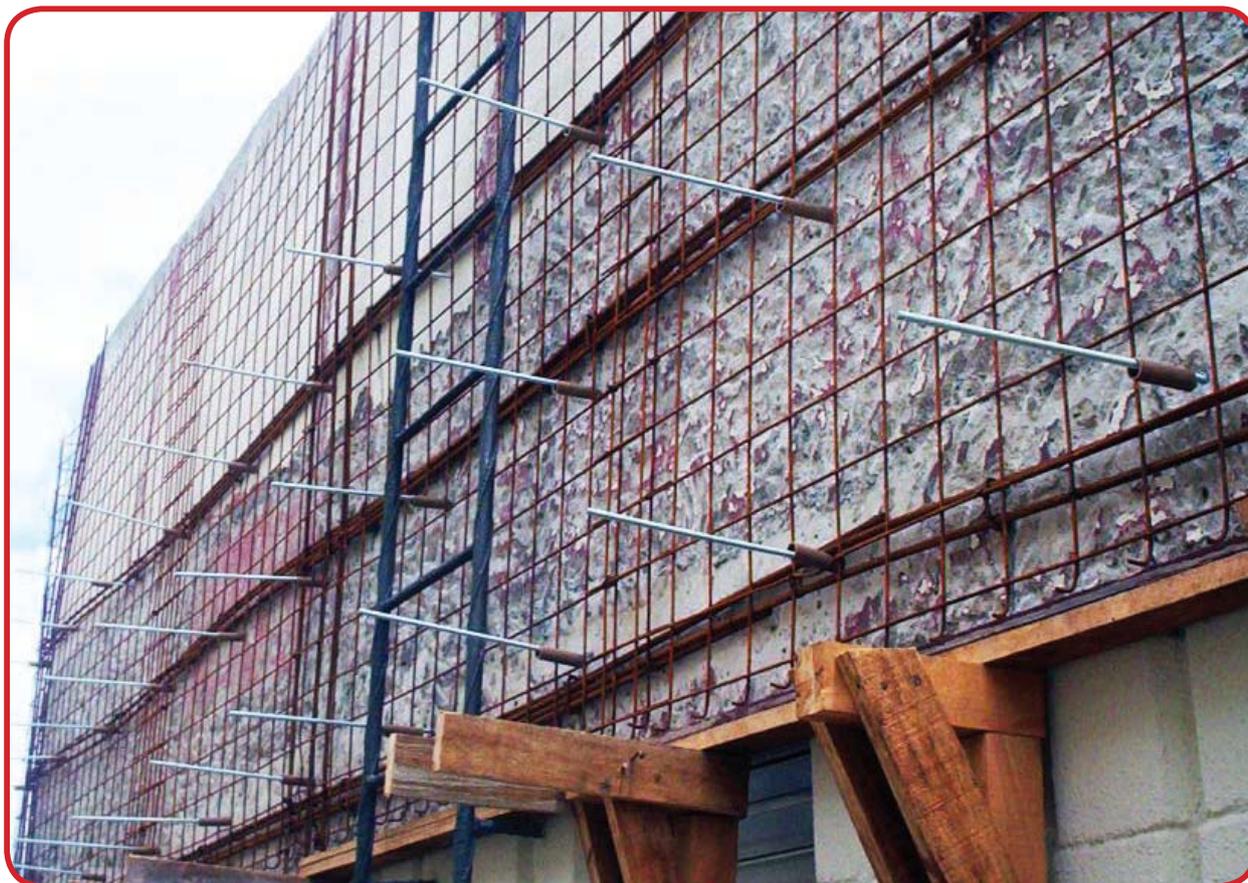
Reforço em viga-parede de concreto

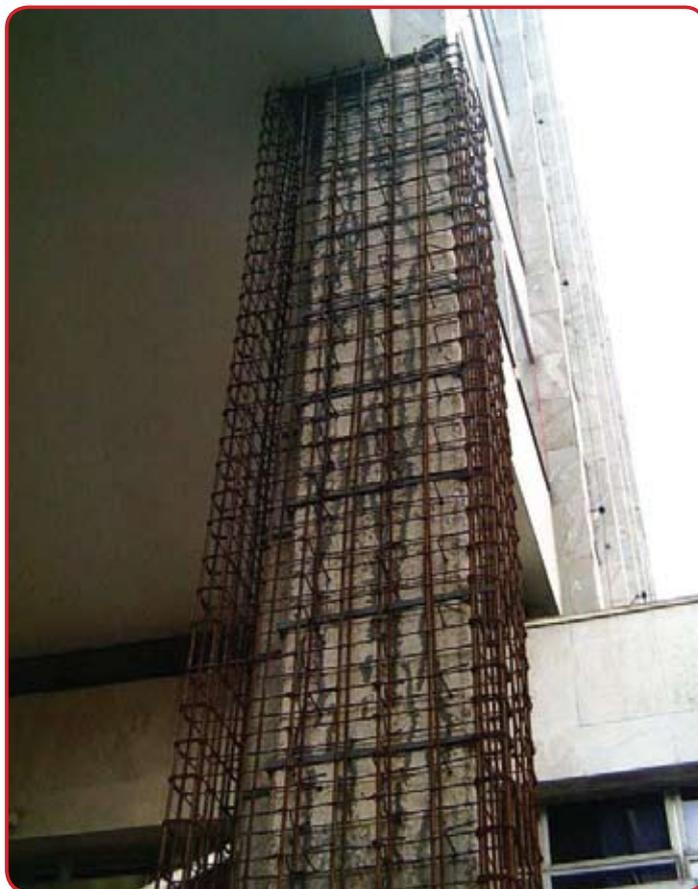
Reforço por cintamento em pilar de altura elevada

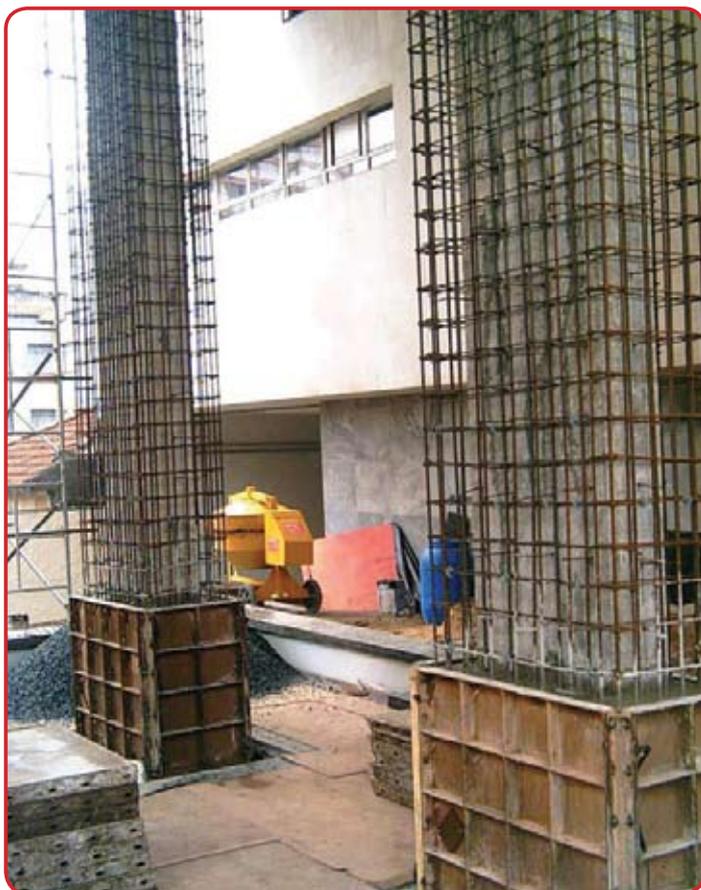
Reforço por cintamento em pilares – início da grauteamento

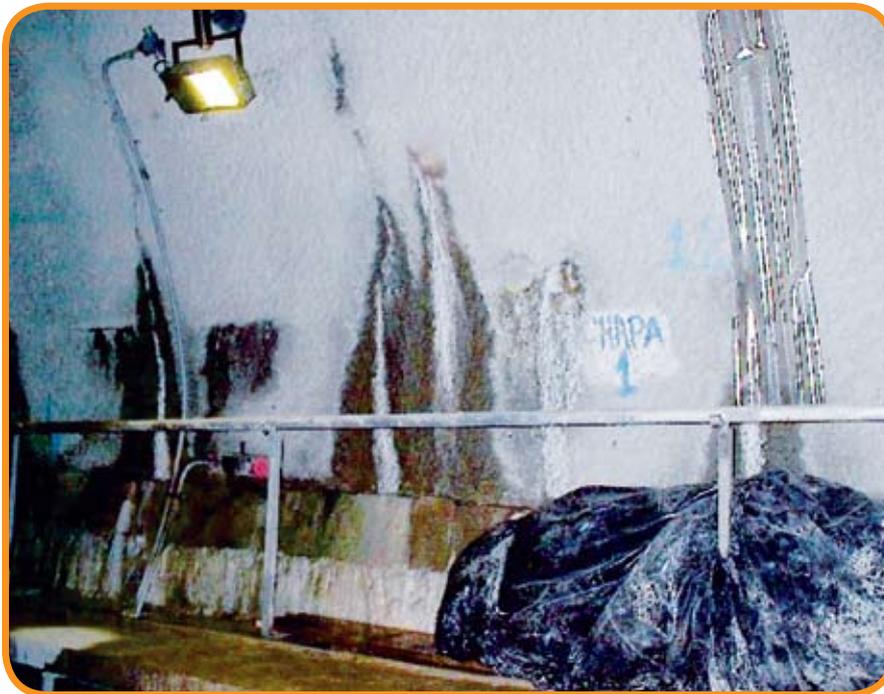
Figura 1 – Infiltrações através de fissuras no revestimento secundário de concreto projetado.

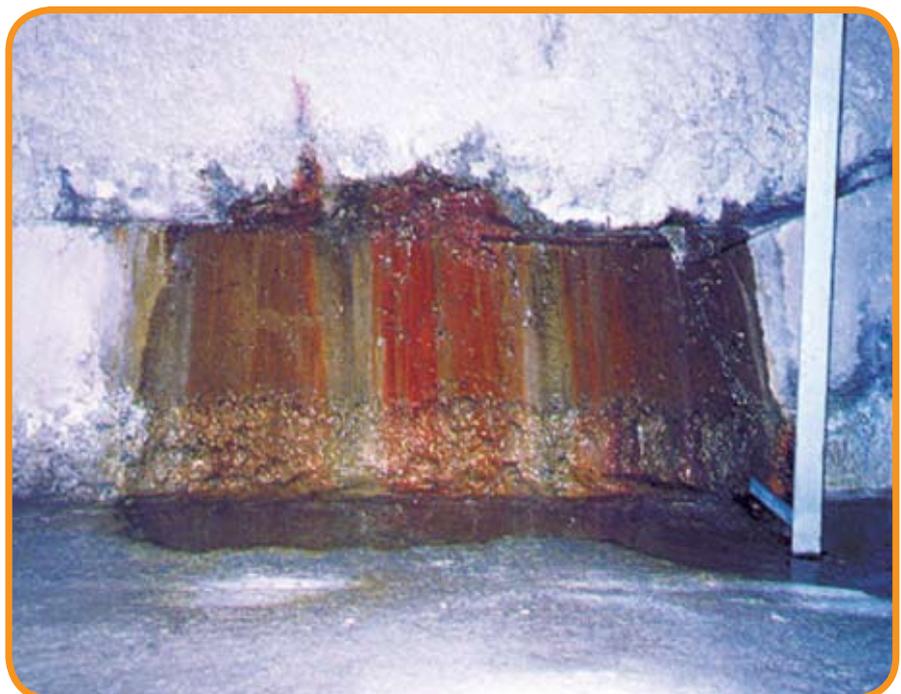
Figura 2 – Infiltrações na junta de concretagem na interface de concreto projetado e o moldado “in loco”

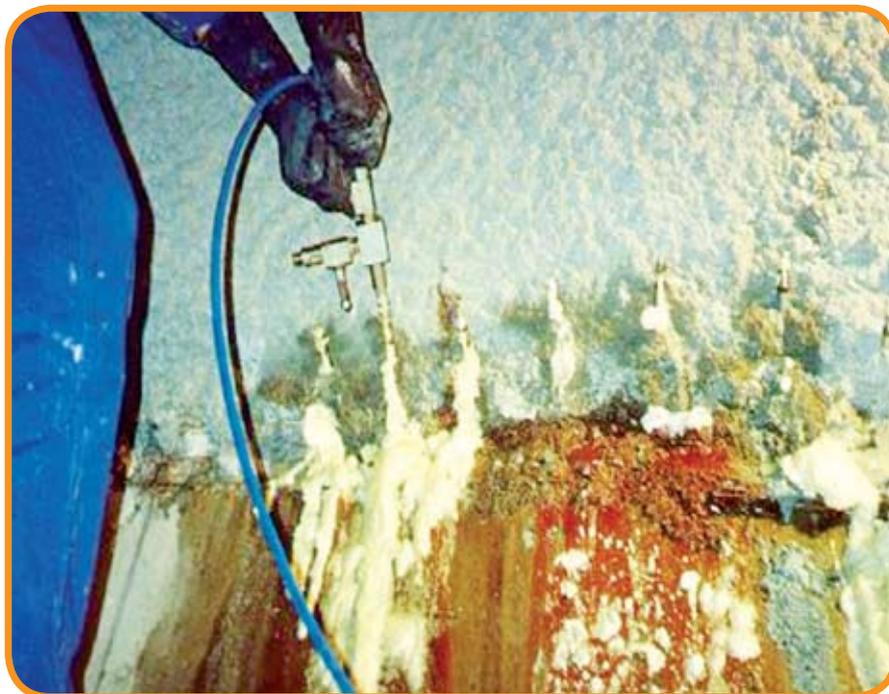
Figura 3 – Tamponamento provisório da infiltração com espuma hidroativada expansiva

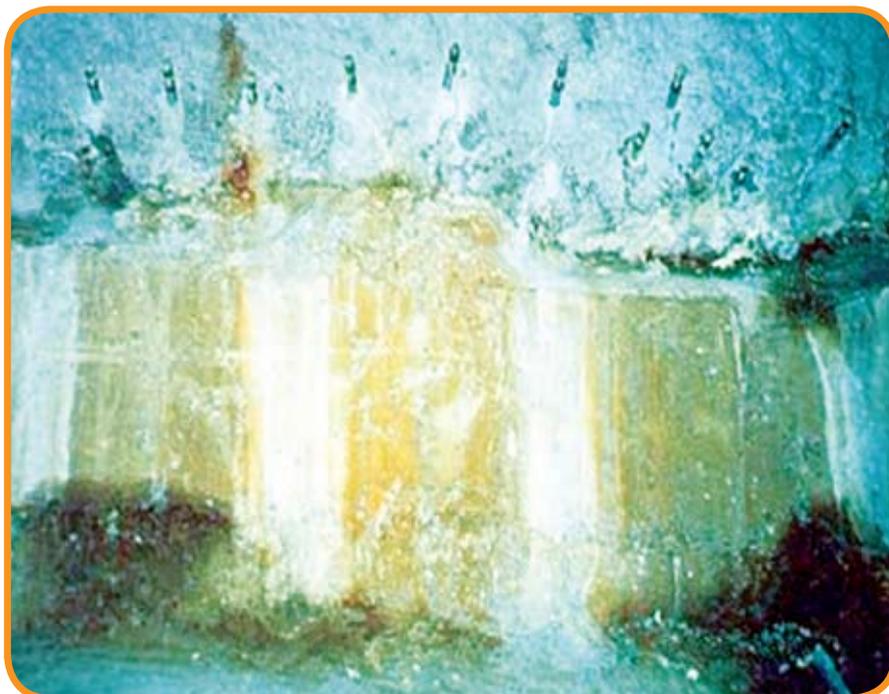
Figura 4 – Selamento definitivo da infiltração com resina elastomérica de poliuretano ("gel de poliuretano")

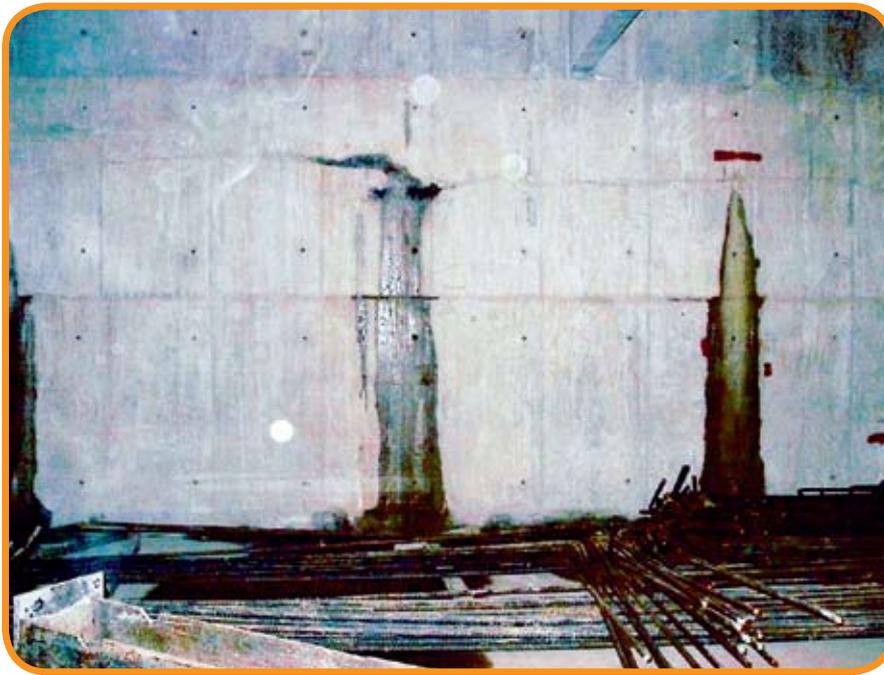
Figura 5 – Vista da parede diafragma com infiltração por junta de concretagem

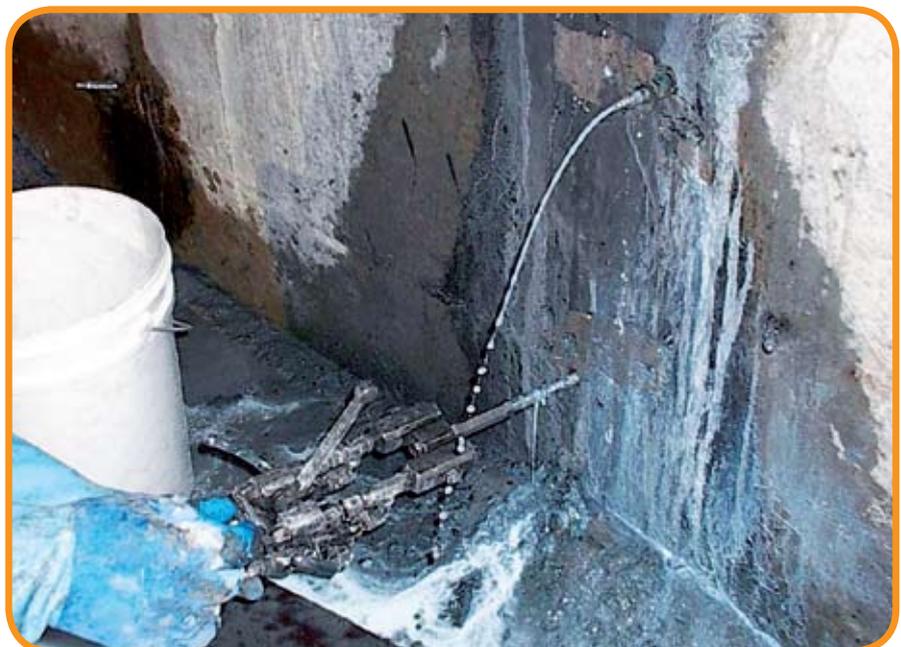
Figura 6 – Injeção de resina hidroestruturada de gel acrílico polimérico

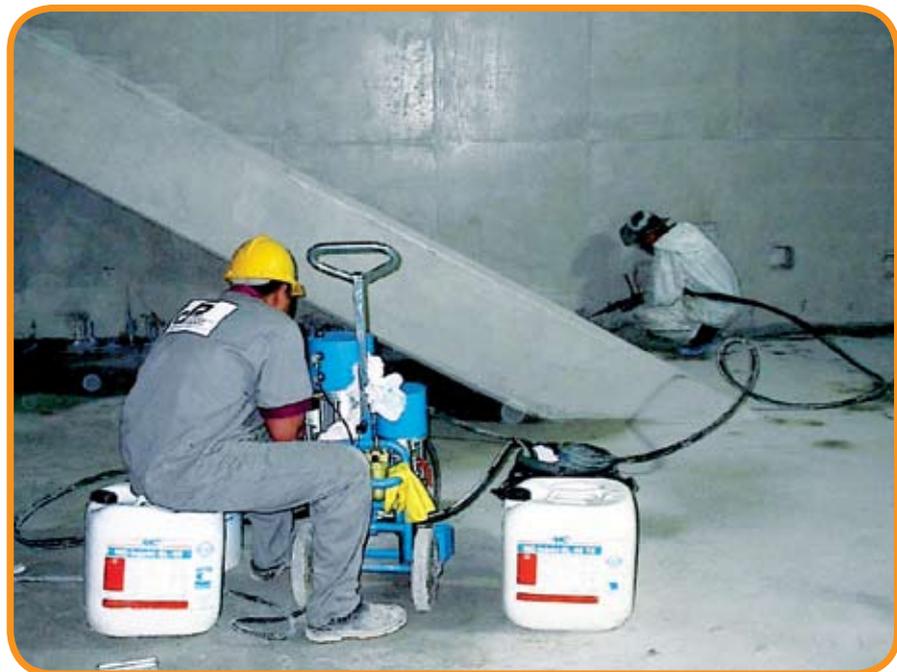
Figura 7 – Bomba de injeção bicomponente utilizada na injeção de gel acrílico polimérico

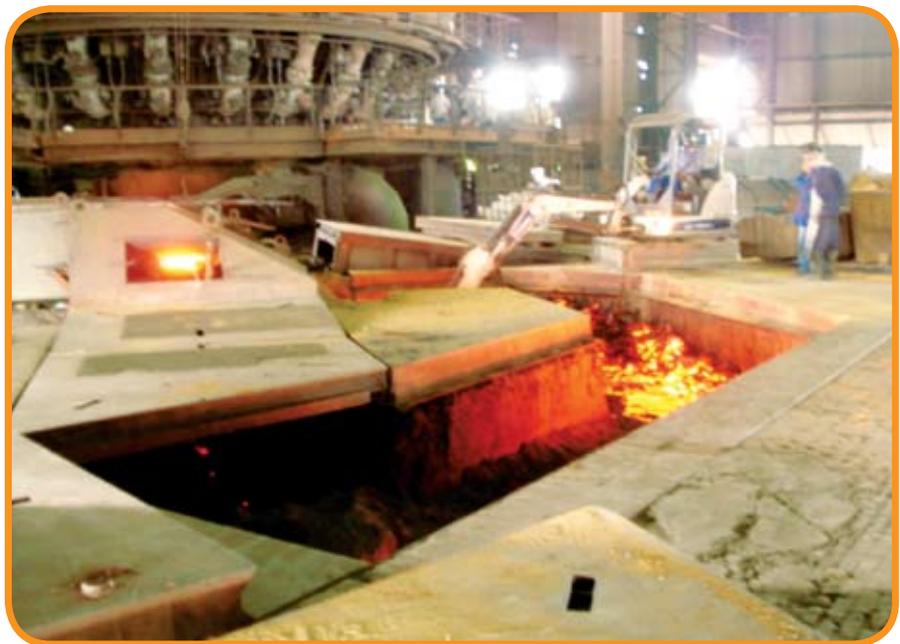
Foto 1 – Demolição do revestimento do canal em tijolos refratários

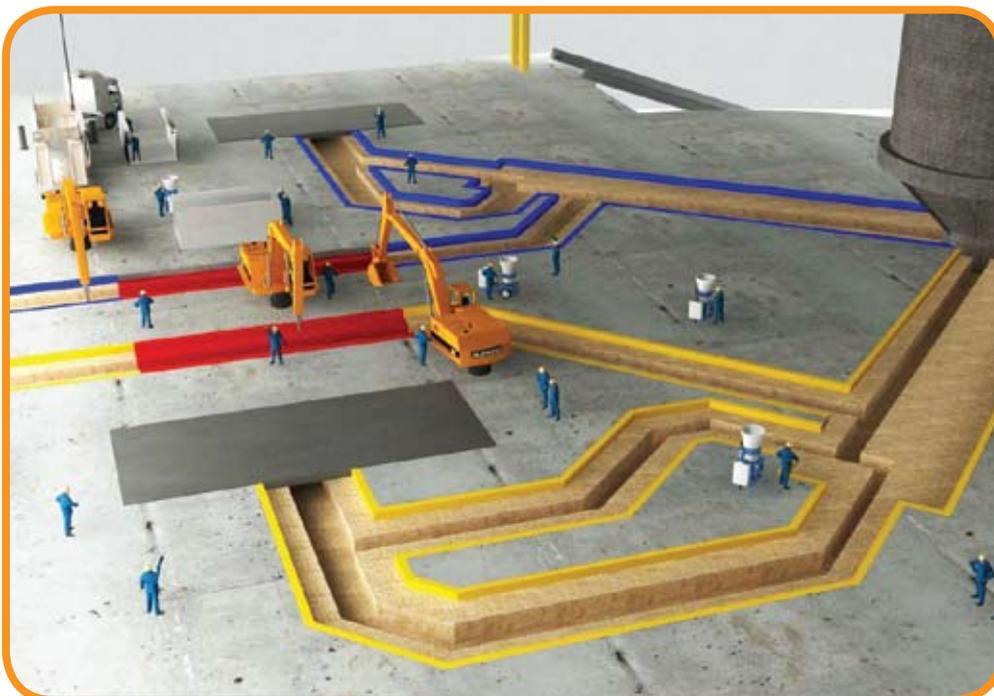
Figura 1 – Esquemático mostrando a disposição dos Canais de escória 1, Gusa 1 e Dreno 1 (em azul) e Canais de escória 2, Gusa 2 e Dreno 2 (em amarelo)
