CONCRETO

Ano XXXV | Nº 49
Jan. • Fev. • Mar. | 2008
ISSN 1809-7197
www.ibracon.org.br

RECUPERAÇÃO ESTRUTURAL: DIAGNÓSTICOS E TERAPIAS PARA PROLONGAR A VIDA ÚTIL DAS OBRAS

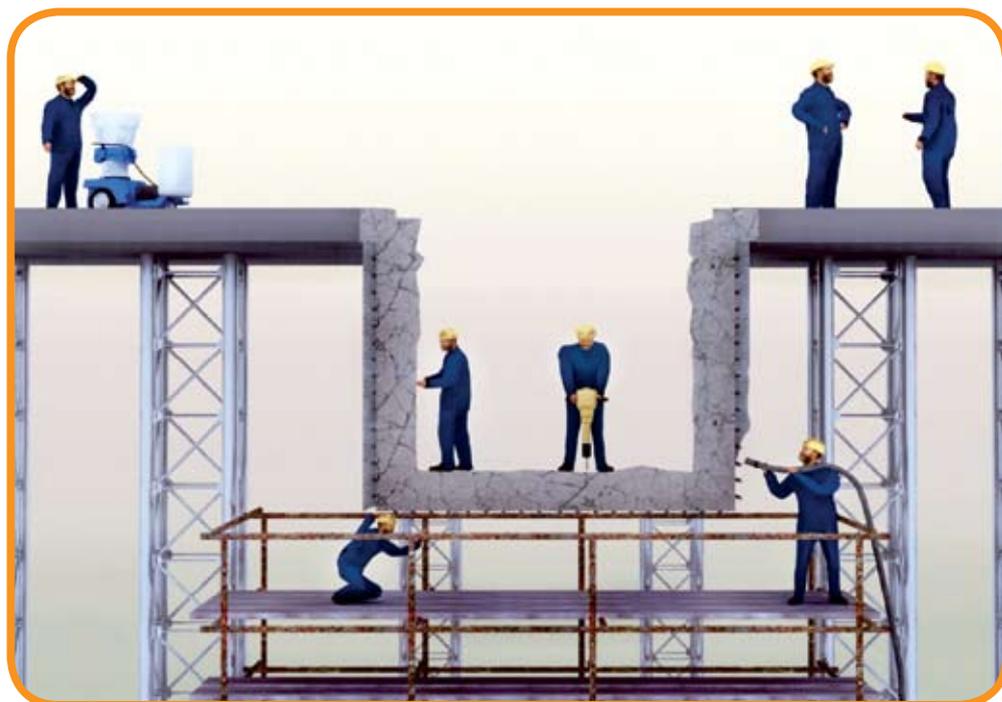
Figura 2 – Esquemático mostrando trabalhos internos e externos nos canais - demolição do concreto existente e reconstituição e reforço com concreto projetado

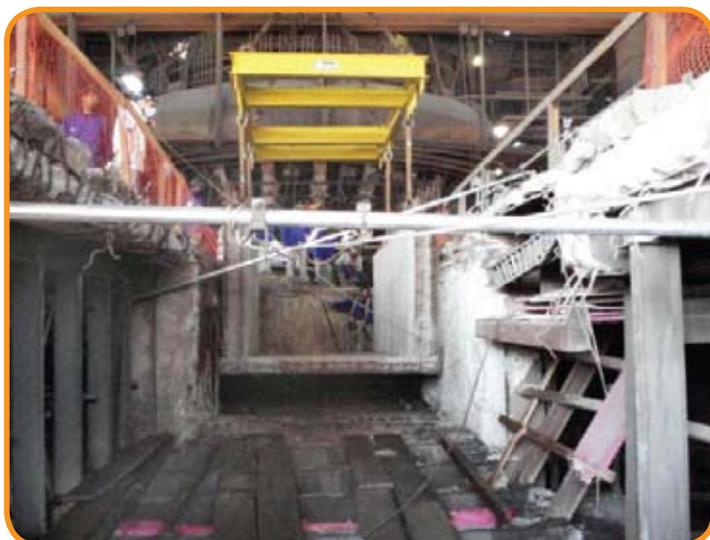
Foto 3 – Instalação dos elementos pré-moldados com a utilização de ponte rolante

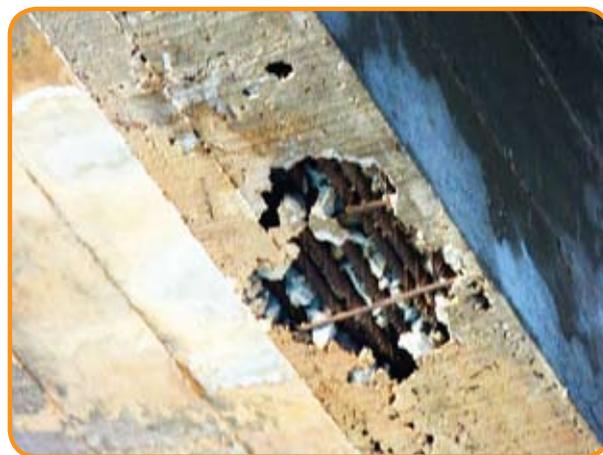
Foto 2 – Exemplo de exposição e corrosão de armaduras na face inferior da viga do tabuleiro

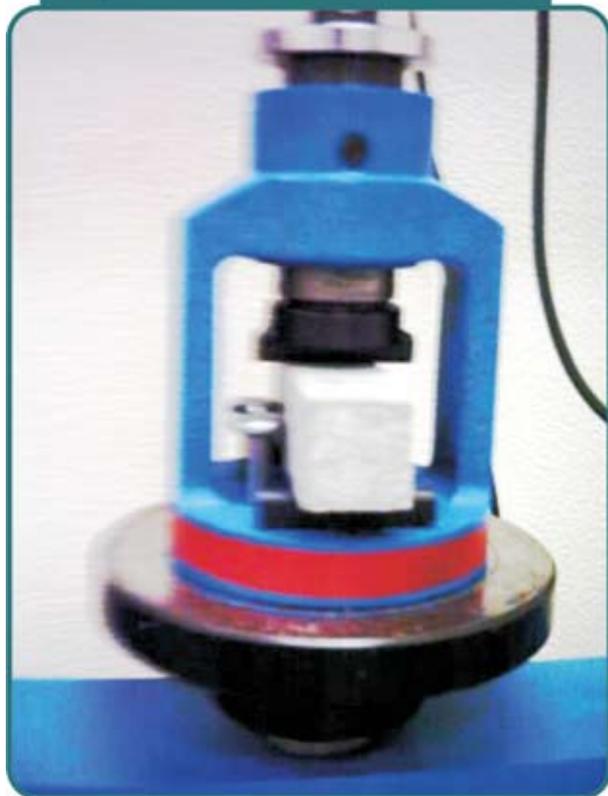
Figura 4 – Ensaio de compressão
