Ano L 106 ABR-JUN | 2022

ISSN 1809-7197 www.ibracon.org.br

ENIO PAZINI: EXPERTISE
PARA AUMENTAR
VIDA ÚTIL DAS
ESTRUTURAS DE CONCRETO

INOVAÇÃO TECNOLÓGICA PARA CONCRETAGEM DE BASES EÓLICAS

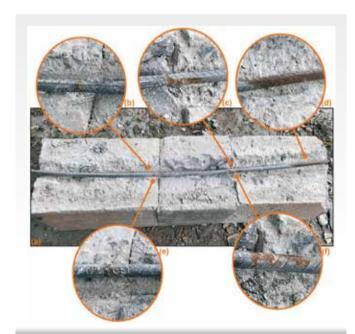
Figura 4

Inspeção destrutiva de corpo de prova com substrato contaminado por cloretos após reparo (a) visão geral do corpo de prova; (b), (c) e (d) ampliação da região de cima da armadura; (e)

Na inspeção destrutiva das armaduras na amostra reparada, observou-se a deterioração severa no interior do substrato, em especial no lado direito da amostra, conforme apresentado na Figura 4-d. Por outro lado, também se observou concentração de corrosão na zona de transição (Figura 4-b, c, e, f),

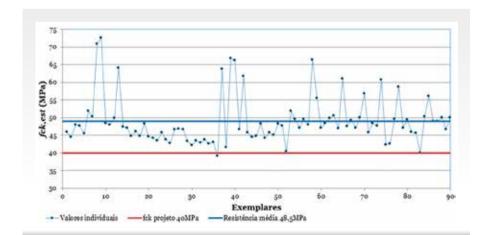
▶ Figura 18 Carta dos valores individuais efetivos indicando a resistência à compressão aos 28 dias de idade

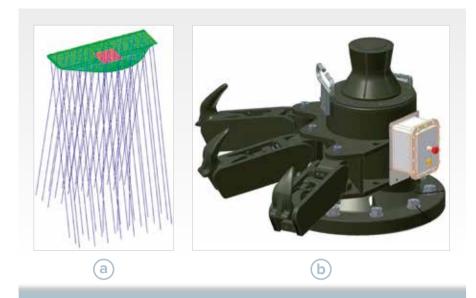
Prigura 2

Retroanálise de estrutura de concreto armado para instalação de cabrestante com ganchos de desengate rápido

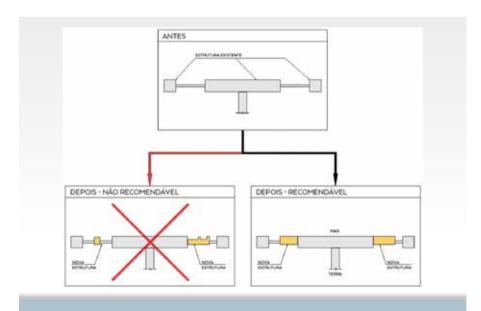
Figura 3

Recomendação de configuração geométrica do berço de atracação

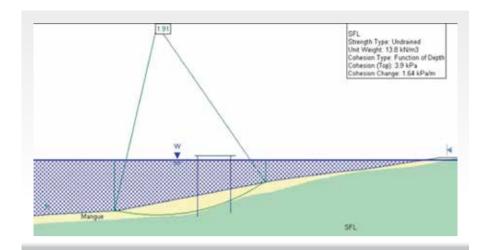
Figura 4 Estudo de estabilidade de talude após dragagem Fonte: Carmona Soluções de Engenharia (software: Slide2 – rocscience

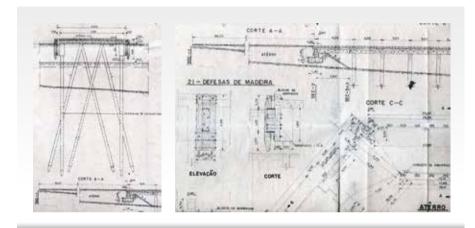
Figura 9

Raros projetos originais de píer da década de 1950 Fonte: CODESP (1956)

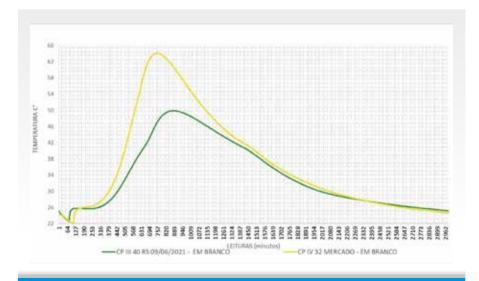
Figura 5
 Gráfico do fluxo de calor do CP III - 40 RS BC comparado a um CP IV –
 32 RS de mercado, comumente utilizado nas obras de base eólica

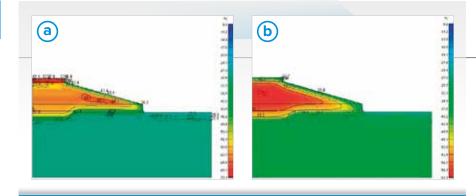
Figura 6

Simulação do fluxo de calor em uma base com concreto lançado a 15 °C e consumo de cimento igual a 418 kg m³: Imagem a (esquerda) – Cimento CP III – 40 RS BC Apodi; Imagem b (direita) CP IV – 32 RS de mercado, comumente utilizado nas obras de bases eólica (ensaios realizados na UFC)

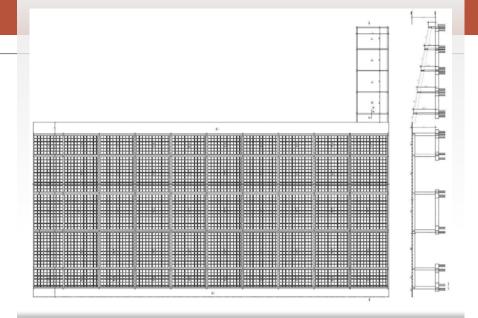
Figura 2
Planta da estrutura
Fonte: Adaptado de TCE-MA (2015)

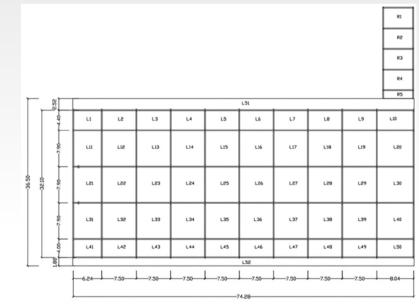
Figura 3

Laje maciça projetada, medidas em metros Fonte: Autor (2018)

A laje nervurada é executada com fôrmas de polipropileno e chapa resinada, enquanto que a laje maciça é construída exclusivamente com fôrmas de chapa resinada. Assim, constatou-se um aumento de 1% no consumo da área de fôrmas da laje nervurada em relação à laje maciça - esta pequena diferença se dá por conta da altura da laje nervurada (0,26 m), que é maior que a altura da laje maciça dimensionada (0,14 m). Além disso, o quantitativo de cimbramento é igual para os dois modelos de laje, pois a área de cobertura das lajes é equivalente.

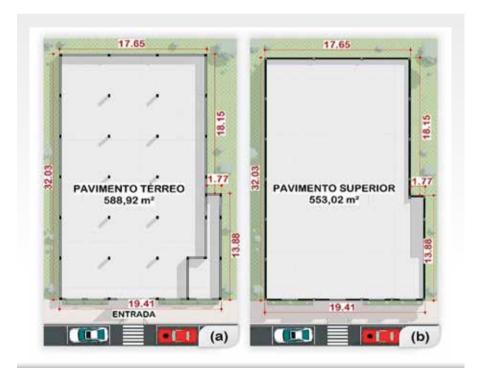
Figura 1
 Planta baixa do pavimento térreo (a) e pavimento superior (b)
 Fonte: Autoria própria (2021)

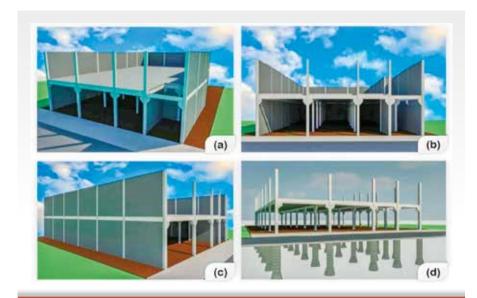
Figura 2

Execução dos elementos estruturais e dos painéis de vedação (a) e modelagem 3D dos elementos estruturais e dos painéis de vedação (b) Fonte: Autoria própria (2021)

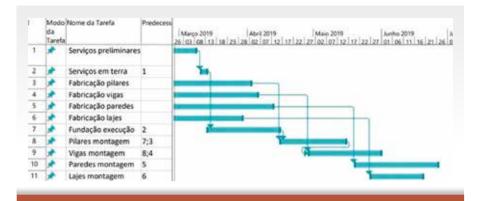
Figura 4Gráfico de GanttFonte: Autoria própria (2021)

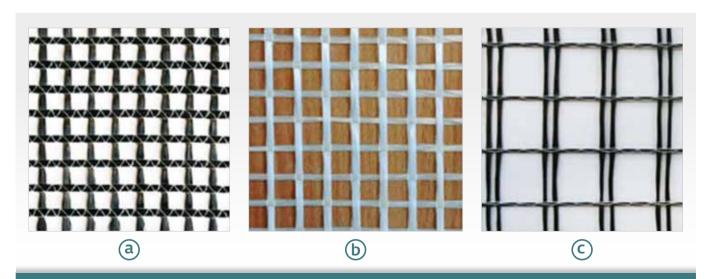
Figura 2

Malhas/grelhas de fibras: (a) Fibra de carbono, (b) Fibra de vidro e (c) Fibra de basalto Fonte: Koutas et al. (2019)
