# Reações expansivas em barragens de concreto **causadas por agregados reativos**

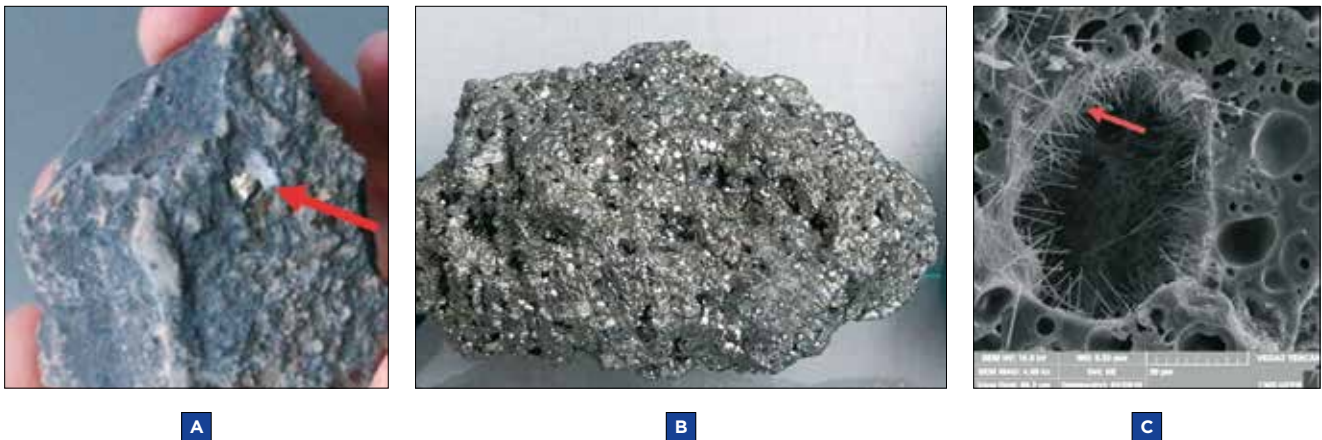
## FIGURA 3

ILUSTRAÇÃO DE (A) AGREGADO GRAÚDO CONTENDO INCRUSTAÇÃO DE PIRITA, (B) MINERAL PIRITA, E (C) FORMAÇÃO DE ETRINGITA NO INTERIOR DE PORO DEVIDO AO ATAQUE POR SULFATO

mica é causada, principalmente, pelo consumo da portlandita, disponível na matriz, e pela formação dos subprodutos gerados pelo ataque (OLIVEIRA; CAVALARO; AGUADO, 2014). As Figuras 3A e 3B apresentam agregados com presença de piritita. Já, a Figura 3C apresenta uma imagem de MEV evidenciando o principal produto gerado no ataque, etringita, em uma pasta cimentícia com piritita.

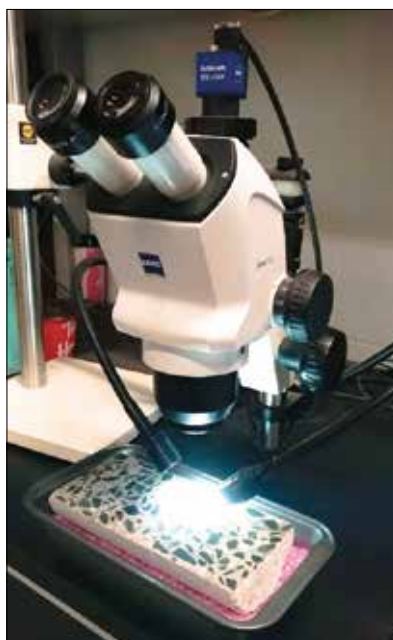
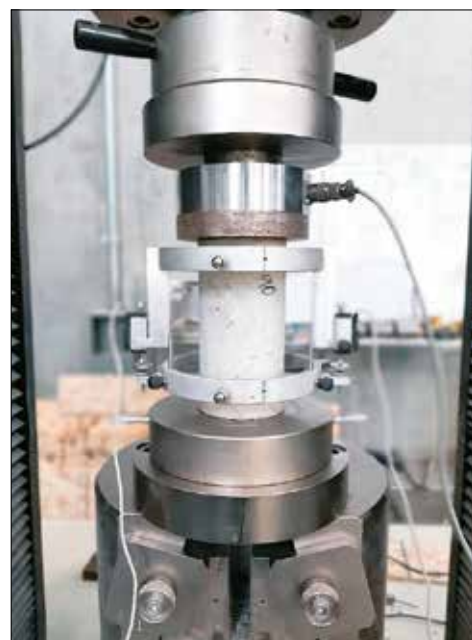
**FIGURA 4**

ENSAIOS PARA DIAGNÓSTICO DE REAÇÕES EXPANSIVAS. (A) *DAMAGE RATING INDEX (DRI)* E (B) *STIFFNESS DAMAGE TEST (SDT)*

Diversos ensaios têm sido desenvolvidos com o objetivo de diagnosticar estruturas já afetadas por reações expansivas: como emissão acústica, ultrassom, espectroscopia, indentação, microscopia e testes de expansão residual realizados em testemunhos extraídos de estruturas danificadas. As metodologias costumam se basear no aumento de descontinuidades no interior do concreto, gerado pela expansão e fissuração das amostras que, de forma geral, reduzem a rigidez das peças e dificultam a propagação de ondas no interior dos sólidos. Dentre os métodos mais eficazes no diagnóstico pode-se citar o ensaio DRI ou *Damage Rating Index* (Figura 4A), que classifica diferentes tipos de fissuras em uma seção polida de concreto; e o ensaio SDT ou *Stiffness Damage Test* (Figura 4B), que avalia a perda de rigidez do concreto durante ciclos de carregamentos e avalia parâmetros como área de histerese, deformação plástica e módulo de elasticidade.

É comum a ocorrência de reações deletérias de forma combinada, envolvendo duas ou mais reações como RAS, RSI, DEF (formação de etringita tardia), o que dificulta o diagnóstico e prognóstico dessas estruturas. Assim, técnicas de microscopia, como o DRI, auxiliam na identificação de diferentes reações deletérias, uma vez que é possível verificar o local da reação (pasta ou borda de agregados) e seu avanço no concreto (tipo de produto formado e avanço na amostra). Com a fissuração e formação de produtos dentro dos poros, outros processos deletérios como a

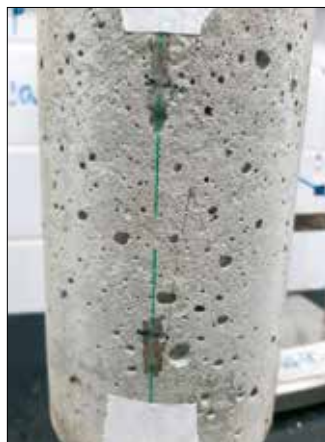
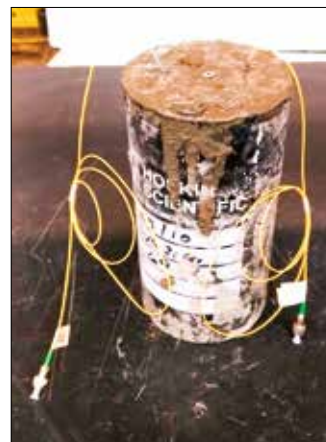
## FIGURA 6

(A) PROCESSO DE FABRICAÇÃO DE SENSORES EM FIBRA ÓTICA E (B) AMOSTRAS COM SENSORES ÓTICOS NA SUPERFÍCIE E NO INTERIOR DO CONCRETO

Macioski *et al.* (2020) utilizaram o sinal refletido por uma rede de Bragg inscrita com LASERS no núcleo de fibras óticas (Figura 6) para medir a temperatura, deformação interna e externa de amostras de concreto afetadas por RAS, permitindo verificar que o surgimento de tensões internas dos agregados é elevado (0,11% em 55 dias) e apenas parcialmente transmitido à pasta e ao concreto (amostras sem expansão significativa na mesma idade).
