Manifestações patológicas em estruturas de concreto de estações de tratamento de esgoto*

NAYARA GRACYELLE DIAS – ENG. | SANEAGO | HELENA CARASEK – PROF. DR. - <https://orcid.org/0000-0002-1170-0980> ;
OSWALDO CASCUDO – PROF. DR. - <https://orcid.org/0000-0003-1879-6396> | UFG

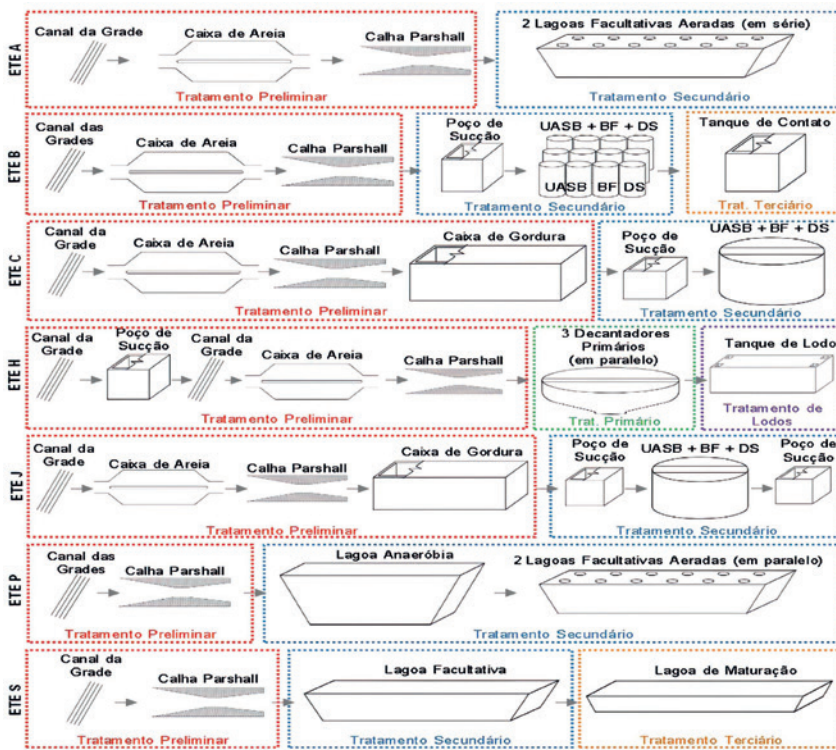
FIGURA 1
UNIDADES DE TRATAMENTO DAS ETEs ESTUDADAS

Obs: todas as unidades de tratamento são em concreto armado, exceto os Reatores UASB (UASB) + Biofiltro (BF) + Decantador Secundário (DS), das ETEs B, C e J, que são construídos em fibra de vidro ou metálicos revestidos com fibra de vidro. As calhas Parshall de todas as estações são em concreto, porém o medidor de vazão é de fibra de vidro.

Assim sendo, as ETEs do presente estudo foram classificadas de acordo com o nível de tratamento, de modo a possibilitar a análise das manifestações patológicas relacionando-as com os níveis de tratamento (Figura 1). Salienta-se, no entanto, que os poços de sucção não fazem parte de nenhum nível de tratamento, uma vez que são unidades de transporte do esgoto; contudo, foram deixados na figura (dentro dessa classificação) somente para facilitar a representação esquemática, sendo analisados separadamente *a posteriori*. A Figura 1 ilustra o fluxo esquemático de tratamento, com as principais unidades de cada estação estudada.

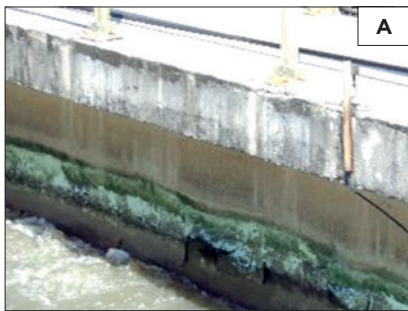
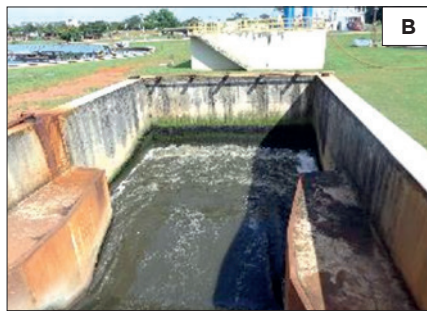
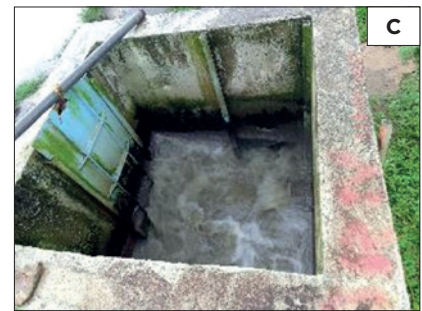
FIGURA 2

A Figura 2 ilustra a ocorrência de biodeterioração no concreto. Na Tabela 4, pode-se observar que esta anomalia, seguida da erosão, foram os problemas mais frequentes e de maior intensidade nas ETEs analisadas. Na sequência, são discutidos os mecanismos de deterioração de cada manifestação patológica e os fatores principais que contribuem para que determinada patologia esteja associada a uma unidade de tratamento.

A biodeterioração foi observada em praticamente todas as unidades de todas as estações. Esta deterioração pode ser ocasionada por diferentes tipos de bactérias por meio da interação entre o meio, o material suporte e a comunidade microbiana. O ataque biológico pode proporcionar tanto o ataque químico, com a produção de ácidos pelos microorganismos, como, eventualmente, pode produzir um efeito físico, na medida em que ocasiona fissuras (por deposição de produtos expansivos no interior da estrutura porosa do concreto) (PEREIRA 2014; SHIRAKAWA, 1994). Alternativamente, a biodeterioração no concreto também pode ser causada por fungos,

caso em que há a dissolução da portlandita e dos silicatos de cálcio hidratados da pasta de cimento endurecida, em virtude dos ácidos produzidos, gerando manchas de diversas colorações que prejudicam o aspecto visual do concreto (GAYLARDE; GAYLARDE, 2002). Os esgotos domésticos possuem, além de diversas substâncias químicas diluídas, uma grande variedade de microorganismos dispersos em seu meio aquoso. Os microorganismos, para se desenvolverem, necessitam de nutrientes em quantidade suficiente e de substratos, de modo que esses dois fatores produzem, nas ETEs, microclimas favoráveis à ocorrência de processos de biodeterioração,

BIODETERIORAÇÃO: (A) NA PAREDE LATERAL DA CAIXA DE AREIA; (B) NA PAREDE DE FUNDO DA CALHA PARSHALL DA ETE H; E (C) NA CAIXA DE PASSAGEM ENTRE AS LAGOAS DA ETE P

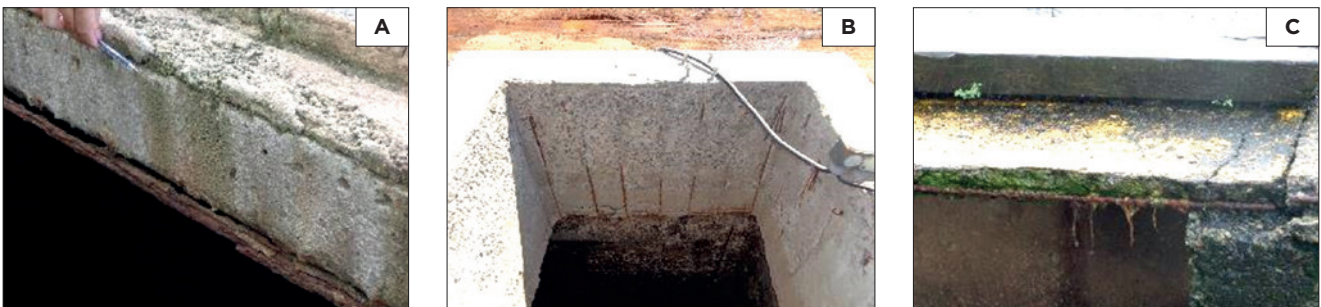
FIGURA 5

CORROSÃO DA ARMADURA: (A) NA LAJE DO POÇO DE SUÇÃO; (B) NAS CAIXAS DE INSPEÇÃO DO TANQUE DE LODOS DA ETE H; E (C) NO CANAL DA GRADE DA ETE P

houve a menor incidência de manifestações patológicas e, também, uma menor corrosão, tanto da armadura como do concreto. As Figuras 4 e 5 ilustram os locais deteriorados pela corrosão das armaduras. Bohn *et al.* (1993 *apud* CHERNICHARO *et al.*, 2010) mostraram que os maiores níveis de concentração de H_2S em uma estação de tratamento de esgotos sanitários se encontram nos poços de sucção (Estação Elevatória de Esgotos) e nas unidades de pré-tratamento. Em estudo específico, os referidos autores mediram valores iguais a $4,8 \text{ mg/m}^3$ e $3,5 \text{ mg/m}^3$, respectivamente para a estação elevatória de esgoto e para as unidades de pré-tratamento.

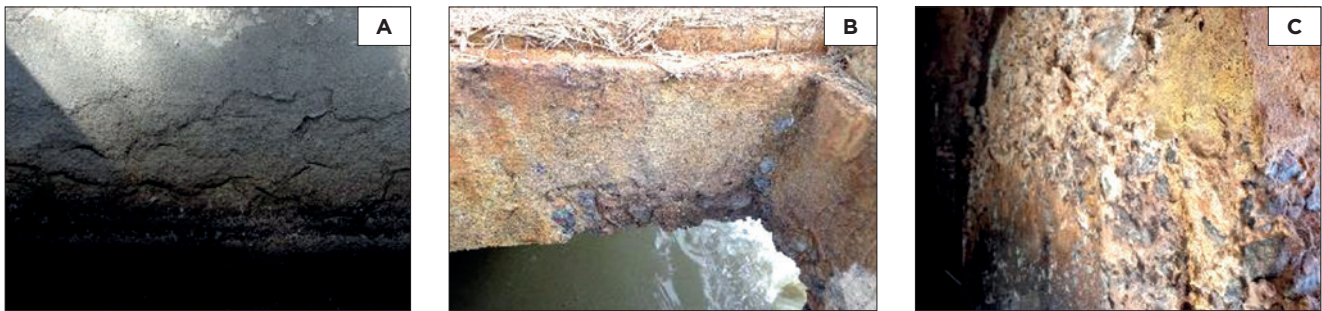
FIGURA 6

CORROSÃO DO CONCRETO: (A) NO CANAL DA GRADE APÓS O POÇO DE SUÇÃO DA ETE H E NO TANQUE DE CONTATO DA ETE B; (B) NO LOCAL PRÓXIMO A CHEGADA DO EFLUENTE; E (C) NA FACE INFERIOR DA LAJE DE COBERTURA

do concreto que ocorrem simultaneamente e estão sempre associados, um influenciando o outro. A Figura 6 ilustra a corrosão do concreto no canal da grade e também no tanque de contato da ETE B, onde são adicionados produtos químicos à base de cloretos para desinfecção dos esgotos.

Kim e Lee (2009) observaram que locais onde há variação do nível de esgoto estão sujeitos a uma maior deterioração do que locais totalmente submersos, e isso também foi confirmado por Bond *et al.* (2014), quando compararam amostras expostas somente à ação de gases e outras parcialmente submersas. No presente estudo foi possível confirmar essas afirmações, já que muitas patologias do concreto foram detectadas em locais onde há variação do nível de esgotos (como se vê na Figura 6(a)).
