Execução do reforço estrutural do **barramento principal de usina hidrelétrica**

O PRESENTE ARTIGO VISA APRESENTAR AS DIRETRIZES GERAIS DE PROJETO, ANÁLISE E EXECUÇÃO UTILIZADOS PARA O REFORÇO DO BARRAMENTO PRINCIPAL DE USINA HIDRELÉTRICA DE GRANDE PORTE.

O BARRAMENTO PRINCIPAL É COMPOSTO POR FECHAMENTOS DAS MARGENS ESQUERDA E DIREITA, VERTEDOURO E TOMADA D'ÁGUA DE CONCRETO COMPACTADO A ROLO (CCR) E CONCRETO CONVENCIONAL (CCV), COM JUNTAS DE CONTRAÇÃO. A METODO-

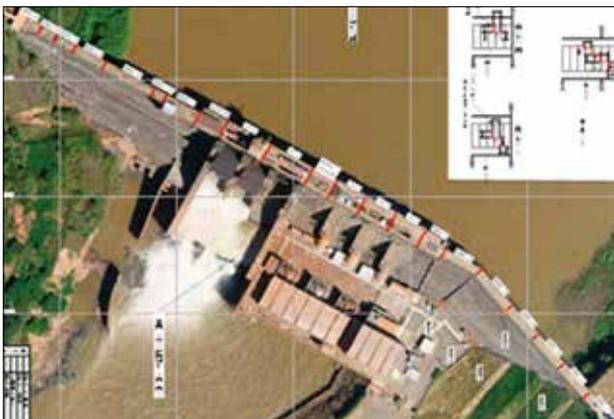
FIGURA 1

BARRAMENTO PRINCIPAL

O Barramento principal listado nesse artigo técnico é composto por fechamentos das margens esquerda e direita, vertedouro e tomada de água de Concreto Compactado a Rolo (CCR), e concreto convencional (CCV), com juntas de contração nas extremidades de cada bloco ao longo do barramento, conforme Figura 1.

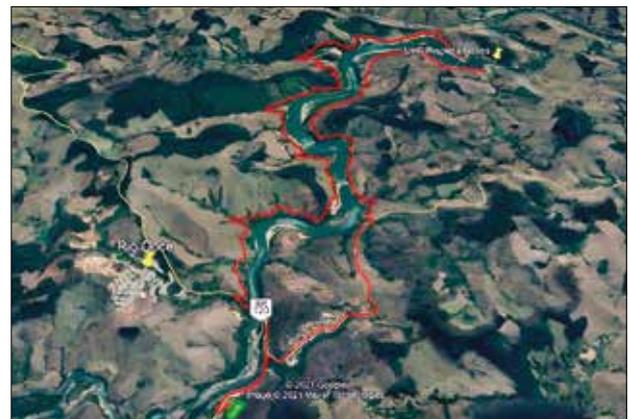
FIGURA 2

PRINCIPAIS ACESSOS A UHE

O acesso ao empreendimento se dá por vias não pavimentadas, sendo o acesso à ombreira direita do barramento mais distantes, uma vez que não existe passagem sobre o rio para veículos através do barramento da UHE. Os principais acessos

à UHE estão destacados na Figura 2 em linhas vermelhas.

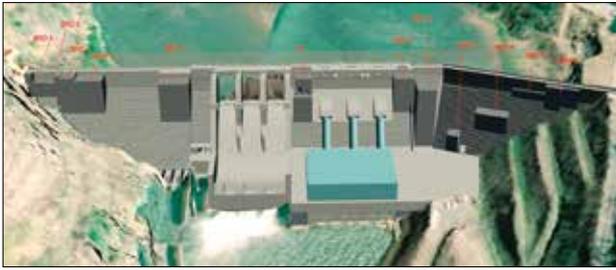
FIGURA 3
 MODELAGEM DO PROJETO UTILIZANDO TECNOLOGIA BIM
 FONTE: ACERVO DIGITAL DA GMAIA

Dentre as avaliações de estabilidade realizadas em cada bloco, foi constatado que o BME-1, BME-2, BME-3, BME-4, BME-5, BME-6, BMD-1, BMD-3, BMD-4, BMD-5, BMD-6 e muro de ligação (Figura 3) não atendiam aos critérios de projeto

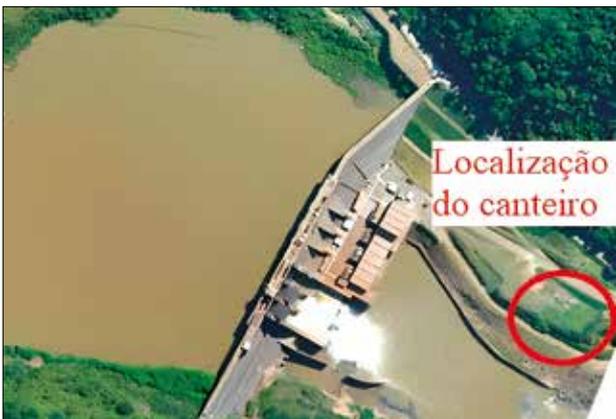
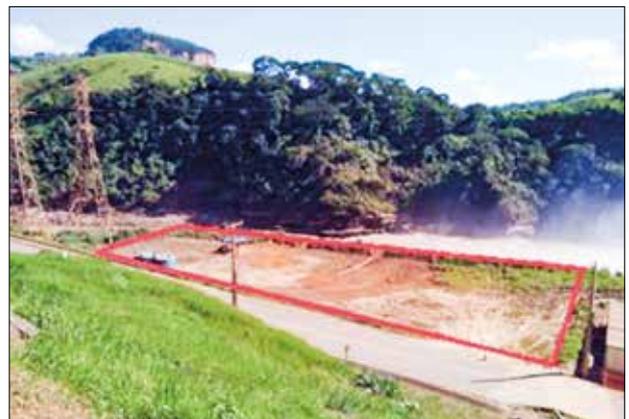
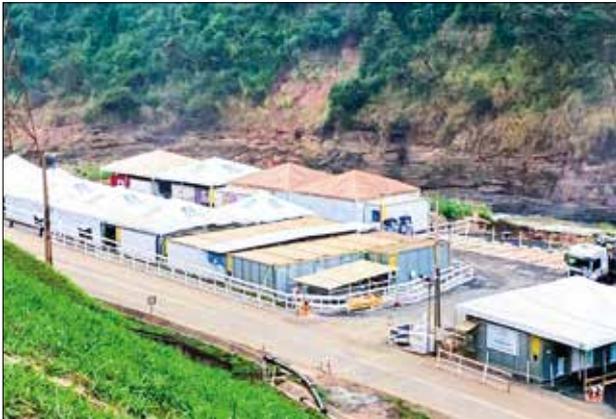
FIGURA 5
 LOCALIZAÇÃO DO CANTEIRO
 FONTE: ACERVO DIGITAL DA GMAIA

FIGURA 6
 LOCALIZAÇÃO DO CANTEIRO
 FONTE: ACERVO DIGITAL DA GMAIA

IMPLANTAÇÃO CANTEIRO

O local destinado para o canteiro de obras fica localizado a margem esquerda a jusante do barramento, conforme identificado nas Figuras 5, 6 e 7. Além do canteiro central, foram montadas duas frentes de serviço avançadas para dar apoio à equipe operacional, sendo elas: uma central de armação e uma central de forma. Para atender a demanda de concreto, foi montada uma central de concreto em outro local (Figuras 8 e 9). Para atendimento aos requisitos contratuais a obra implantou laboratório próprio, a cargo da Holanda Engenharia Ltda.

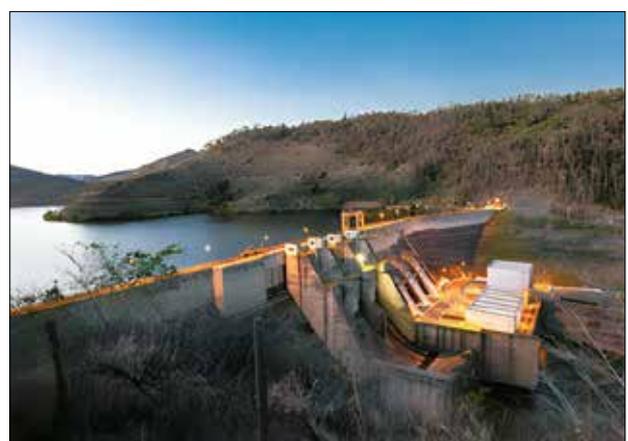
FIGURA 10

UHE ANTES DO ROMPIMENTO DA BARRAGEM A MONTANTE

Primeiramente foram avaliados documentos da etapa de projeto executivo da construção da UHE, datados de 2002 a 2004, além de sondagens mecânicas, videoscopia, ensaios e relatórios de avaliação dos mesmos, realizadas/elaborados após o evento de ruptura da Barragem a montante da UHE, datados de 2021 2021 (Figuras 10 e 11).

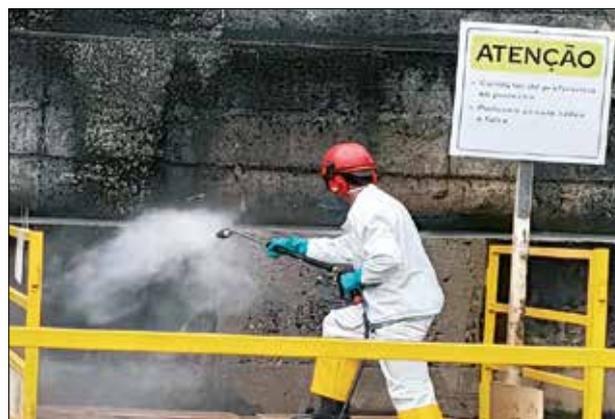
FIGURA 14

TESTE COM O HIDROJATO

Dando início as atividades de execução da obra, mesmo que em caráter experimental, foram iniciados os primeiros testes de hidrojateamento, com a finalidade de demonstrar a eficiência do método para limpeza do substrato em concreto existente do barramento da UHE (Figura 14).

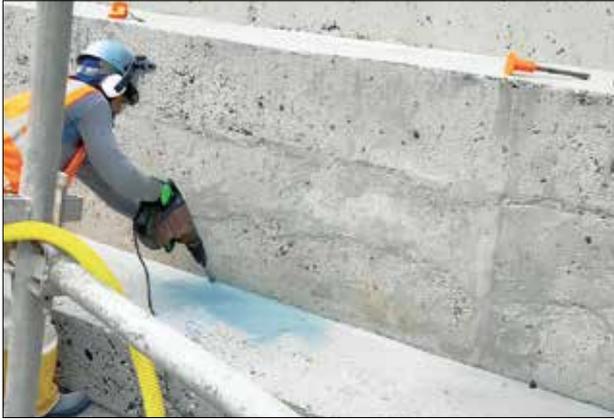
FIGURA 15

EXECUÇÃO DE FUROS PARA ANCORAGEM

Na sequência de execução, foi iniciado o hidrojateamento da primeira camada do bloco BME02. Logo após foi iniciado o serviço de furação para a ancoragem das barras de ligação (Figura 15).

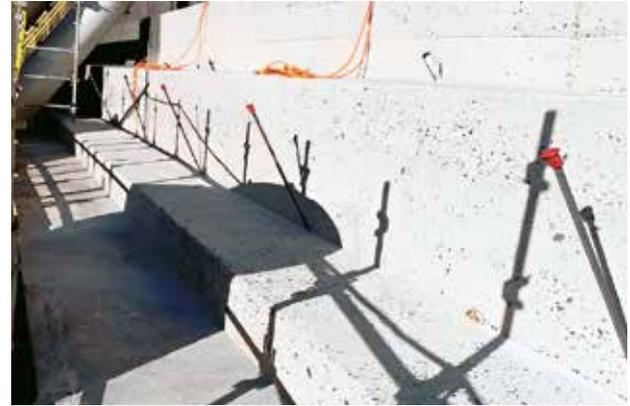
FIGURA 16

ANCORAGEM DAS BARRAS DE LIGAÇÃO

Após a conclusão dos furos de ancoragem e limpeza dos mesmos, iniciou-se a fase de ancoragem das barras de ligação (Figuras 16 e 17).

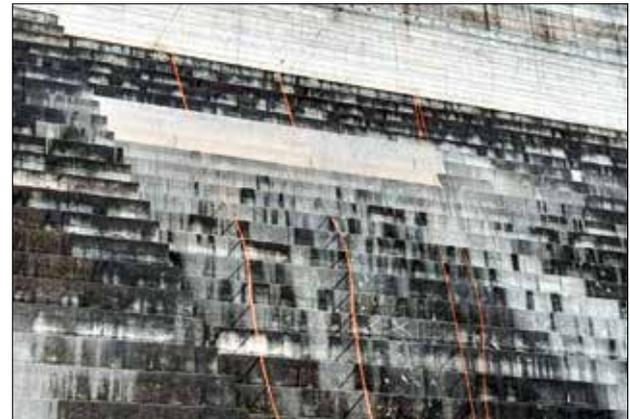
FIGURA 18

HIDROJATEAMENTO DO BME-04

Com todas as etapas de hidrojateamento, ancoragem das barras de ligação e montagem das formas trepantes finalizadas, a construtora gmaia prosseguiu com a execução dos serviços de ancoragem e montagem de forma nos blocos BME-03 e BME-04 (Figura 18).

A superfície a ser concretada recebeu tratamento por meio de corte por água a alta pressão, com a finalidade de eliminar sujei-

ras, fungos, poeiras e partículas soltas, de modo a garantir boa aderência. Nos pontos onde houve infiltrações visíveis no barramento original, foram realizadas injeções de poliuretano no concreto do barramento.

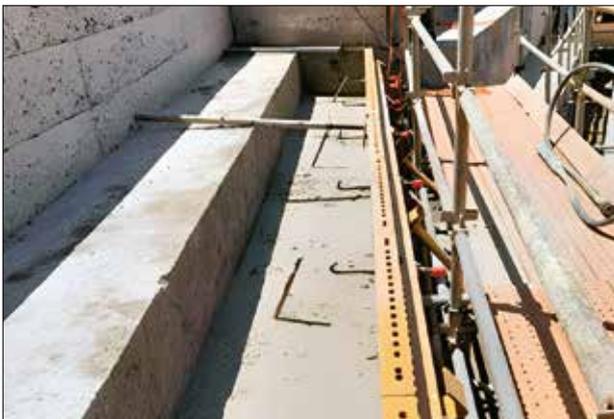
FIGURA 19

CONCRETAGEM DA PRIMEIRA CAMADA DO BLOCO BME-02

Foi realizada a primeira concretagem, mediante liberação do contratante nos blocos BME-02 e BME-03 (Figura 19).

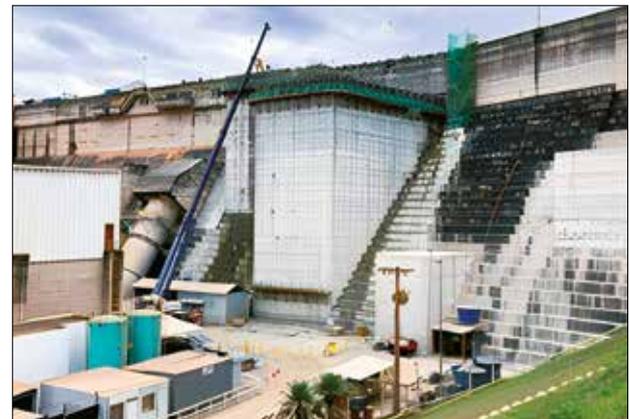
FIGURA 20

SISTEMA DE FORMAS TREPANTES

As fôrmas e sistemas de ancoragem foram dimensionadas para suportar a pressão resultante do lançamento e vibração do concreto, estando rigidamente fixadas na posição correta e ser suficientemente estanques para impedir a perda de argamassa (Figuras 20 e 21).

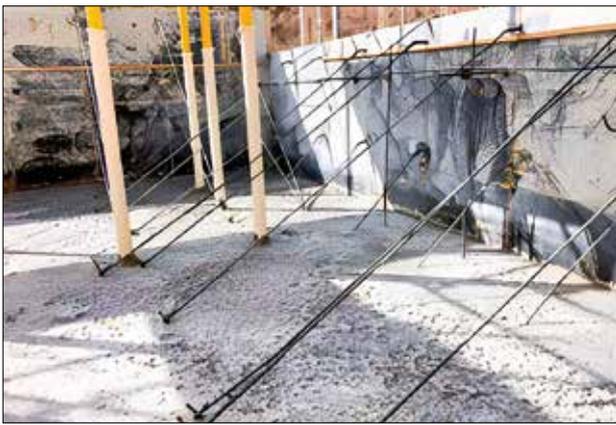
FIGURA 21

SISTEMA DE TIRANTES INTERNOS – FORMA

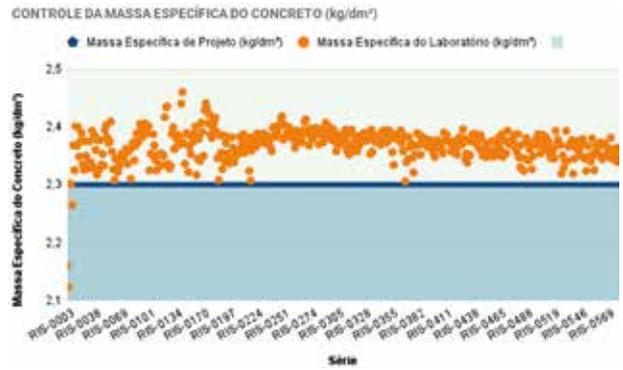
FIGURA 22

CONTROLE DA MASSA ESPECÍFICA DO CONCRETO

trolado aos 90 dias de idade. Também foi definido pela projetista a massa específica do concreto mínima de 23 kN/m³ (-2.300 kg/m³) de acordo com os requisitos de estabilidade da estrutura para reforço do barramento.

Além do controle sistemático do abatimento *slump* e da determinação da resistência à compressão axial, também foi dada especial atenção para o controle da massa específica (Figura 22) e o monitoramento das temperaturas ambiente e do concreto no estado fresco (Figura 23).

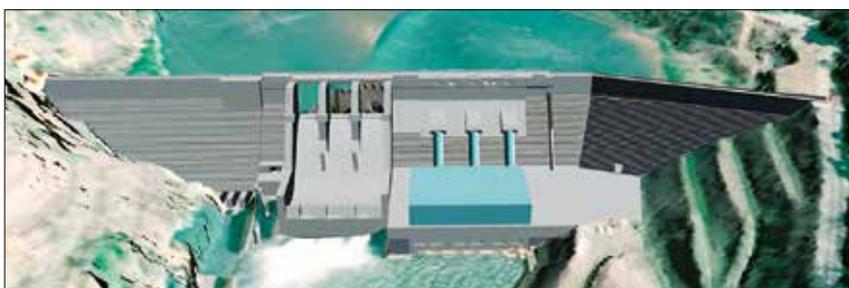
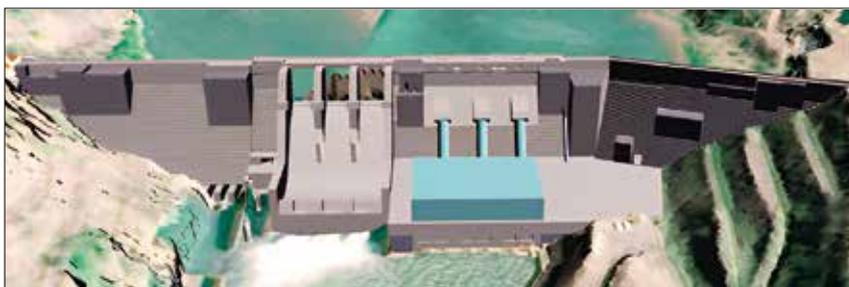
MODELAGEM UTILIZANDO TECNOLOGIA BIM

Inicialmente foi feita a confecção do projeto em 3D. O software utilizado foi o programa REVIT da empresa Autodesk, com ele foi possível verificar a visão inicial da estrutura da barragem Figuras 26, 27 e 28.

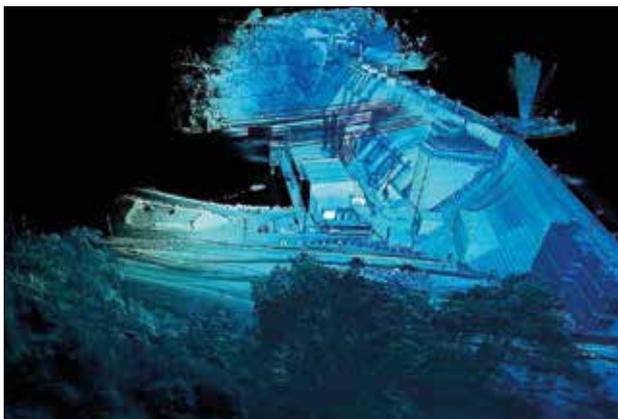
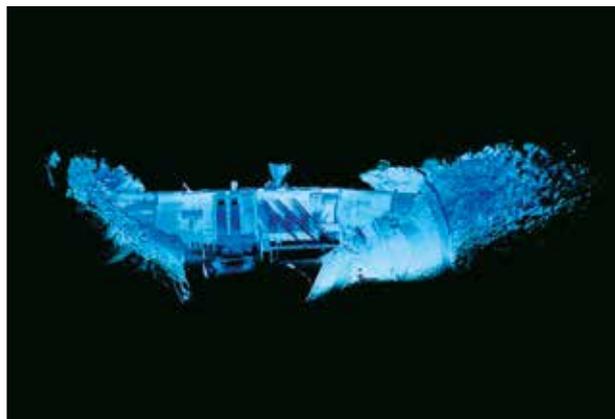
NUVENS DE PONTOS

O acompanhamento das concretagens da barragem foi realizado pelo Laser Scanner Hovermap que coleta até 600 mil pontos por segundos com precisão milimétrica.

Esse sistema é baseado em SLAM permitindo com que o laser se localize e mapeie de forma simultânea, resultando em um escaneamento contínuo e em movimento (Figuras 30 e 31).

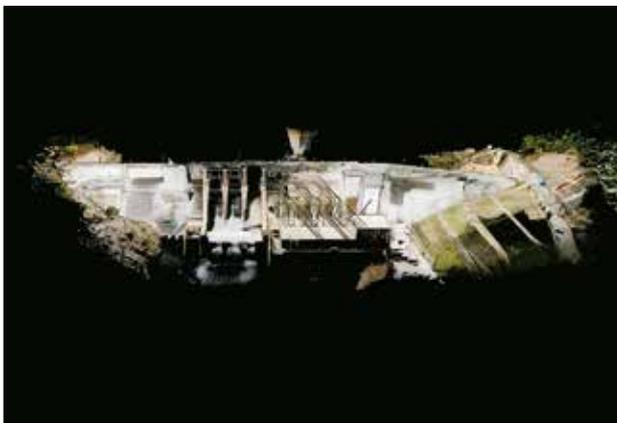
FIGURA 32

NUVENS DE PONTOS

Como acessório foi utilizado uma Câmera GoPro Hero 9 Black acoplada ao laser, com a finalidade de colorizar a nuvem de pontos, gerando assim uma nuvem de pontos densa e colorizada. (Figura 32).

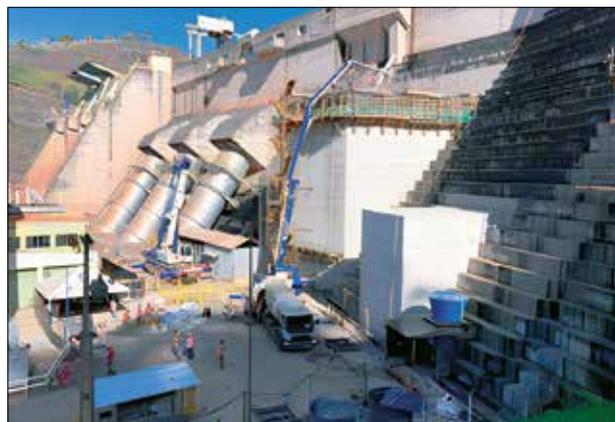
FIGURA 33

BLOCO COM FORMA TREPANTE

a execução da obra é o Sistema Trepante. O princípio básico do SISTEMA TREPANTE consiste na reutilização da forma na próxima etapa de concretagem, apoiando-se na

ancoragem prevista na camada executada anteriormente (Figura 33).

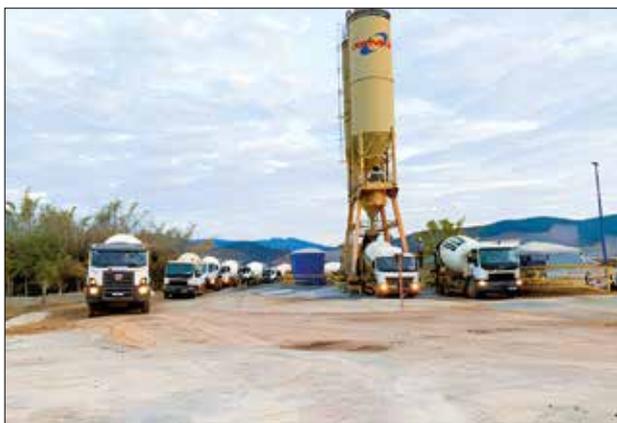
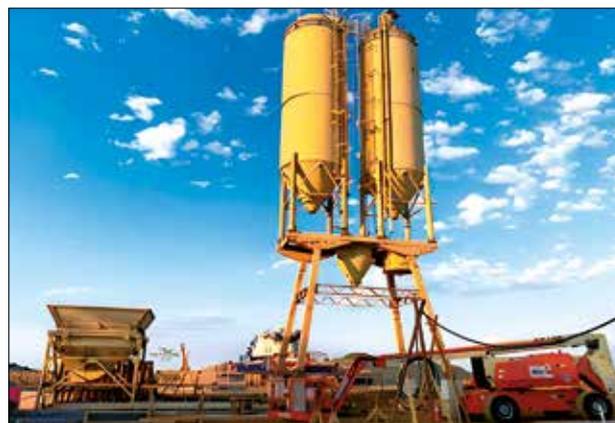
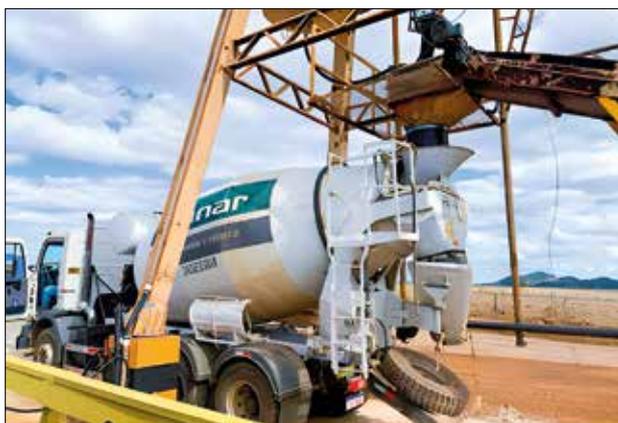
CENTRAL DE CONCRETAGEM DA CONSTRUTORA GMAIA

teira mais próxima, foi construída uma central de concreto em ponto estratégico para atender a demanda de volume do reforço (Figuras 34, 35 e 36).

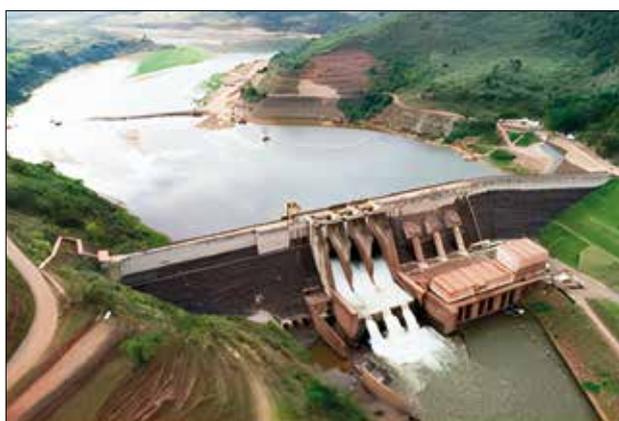
FIGURA 38

ANTES DO REFORÇO

As análises de estabilidade do barramento, para atender aos fatores de segurança considerados, resultaram em aumento de seção transversal de 12 (doze) blocos, condicionando aproximadamente 19,6 mil m³ de concreto adicionais, com peso específico mínimo de 2,3 ton/m³ (Figuras 38 e 39).

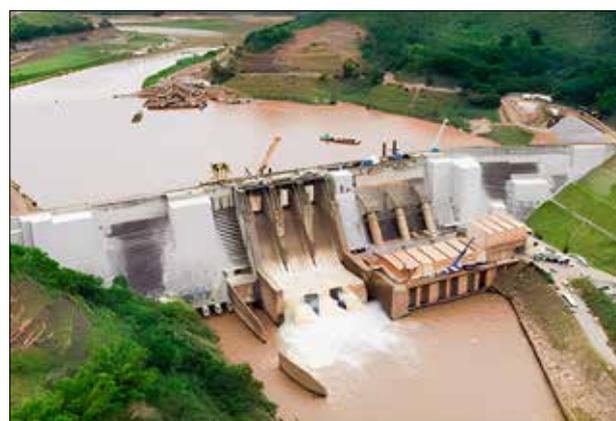
FIGURA 39

APÓS REFORÇO
