50 anos da Ponte Rio-Niterói

CARLOS HENRIQUE PAIVA SIQUEIRA - DIRETOR | RIOCON - CONSULTORIA E ENGENHARIA

A PONTE RIO-NITERÓI, EM 4 DE MARÇO DE 2024, COMPLETOU 50 ANOS. O PRESENTE ARTIGO FAZ UM BREVE RELATO SOBRE O PROJETO, A CONSTRUÇÃO, A INSPEÇÃO E A MANUTENÇÃO DA PONTE, COM DESTAQUE PARA A TROCA DO PAVIMENTO DO VÃO CENTRAL.

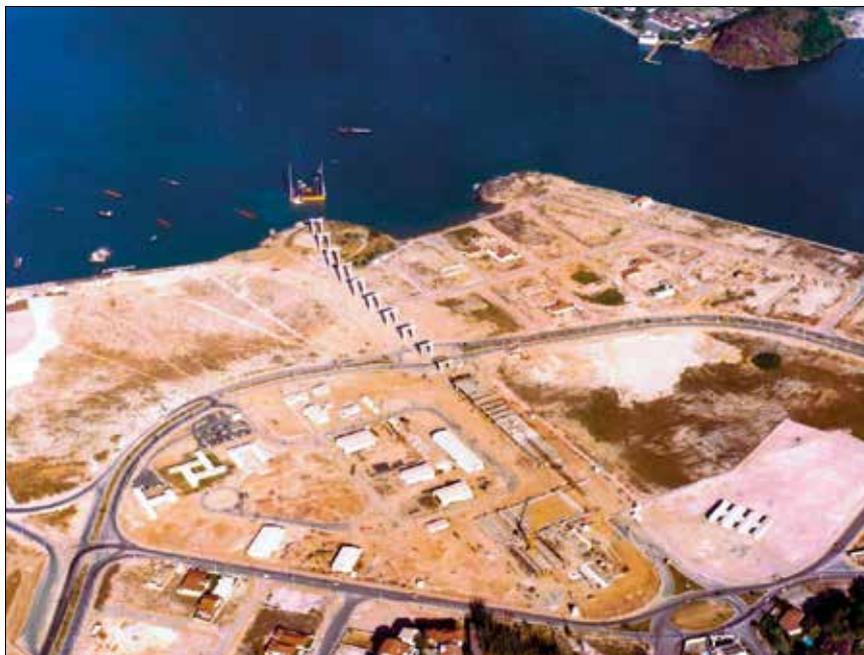
FIGURA 2

CONSTRUÇÃO DO ACESSO NITERÓI EM FASE INCIPIENTE, NOTANDO-SE, AO FUNDO, UMA ILHA FLUTUANTE PARA DESENVOLVIMENTO DAS FUNDAÇÕES DO TRECHO SOBRE O MAR

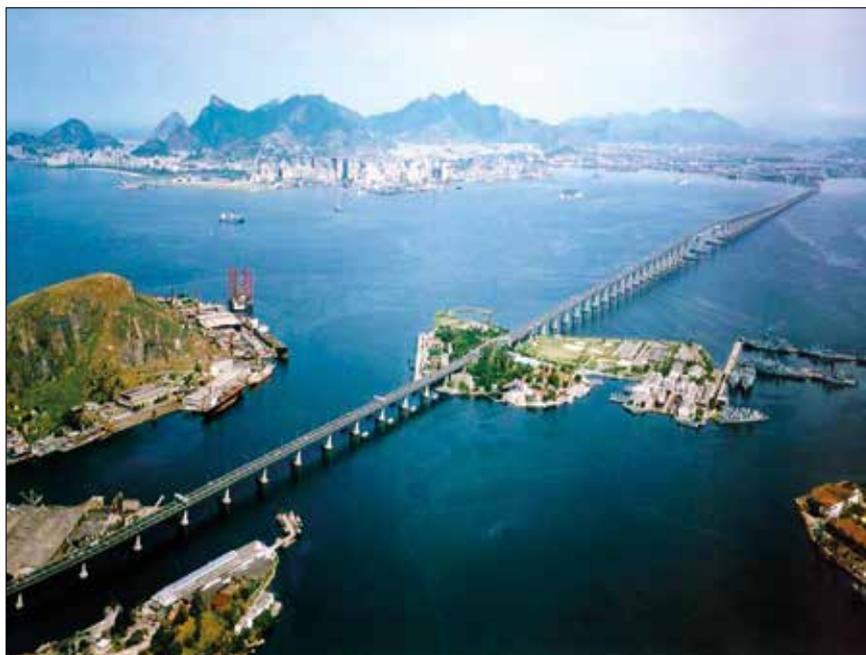
FIGURA 4

O ESPLendor DA PONTE RIO-NITERÓI, OBSERVANDO-SE EM PRIMEIRO PLANO O TRECHO SOBRE A ILHA DO MOCANGUÊ GRANDE

- ▶ Extensão: 14,00 km, entre os seus extremos mais afastados (Figura 4),
- ▶ Vão central: 848,0 m, em estruturas metálicas,
- ▶ Aço importado do Reino Unido: 13.155 t,
- ▶ Aparelhos de apoio elastoméricos fretados: 3.200 unidades,
- ▶ Juntas de dilatação: 4.500,00 m,

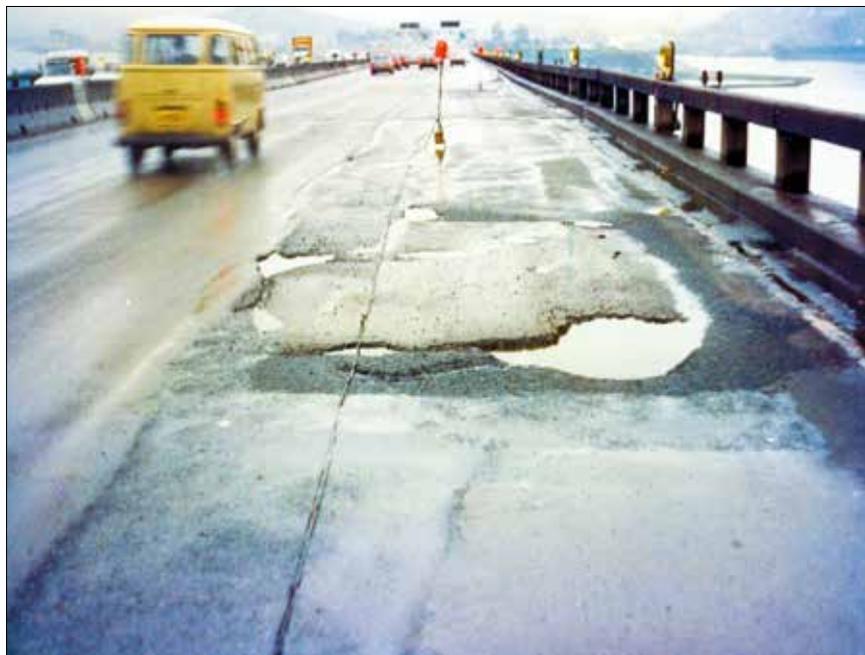
FIGURA 5

TRECHO DO PAVIMENTO DO VÃO CENTRAL NO QUAL A CAPA ASFÁLTICA-EPOXÍDICA SE DESPRENDEU, NOS IDOS ANOS 1980

Desde a época construtiva, a pavimentação em asfalto-epóxi do tabuleiro metálico do vão central sempre constituiu-se em um problema, primeiramente intrínseco, dado ao fato de essa tecnologia não ter sido transferida para os técnicos brasileiros, por impedimento da empresa norte-americana aplicadora do processo e, posteriormente, com a sequer sofrível qualidade de rodagem durante e após períodos chuvosos, quando o escorregamento da capa asfáltica-epóxica provocava o

desprendimento desse material da mesa superior dos caixões metálicos deixando grandes áreas sem capeamento, e outras com o material amontoado, ambas provocando sérios acidentes com o transitar dos veículos (Figura 5).

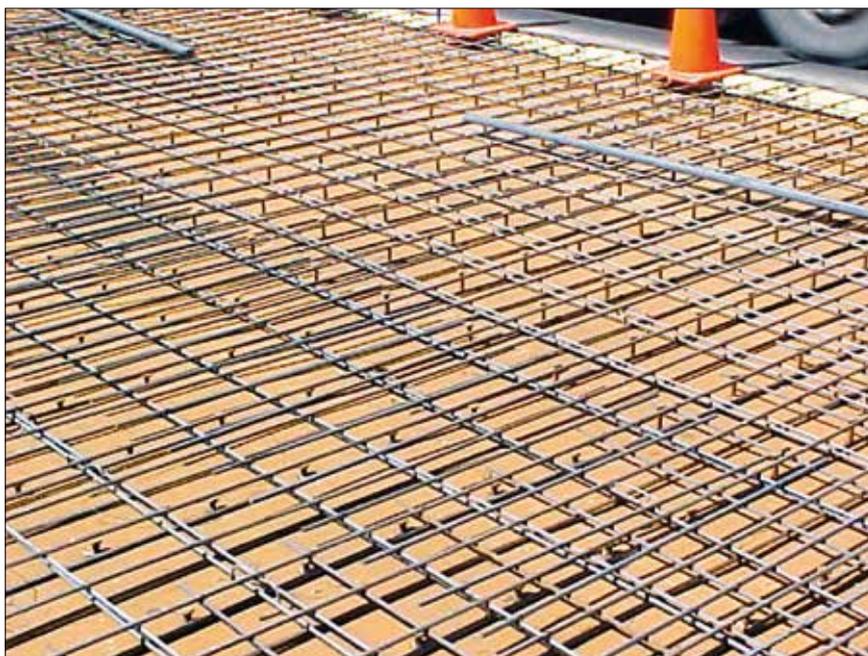
FIGURA 6

DUAS CAMADAS DE ARMAÇÃO DO NOVO PAVIMENTO

O concreto do pavimento foi executado sobre duas camadas de aço (Figura 6), e preencheu os requisitos de um concreto de alto desempenho (Figura 7), com a utilização de aditivos superplastificantes, para atender a um f_{ck} de 60 MPa, exigindo-se 30 MPa em 30 horas. A resistência à tração deveria ser 6,5 MPa, mas com 30 horas deveria atingir 3,5 MPa.

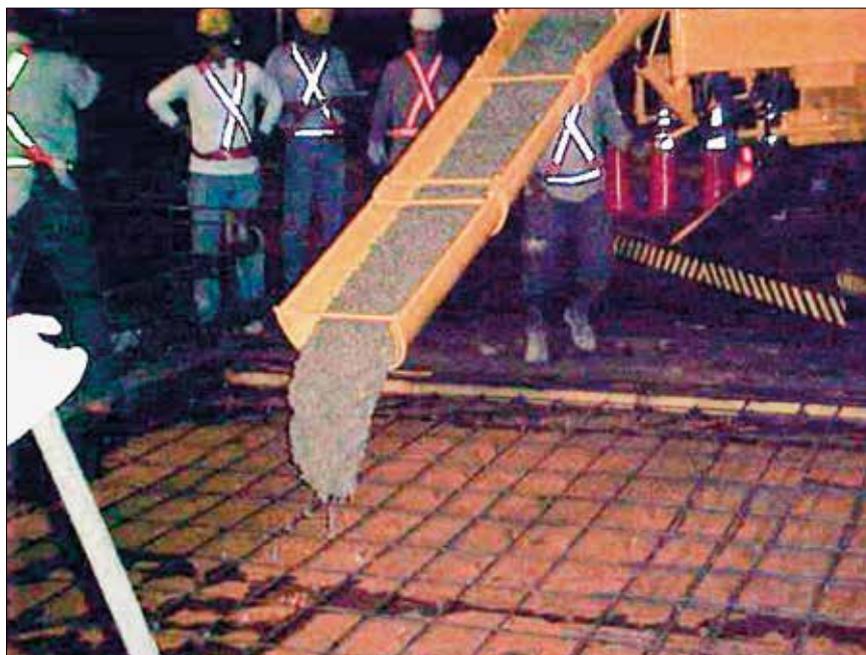
FIGURA 7

LANÇAMENTO DE CONCRETO DE AUTO-DESEMPENHO NA CONSTRUÇÃO DO PAVIMENTO RÍGIDO DO VÃO CENTRAL

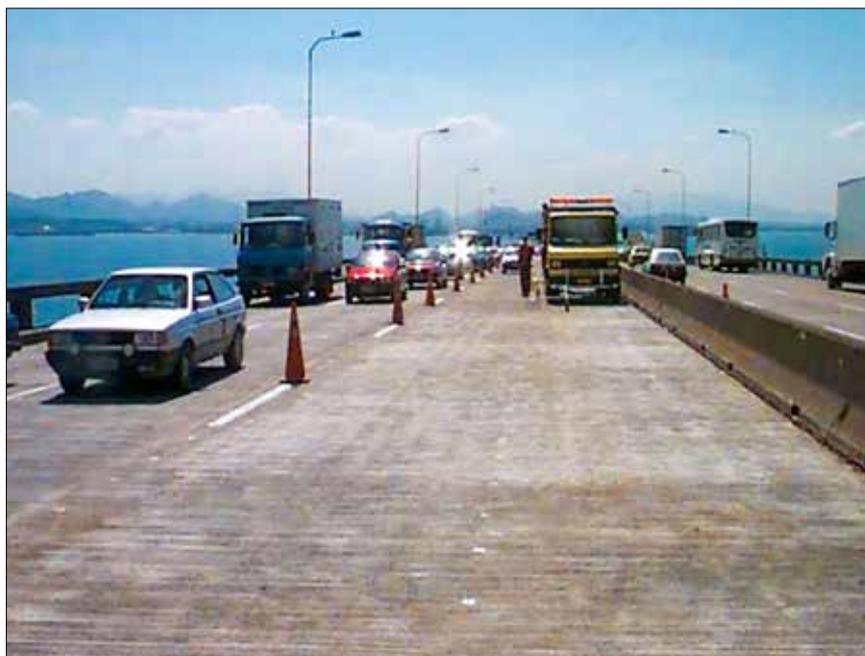
FIGURA 8

ESTADO ATUAL DO PAVIMENTO DE CONCRETO DA PONTE RIO-NITERÓI

A nova pavimentação em concreto sobre os vãos metálicos é, em verdade, uma laje armada em duas direções, com duas camadas de armação, solidária à mesa superior das vigas por "studs bolts". Esse pavimento, assim aplicado, alterou as condições estruturais da chapa metálica, à medida que agora se tem uma laje com estrutura mista (Figuras 8 e 9).

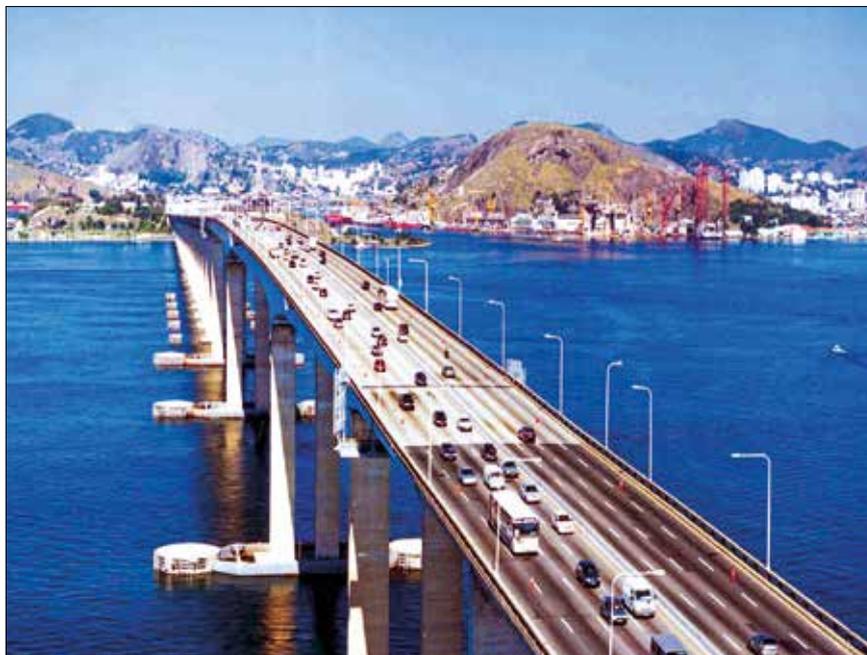
FIGURA 9
PAVIMENTAÇÃO EM CONCRETO DOS VÃOS METÁLICOS, EM COLORAÇÃO MAIS CLARA

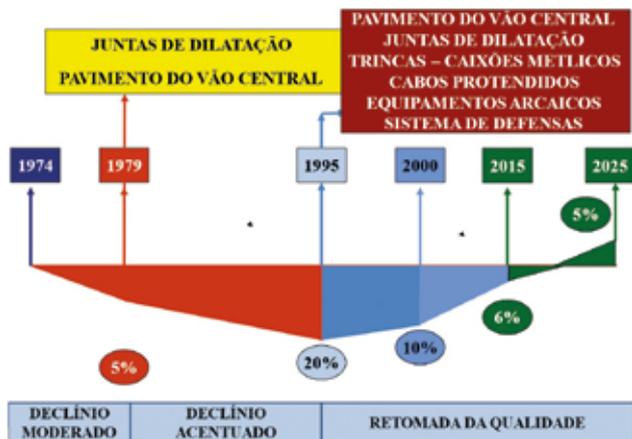
“SAÚDE” DA PONTE ANTES E APÓS A CONCESSÃO

FIGURA 10
ESQUEMA DO HISTÓRICO DO DESEMPENHO DA PONTE RIO-NITERÓI

De forma simplória, uma vez que avaliações desta natureza envolvem profundos estudos probabilísticos, mas apenas para ilustrar a vida pregressa da Ponte Rio-Niterói antes e após o advento da concessão, é exibido o gráfico da Figura 10, onde pode ser notado o quanto ela declinou ao estar diretamente mantida por empresas privadas contratadas pelo Poder Público, e a metamorfose após ser gerida por meio de concessão.
