# Carlos Henrique Siqueira

Nesta entrevista, ele nomeia os engenheiros responsáveis pela obra, comenta sobre as novas tecnologias usadas na sua construção, explica as razões para a adoção das soluções estruturais e não se furta a comentar o acidente fatal no teste de carga dos tubulões e a avaliar a intervenção governamental na gestão da obra.

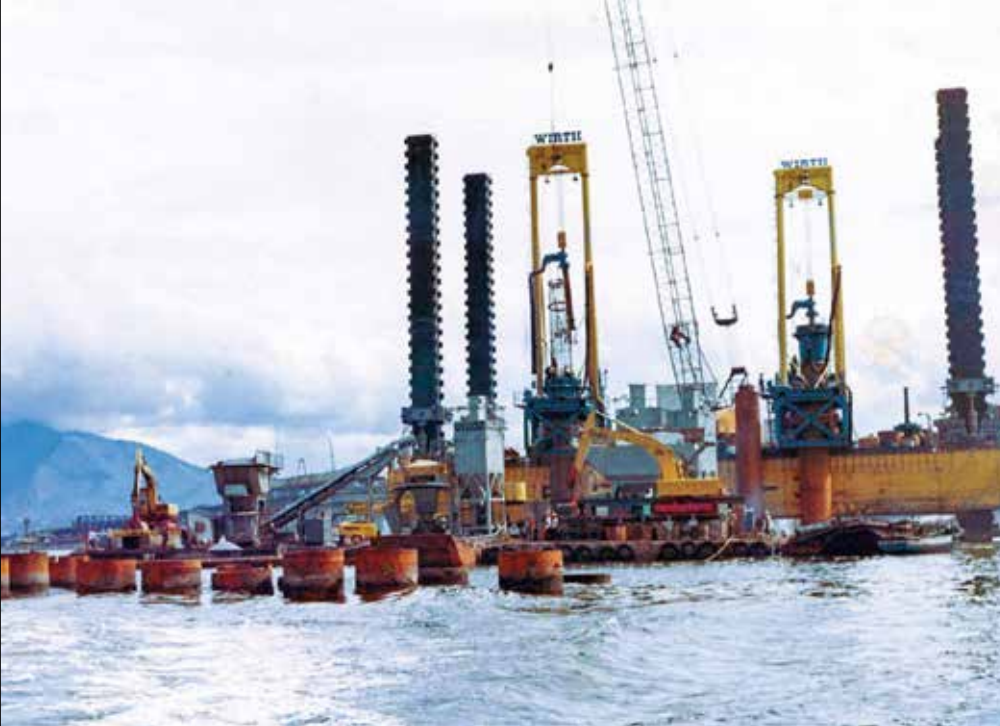
Conjunto Ilha Flutuante e Equipamento Entubador e Perfurador, atuando na construção de tubulões tipo *Bade-Wirth*

Dentre o elenco de problemas ocorrido com a atuação do Consórcio CCRN, talvez o determinante em seu afastamento da obra esteja relacionado com as fundações. Logo após a concorrência em que foi declarado vencedor, esse Consórcio sugeriu a mudança do projeto de fundações, alegando a impossibilidade de obtenção dos equipamentos necessários ao posicionamento dos tubulões, face ao exíguo tempo por ele indicado no cronograma físico da obra. Posteriormente, o CCRN não conseguia, após várias tentativas, que os martelos vibratórios cravassem as camisas metálicas, tudo isso em atendimento ao próprio projeto por ele sugerido. Esse processo executivo exibiu-se inconveniente e até mesmo impraticável, sob várias ópticas, mas fundamentalmente por conta de que era impossível cravar as camisas metálicas em solo resistente sem prévia escavação, o que tornava embaraçosa a sequência executiva. Com a retirada do Consórcio CCRN e o ingresso do novo Consórcio CCGL, logo foi proposta a execução desses tubulões em concreto armado, mediante concretagem submersa, assentes em rocha pouco decomposta, sem alargamento de base e executados com equipamentos Bade-Wirth. Destaca-se que, pela primeira vez no Brasil, foi usado esse processo, na construção da Ponte Rio-Niterói. No procedimento Bade-Wirth, a escavadora

Wirth desempenha o seu papel mediante broca rotativa desagregadora, ao que a entubadora Bade crava um tubo de aço aberto na rocha, com 2,20 m de diâmetro, para posterior colocação da camisa metálica de 1,80 m, que serviu de fôrma perdida. O espaço compreendido entre a camisa metálica do tubulão e o terreno era preenchido com areia. A camisa metálica que serve de fôrma para a concretagem submersa dos tubulões foi considerada como elemento resistente a partir de 5,00 m abaixo do nível do terreno não sujeito à corrosão.

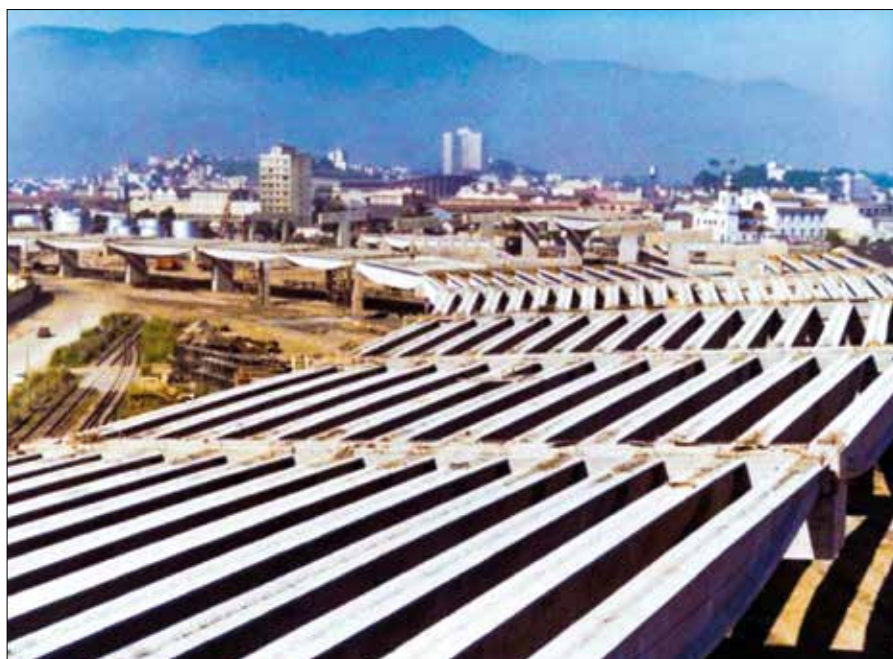
Vigas “barrigudas ou barriga de peixe” compondo a superestrutura do Acesso Rio de Janeiro

| **CARLOS HENRIQUE SIQUEIRA** | As lajes dos Acessos Rio de Janeiro e Niterói estão assentes em longarinas pré-moldadas e protendidas conhecidas popularmente por “barrigas de peixe” ou “barrigudas”, sem transversinas intermediárias, mas tão apenas nas cabeças das vigas, nos apoios. Existem 3 tipos de longarinas “barrigudas”, a saber: tipo A, com comprimento oscilando entre 15,50 m e 23,45 m; tipo B, variando entre 27,50 m e 36,40 m; e tipo C, de 36,90 a 55,84 m. A escolha do tipo a ser usado era função do vão a vencer e, em alguns casos, também do gabarito a ser deixado livre abaixo da parte mais inferior da viga. Além de formarem um bom partido estético, elas carregam

como pontos positivos o fato de toda a cablagem ser ancorada nas extremidades, protensão completa no canteiro de fabricação, menor peso para transporte e menor consumo de concreto, tensão de compressão uniforme na extremidade da viga e resistência à flexão constante ao longo do vão.

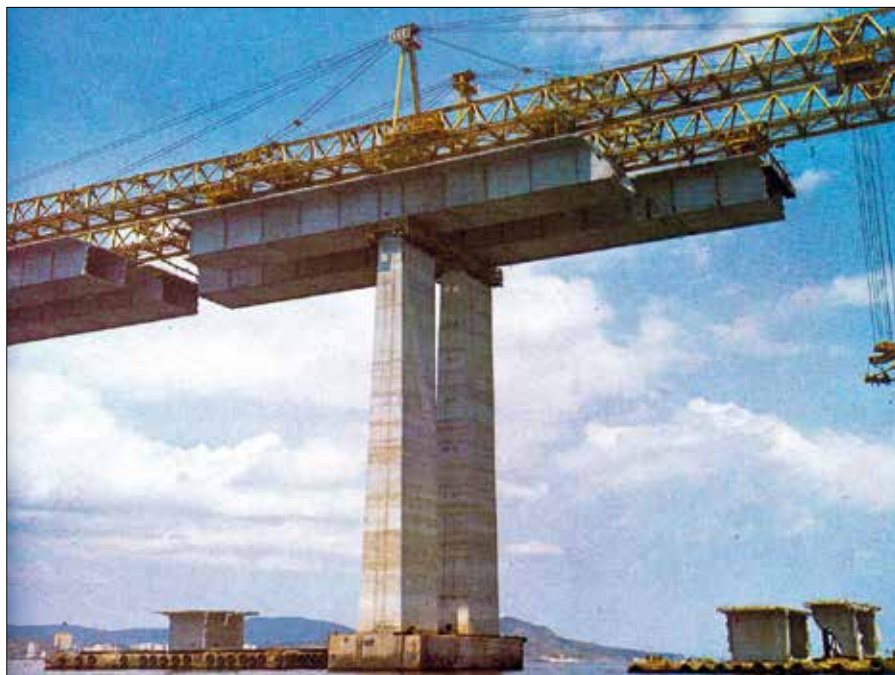
Montagem de aduelas pelo processo dos balanços sucessivos no Trecho sobre o Mar

No caso da Ponte Rio-Niterói, cada “*fleau*” (término da montagem de 16 aduelas em cada caixão de concreto da ponte, que formava um vão entre pilares), contempla 21 cabos negativos em cada banzo superior da alma e 7 cabos positivos no banzo inferior. Ao todo, portanto, são 56 cabos protendidos longitudinais em cada *fleau*.

Ainda há que ser levado em conta as barras Macalloy, que se encontram no interior de cada aduela, instaladas durante o processo de produção em série, e que serviam para combater os esforços cortantes. No sentido transversal, as aduelas também são protendidas, com cabos espaçados em 0,96 cm.

O processo em balanço sucessivo da montagem das aduelas mostrou-se extremamente prático e permitiu avançar bastante a construção da ponte, no que tange à superestrutura do Trecho sobre o Mar. Todo o processo fazendo uso da armadura ativa foi executado pela Freyssinet.
