# O impacto da utilização de bactérias na regeneração de pavimentos de concreto

**JÉSSICA W. S. DO NASCIMENTO** – Eng.ª M.Sc. – <https://orcid.org/0000-0002-1077-7142> ([jessica.souza@acad.ufsm.br](mailto:jessica.souza@acad.ufsm.br));  
**SABIANA G. M. DOS SANTOS** – Eng.ª M.Sc. – <https://orcid.org/0000-0001-5377-2838> | UFSM  
**ALLEFY T. SAMPAIO** – Eng. M.Sc. – <https://orcid.org/0000-0001-8554-0839> | UPE

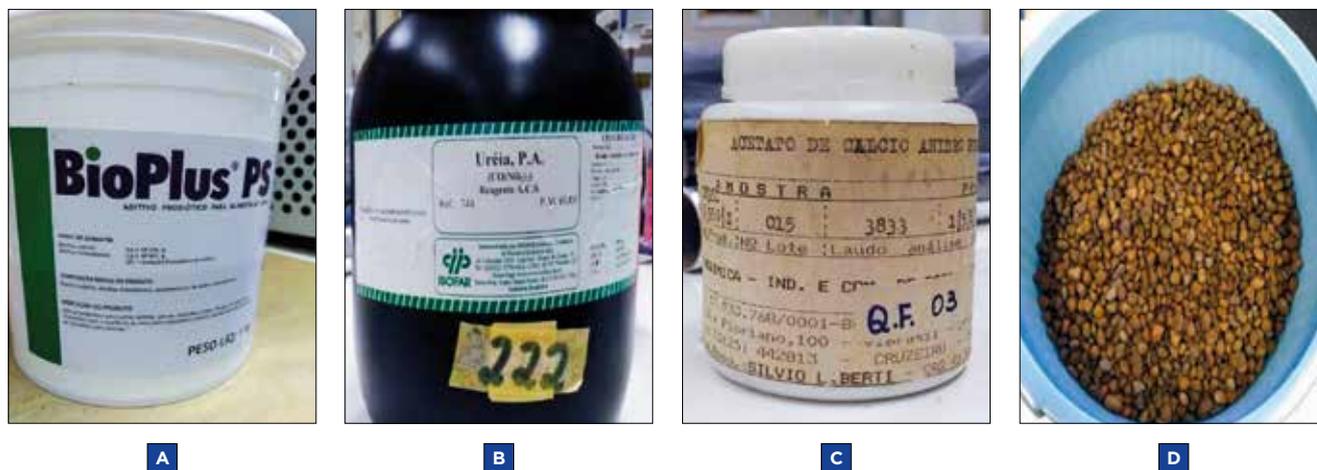
## FIGURA 1

(A) PROBIÓTICO; (B) REAGENTE UREIA; (C) REAGENTE ACETATO; (D) ARGILA EXPANDIDA

térias do gênero *Bacillus subtilis* e *Bacillus licheniformis* (Figura 1-a), 10 g de ureia (Figura 1-b) e 10 g de acetato de cálcio (Figura 1-c), além de partículas de argila expandida de 6 a 15 mm (Figura 1-d). Também foram impregnadas partículas de vermiculita superfina de 0,4 mm, utilizando as mesmas quantidades de probiótico e nutrientes citadas acima.

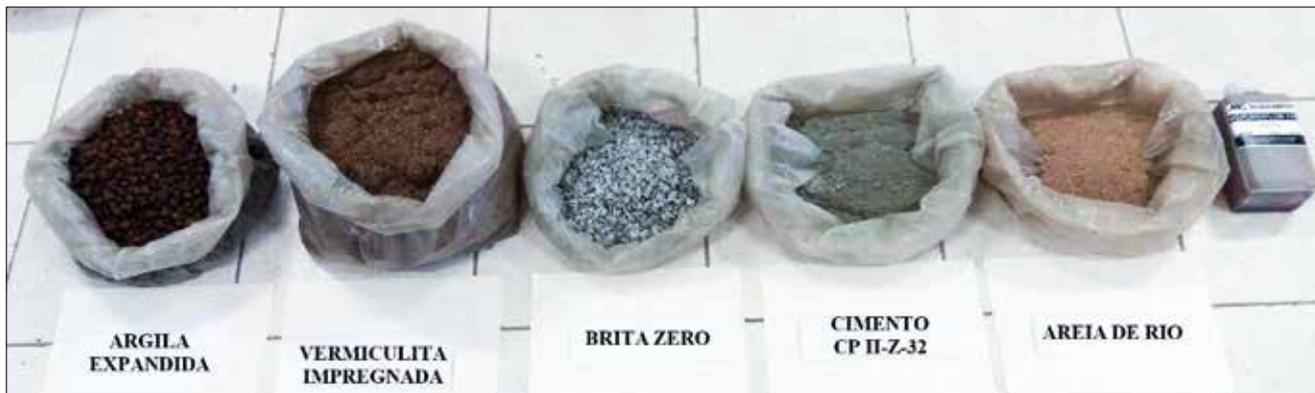
## FIGURA 2

MATERIAIS COMPONENTES DO TRAÇO DE CONCRETO

Os corpos de prova foram moldados com cimento Portland CP II-Z-32, agregado miúdo do tipo areia média natural de leito de rio, micaxisto ou seixo granulado, vermiculita, água potável fornecida pela companhia distribuidora da região, 50% do agregado grão modificado com partículas de argila expandida (relação a/c igual a 0,5), com diâmetro máximo de 15 mm e 3% de superplastificante em relação à massa de cimento (Figura 2). Fazendo uma pequena ressalva que o ensaio de granulometria dos agregados não foi realizado, uma vez que não foram utilizados diferentes tamanhos máximos nominais característicos.

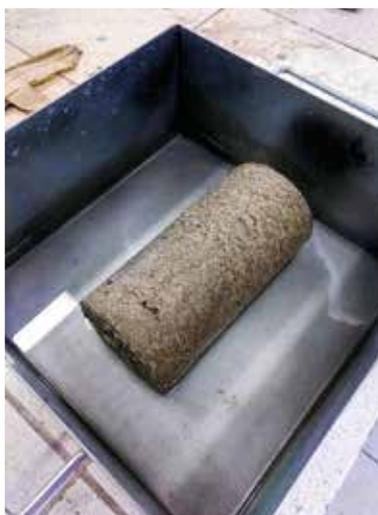
### FIGURA 3

IMERSÃO DO CORPO DE PROVA IMPREGNADO EM UMA SOLUÇÃO BACTERIANA

Aos 21 dias, não foi possível observar a ação das bactérias sobre as fissuras. Por esse motivo, determinou-se que uma amostra impregnada seria parcialmente imersa em uma solução bacteriana para otimizar o processo de cicatrização. É importante salientar, no entanto, que esse fenômeno não seria mais uma autocicatrização e, sim, uma espécie de recuperação da amostra. Desse modo, a composição da solução escolhida foi água, 5 g/L de bactérias, 2,5 g/L de ureia e 1,25 g/L de acetato de cálcio. A amostra parcialmente imersa na solução pode ser visualizada na Figura 3.

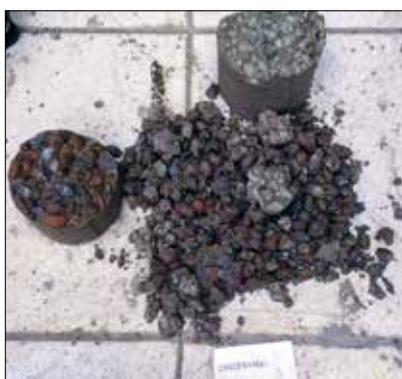
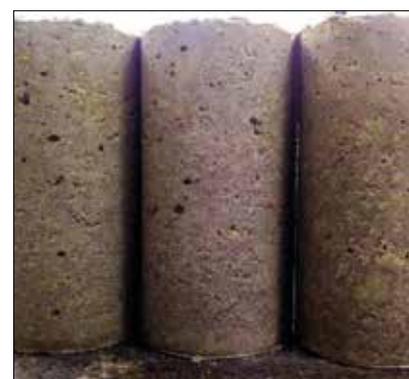
### FIGURA 4

(A) DESMOLDAGEM DO CORPO DE PROVA; (B) CPs IMPREGNADOS DE BACTÉRIAS

após a concretagem. No entanto, um dos espécimes de bioconcreto se desintegrou durante o processo de desmoldagem. Este fato pode ter ocorrido devido à inserção de grandes quantidades de superplastificante na mistura (Figura 4-a). Assim, o estado do corpo de prova indicou que as partículas de argila expandida estavam concentradas na parte superior da amostra e a coesão na região central estava seriamente comprometida (Figura 4-b).

Além do mais, a concentração de partículas de argila expandida em uma das extremidades indicou que não houve saturação das mesmas e, portanto, flutuaram para a região superior do corpo de prova. Por esse motivo, apenas os corpos de prova de controle foram desmoldados em 24 horas e as amostras impregnadas restantes em 7 dias.

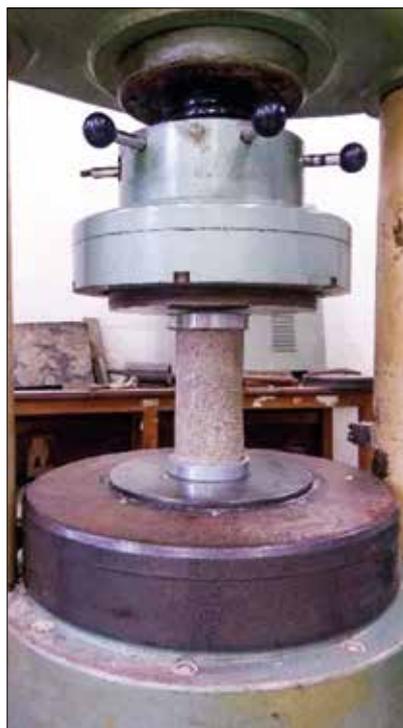
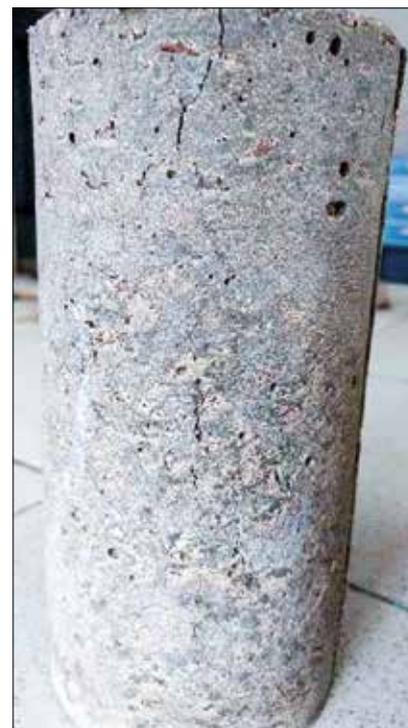
## FIGURA 5

(A) INDUÇÃO EM UMA AMOSTRA DE CONTROLE; (B) AMOSTRA DE CONTROLE

Um dos corpos de prova de controle foi submetido a um ensaio de compressão até o ponto imediatamente anterior à ruptura. O intuito era verificar se seria possível utilizar a prensa hidráulica do laboratório de materiais de construção do IFAM para induzir fissuras nas amostras com segurança (Figura 5-a). Quando foi verificado que as amostras haviam atingido o ponto de ruptura, o carregamento foi removido e foi efetuada uma verificação visual da superfície da amostra, além de realizar o mesmo teste em uma das amostras de bioconcreto (Figura 5-b).

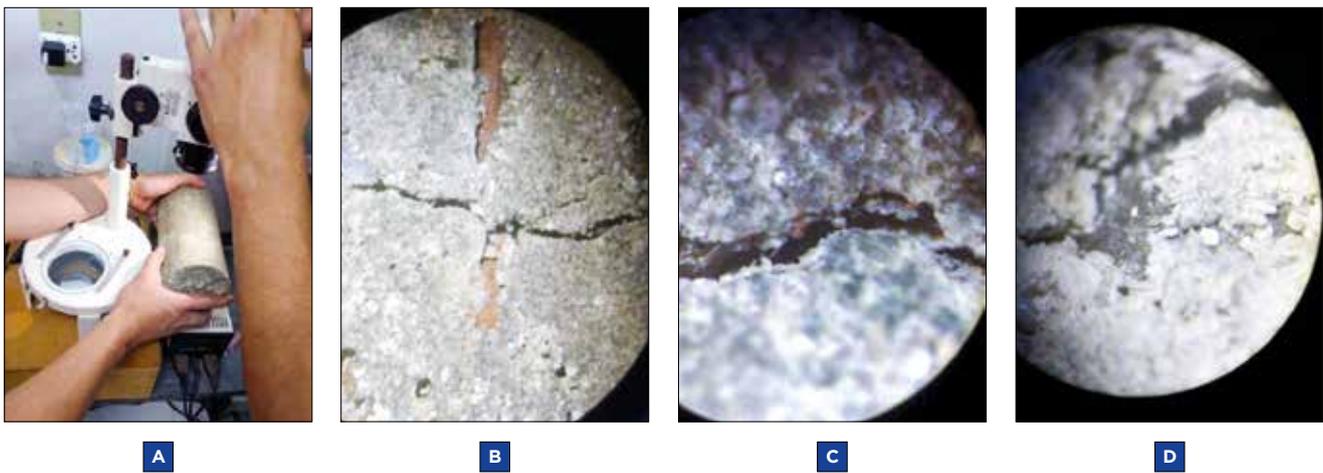
## FIGURA 6

(A) INSPEÇÃO NO MICROSCÓPIO; (B) FISSURA IMPREGNADA; (C) FISSURA NÃO IMPREGNADA; (D) SUPERFÍCIE DA AMOSTRA

microscópio, como pode ser visualizado na Figura 6-a e as fissuras dos corpos de prova impregnados e de controle podem ser vistas nas Figuras 6-b a 6-d. Foi possível verificar o fechamento das fissuras, semelhante ao trabalho realizado por [12].

Desse modo, ficou nítido que as amostras de bioconcreto apresentam um melhor acabamento do que as amostras de controle. Este fato pode ser explicado pelo confinamento por mais de 48 horas adicionais, o que provavelmente comprimiu as

partículas de concreto e reduziu a quantidade de porosidade superficial.
