Avaliação da autocicatrização de fissura **em concreto com aditivo autocicatrizante**

RESUMO

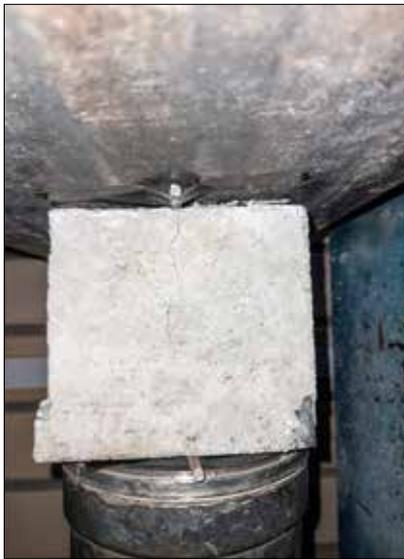
A

FISSURAÇÃO (A); MEDIÇÃO DA ABERTURA DA FISSURA (B);
AMOSTRAS FISSURADAS (C)

recorrente em estruturas reais e ocorre nas idades iniciais do concreto. Para isso as amostras foram colocadas em carga lenta de compressão na prensa Fortest, de forma manual, objetivando-se atingir 80 a 90% da carga de ruptura da idade, apoiadas sobre barras de ferro de 5 mm de diâmetro no seu eixo central, tanto na parte superior quanto inferior, de forma alinhada, para direcionar a fissura no meio da amostra (Figura 1 a).

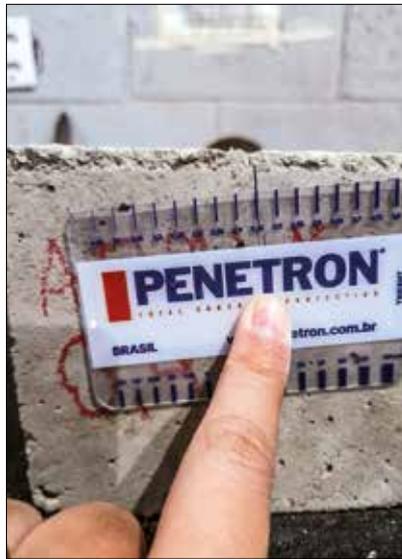
B

Posteriormente, foram verificadas as aberturas superficiais das fissuras com utilização de fissurômetro (Figura 1 b), para que não ultrapassassem 0,5 mm, sendo este o limite de colmatagem de fissuras pelo aditivo. As aberturas obtidas nas amostras com aditivo autocicatrizante foram 0,2 e 0,45 mm e nas amostras sem o aditivo também foram 0,2 e 0,45 mm, para possibilitar a análise compa-

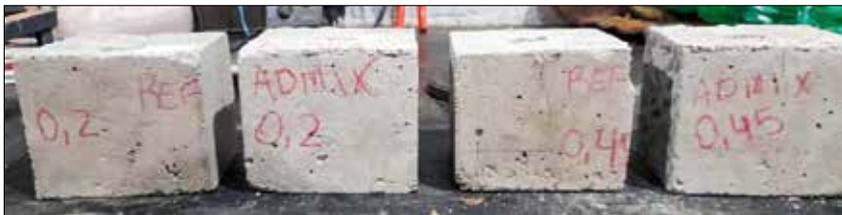
C

rativa entre as amostras (Figura 1 c). As demais amostras quebraram durante o carregamento, ou apresentaram diferentes aberturas de fissura e, neste caso, foram descartadas.

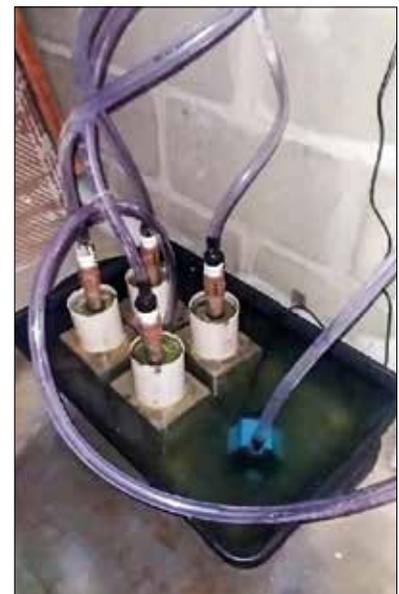
FIGURA 2

Durante 56 dias estas mangueiras permaneceram conectadas entre si, com sistema de bombeamento (Figura 2), mantendo fluxo contínuo no circuito, a fim de ativar o autocicatrizante, pois nas idades iniciais, antes dos cristais insolúveis estarem formados nos poros e fissuras das amostras, a saída de água pelas

amostras ocorre de forma instantânea, pois os caminhos de passagem da água ainda não foram preenchidos pelo crescimento dos cristais do aditivo.

ATIVAÇÃO DO AUTOCICATRIZANTE
COM ÁGUA

Foi possível verificar, que no início da carga de ativação, aos 2 dias de idade, houve um volume de água expressivo passando por todas as amostras, fazendo-se necessário o uso de bomba hidráulica e, ao longo da ativação do autocicatrizante durante os 56 dias de carga d'água com 1 m.c.a, foram gerados cristais insolúveis pela reação com a água pressurizada, que preencheram os poros, capilares e fissuras com abertura menor ou igual a 0,5 mm, reduzindo a vazão de passagem da água pelas amostras tratadas com o aditivo, atingindo a permeabilidade zero.

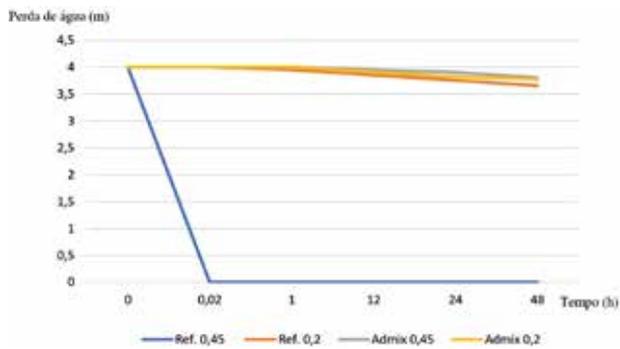
FIGURA 3
FLUXO DE ÁGUA PELAS AMOSTRAS
FONTE: AUTORES (2023)

A fim de verificar a funcionalidade do aditivo autocicatrizante referente à permeabilidade de água pela fissura e pelo maciço, em comparação com o concreto de referência, ou seja, sem aditivo autocicatrizante, foi feito o controle da saída de água pelas amostras fissuradas, após sua ativação durante o período de 56 dias, onde foi mantido carga de água constante com 4 m.c.a. na mangueira. Os resultados estão ilustrados no gráfico da Figura 3.

Na amostra de referência com abertura de fissura 0,45 mm após o enchimento completo dos 4 m de mangueira, essa esvaziou, com toda a água passando ma-

oritariamente pela fissura em 1 minuto e 16 segundos (Figura 3). Já, as demais amostras, de referência com abertura de fissura 0,2 mm; com aditivo autocicatrizante com abertura de fissuras de 0,2 mm; e com aditivo autocicatrizante com abertura de fissuras de 0,45 mm, tiveram uma pequena redução

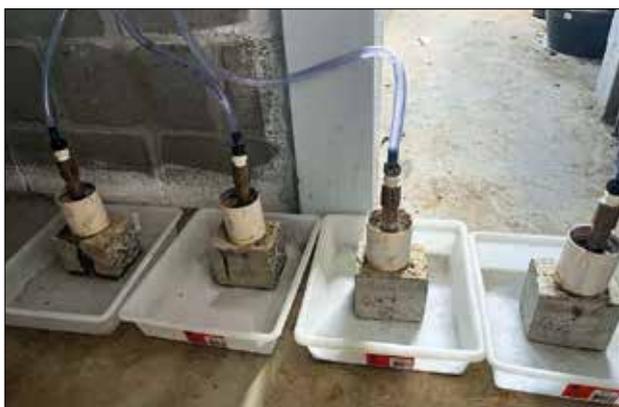
FIGURA 4
AMOSTRAS COM CARGA D'ÁGUA
FONTE: AUTORES (2023)

do nível da água na mangueira ao longo de 2 dias, dado pela evaporação, e as amostras não apresentaram vazamentos pela fissura ou pelo maciço de concreto, conforme a Figura 4.

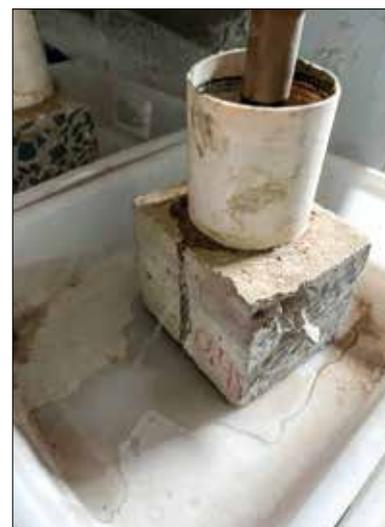
FIGURA 5
VAZAMENTO PELA AMOSTRA DE REFERÊNCIA COM ABERTURA DE FISSURA DE 0,5 MM
FONTE: AUTORES (2023)
