**56**   
**Congresso  
Brasileiro  
DO Concreto**  
NATAL-RN  
**2014**

# Inovação e Tecnologia Aplicada na Execução da Ponte de Laguna

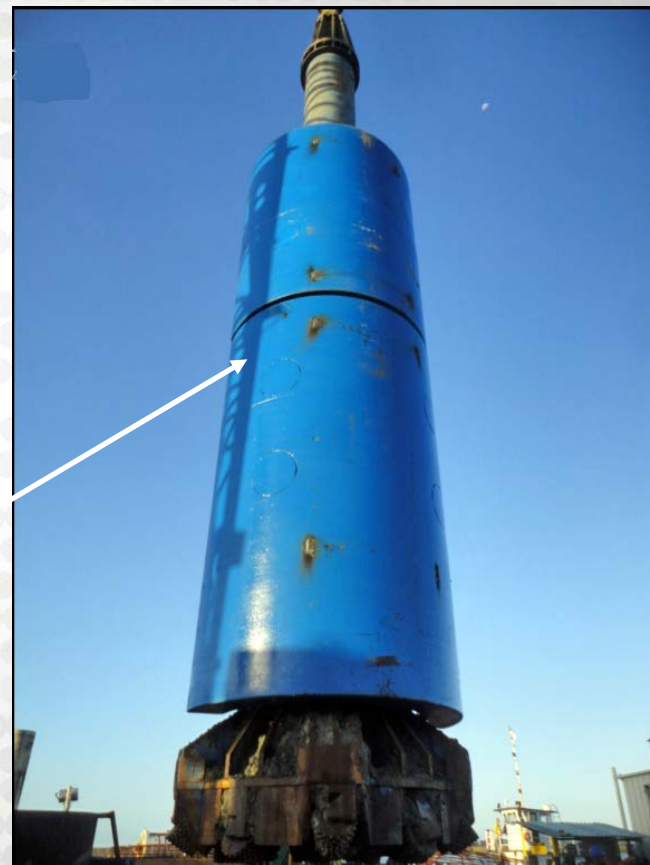
## 1/2 - Execução de “selo” de concreto em escavações instáveis com o emprego de “broca encapsulada”;

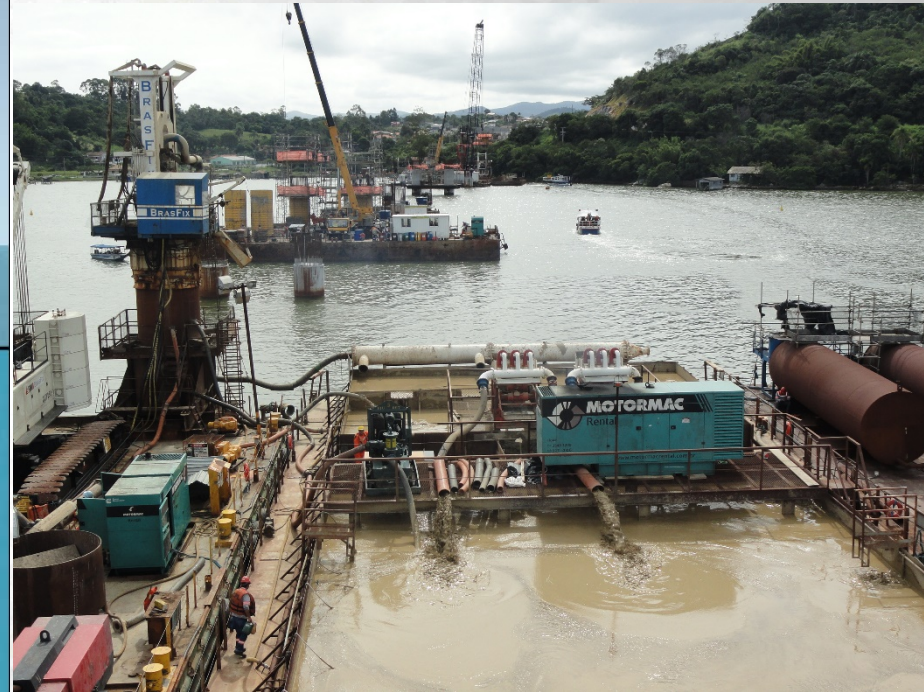
VISTA EM PLANTA

## 2/2 - Escavação com emprego de lama bentonítica.

- 1 Entrada de resíduos da escavação
- 2 Tanque de decantação primário
- 3 Tanque de decantação secundário
- 4 Sistema de limpeza e desarenação da lama
- 5 Caçambas de recolhimento de resíduos sólidos
- 6 Tanque de lama bentonítica beneficiada
- 7 Bombas
- 8 Retorno da lama beneficiada

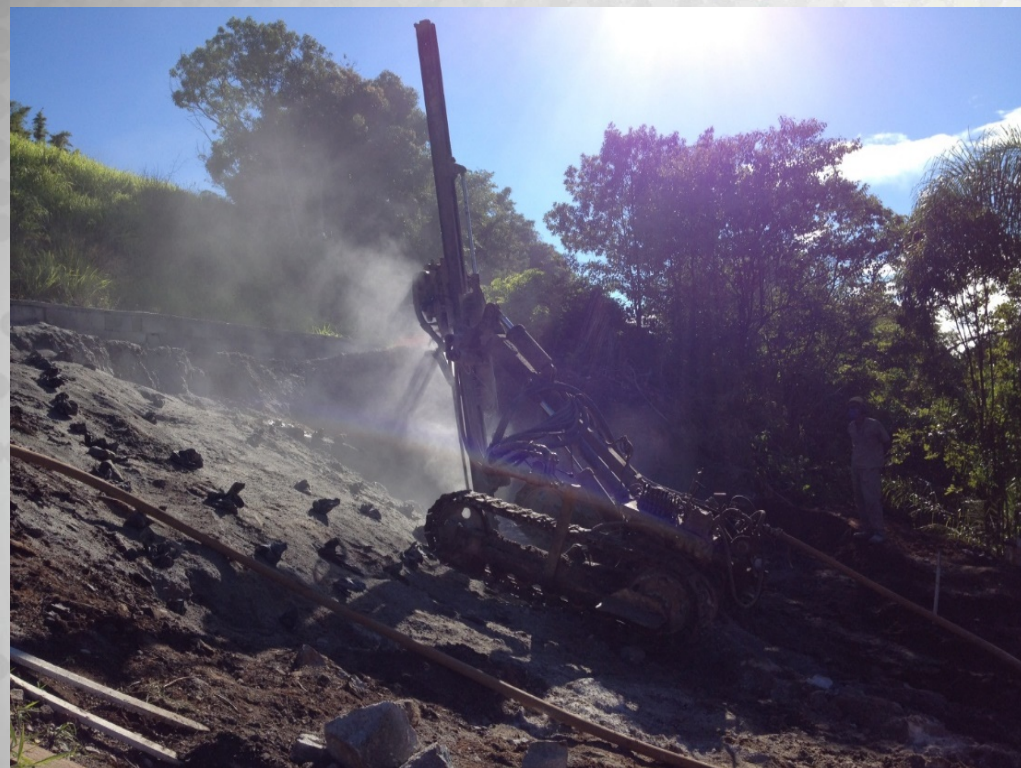
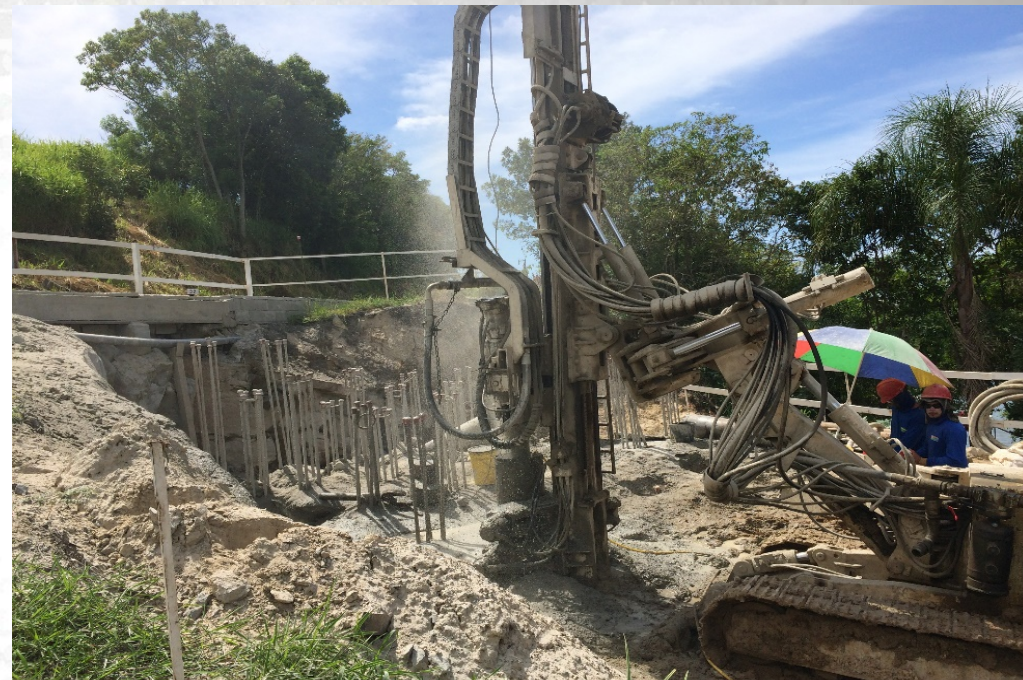
## Infraestrutura – Estaca raiz Ø410mm

1. Posicionamento da camisa metálica
2. Cravação da camisa metálica
3. Instalação da perfuratriz
4. Escavação do interior da camisa metálica com auxílio da perfuratriz hidráulica
5. Instalação da armadura
6. Concretagem submersa

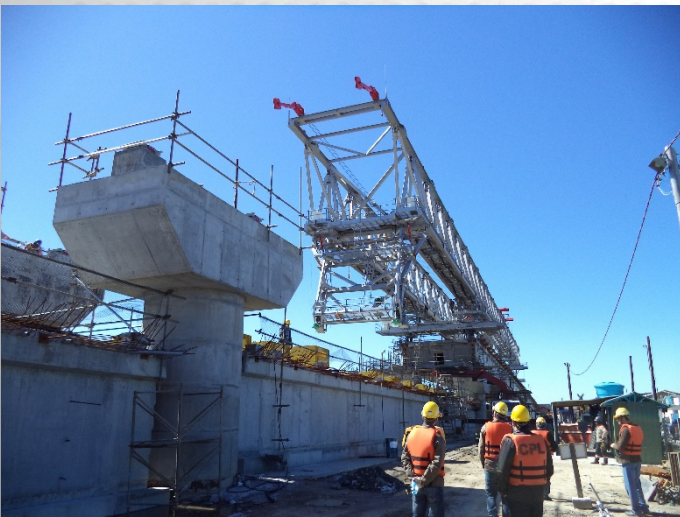
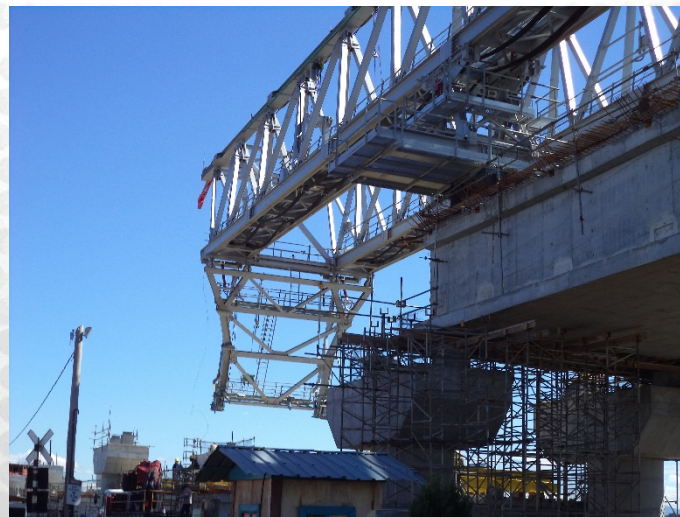
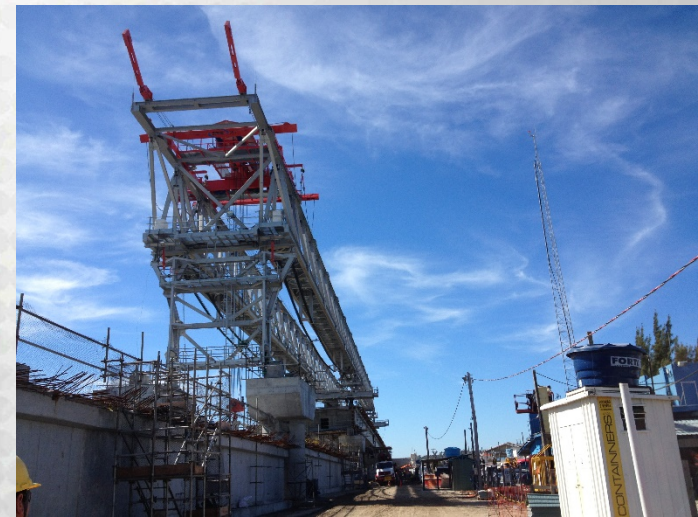
# Treliça BERD – Vista e Imagens do Avanço

Vista Longitudinal

(1/500)

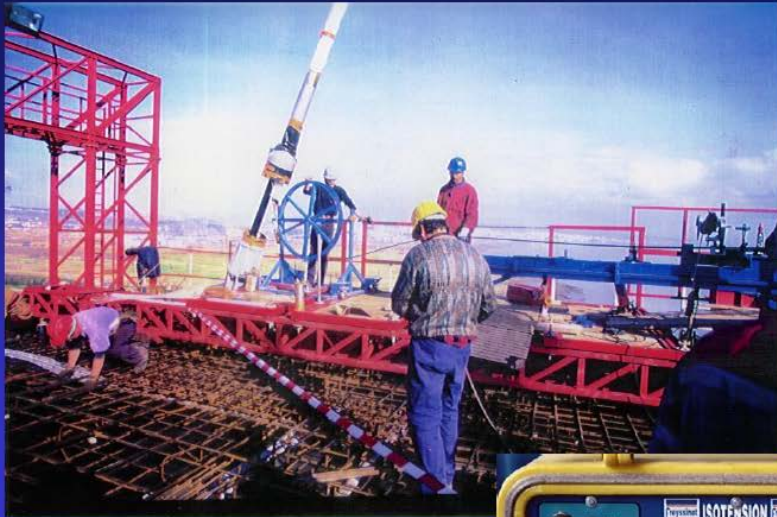
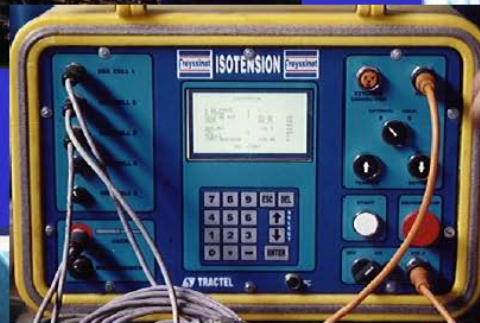
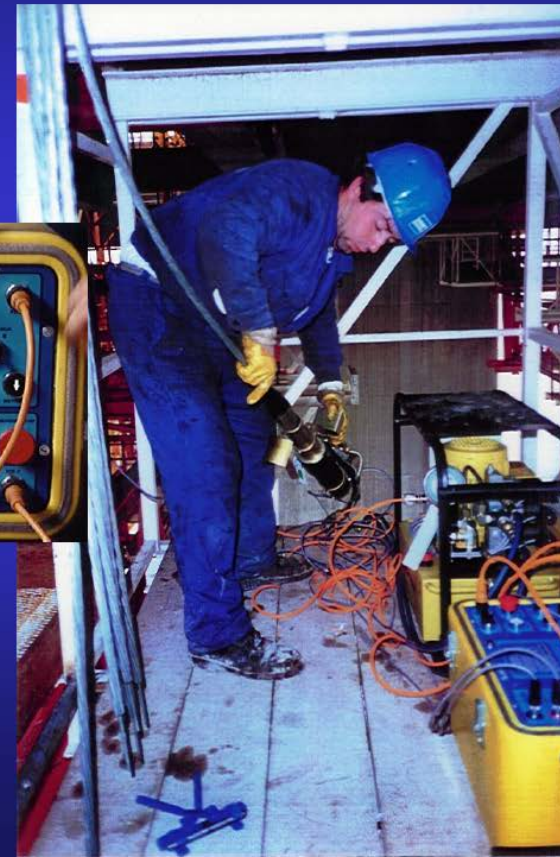
O sistema de Isotensão®

## 4. Estaiamento

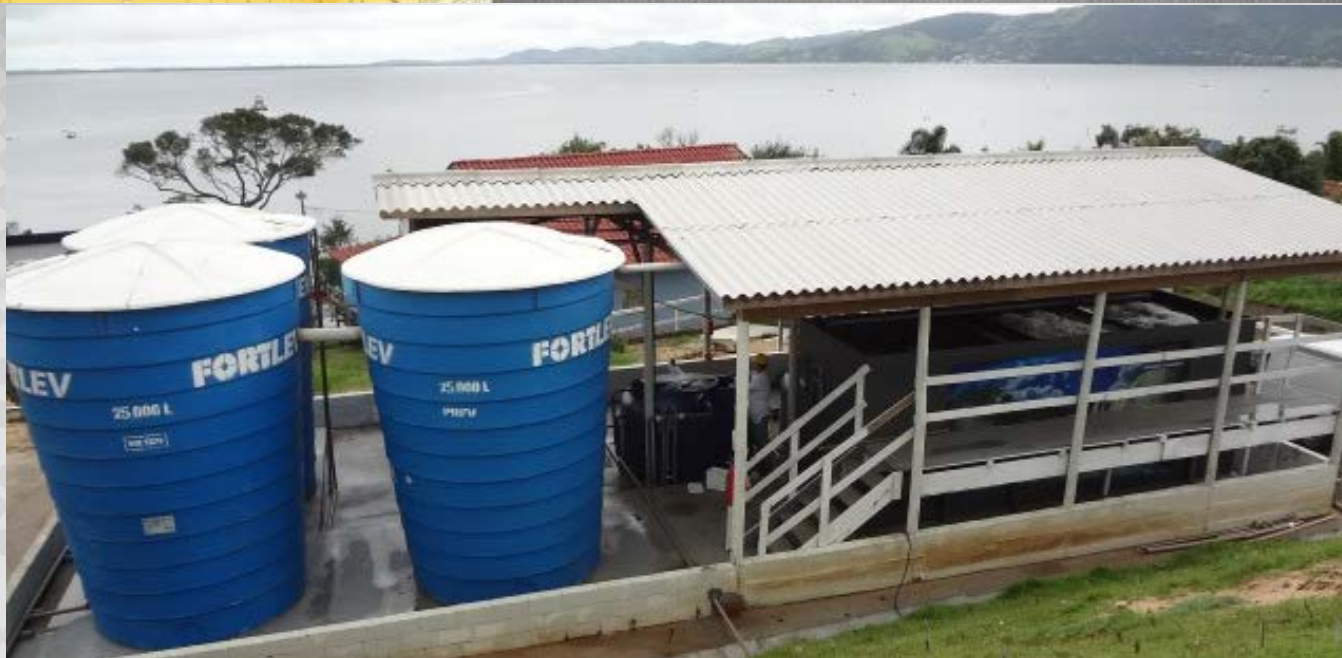
# ETE – ESTAÇÃO DE TRATAMENTO DE EFLUENTE

Capacidade de tratamento de 180 m<sup>3</sup>/dia

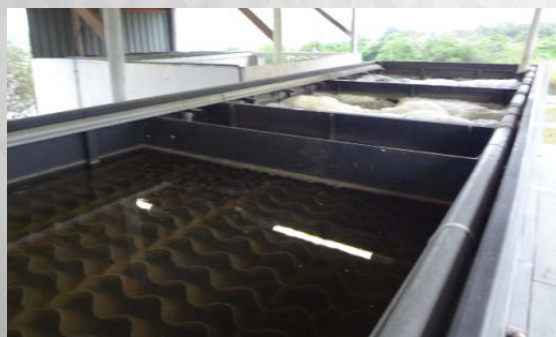
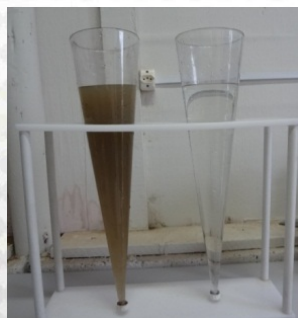
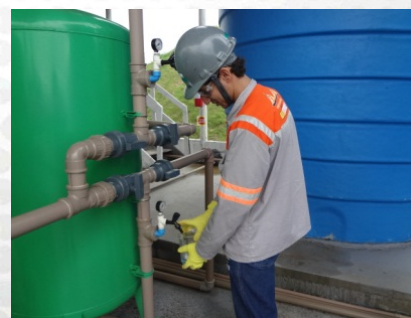
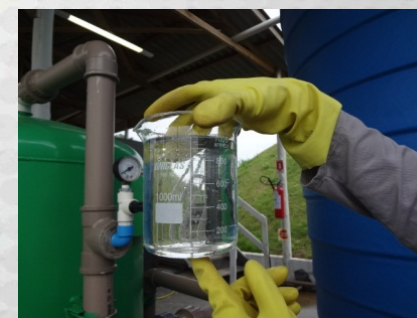
Água Tratada é reutilizada nos sanitários dos alojamentos

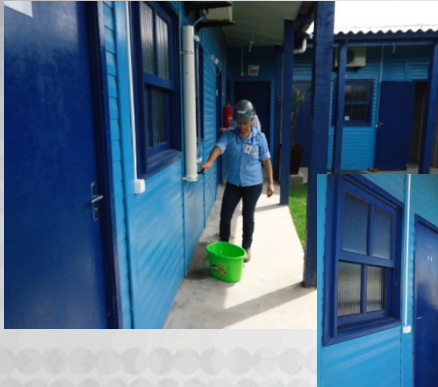
Aproveitamento da água do sistema de condensação de ar condicionado para limpezas em geral

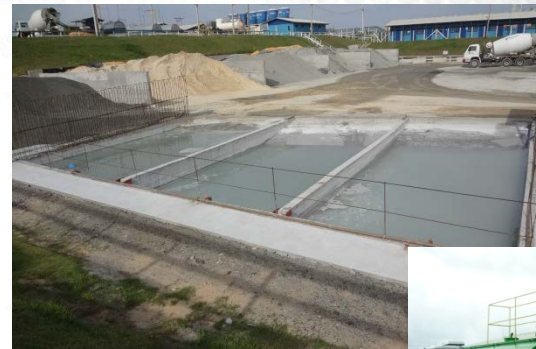
Reaproveitamento de água da limpeza de betoneiras na central de concreto para umectação.

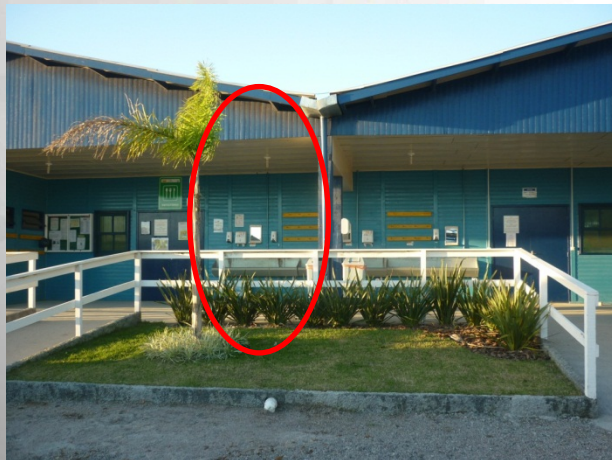
Aproveitamento de água da chuva das calhas do refeitório para produção de concreto.
